Gebäudescreening kommunaler Gebäude* Gemeinde Kleinmachnow

Rathaus, Schulen
Jugendfreizeiteinrichtung
Freiwillige Feuerwehr
Kultureinrichtungen

Bearbeitung:
Fachbereich
Bauen / Wohnen
Aufgabengebiet
Hochbau/Gemeindliche Bauvorhaben

Kleinmachnow, 14. November 2016

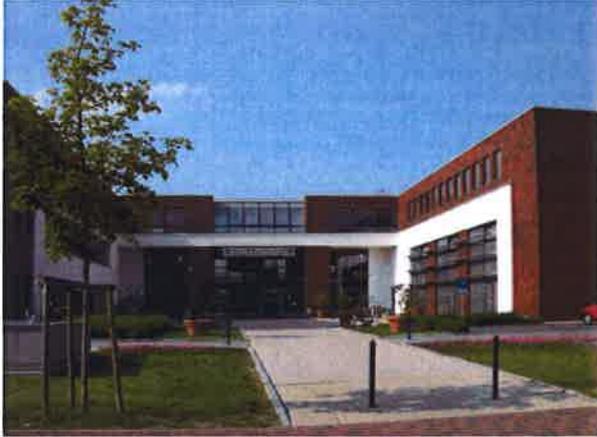
a) Rathaus

Adresse:	Adolf-Grimme-Ring 10
	Baujahr:	2003 / 2004
	Bauart:	Massivbau, Flachdach
	NGF ¹ :	4.406 m ²
	Beschreibung:	
<ul style="list-style-type: none">- Sitz der Gemeindeverwaltung und des Eigenbetriebes Kita-Verbund, daneben: Bürgersaal, Archiv (Keller), Bibliothek- massives, viergeschossiges Gebäude, Große Glasfassade im Eingangsbereich- unterkellert- Flachdach, mehrere Dachterrassen- Gründach und Parkplätze auf der Decke des Erdgeschosses		
Barrierefreiheit:	Ist-Zustand:	<ul style="list-style-type: none">- Rathaus barrierefrei- Aufzug vorhanden
	Vorgesehen Maßnahmen:	<ul style="list-style-type: none">- keine Maßnahmen geplant
Brandschutz:	Ist-Zustand:	<ul style="list-style-type: none">- BMA² vorhanden,- Rettungswegepläne aktuell- Feuerlöscher geprüft,- RWA³ vorhanden- Brandschutzordnung vorhanden
	Vorgesehen Maßnahmen:	<ul style="list-style-type: none">- keine Maßnahmen geplant
Wärmeschutz:	Ist-Zustand:	<ul style="list-style-type: none">- Wärmedämmung vorhanden- alle Fenster mit Isolierverglasung- Gasbrennwertheizung 2004

Vorgesehen Maßnahmen:	<ul style="list-style-type: none">- keine Maßnahmen geplant

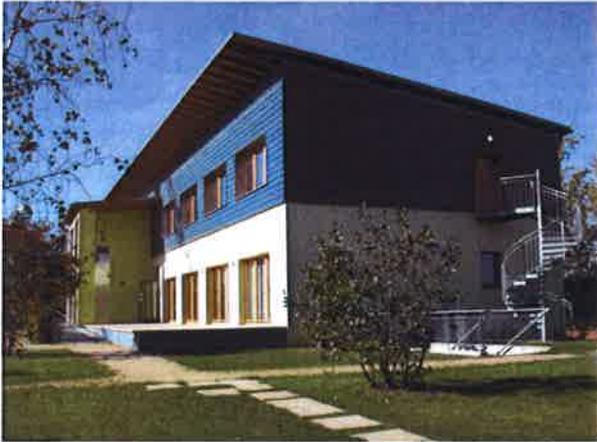
b) Jugendfreizeitstätte bzw. -haus CARAT

Adresse:	Adolf-Grimme-Ring 1
	Baujahr:	1996-97 2016 Jahr umfassend nach Veranstaltungsstättenverordnung ertüchtigt
	Bauart:	Massivbau, geneigtes Flachdach
	NGF:	867 m ²
	<u>Beschreibung:</u> <ul style="list-style-type: none">- Massiv Mauerwerk mit Dämmung und Putz- Geneigtes Flachdach (Dachpappe)- Thermoverblendung Holz im 1. OG - 2016 saniert- Thermoholzfenster 2-fach verglast- Terrasse und Rollstuhlrampe in Betonplatten- Aluminiumtüren und -fenster im Eingangsbereich- Aluminiumfensterfront hinten	
<u>Barrierefreiheit:</u>	Ist-Zustand:	- CARAT barrierefrei
	Vorgesehen Maßnahmen:	- keine Maßnahmen geplant
<u>Brandschutz:</u>	Ist-Zustand:	- dieses Jahr umfassend nach VeranstaltStVO ertüchtigt - Feuerlöscher + FR-Pläne aktuell - BMA vorhanden
	Vorgesehen Maßnahmen:	- keine Maßnahmen geplant
<u>Wärmeschutz:</u>	Ist-Zustand:	- Wärmedämmung, Fenster teilweise mit Isolierverglasung mit Stand Ende 1990er Jahre - Gasheizung aus den 1990er Jahren

Vorgesehen Maßnahmen:	- keine Maßnahmen geplant

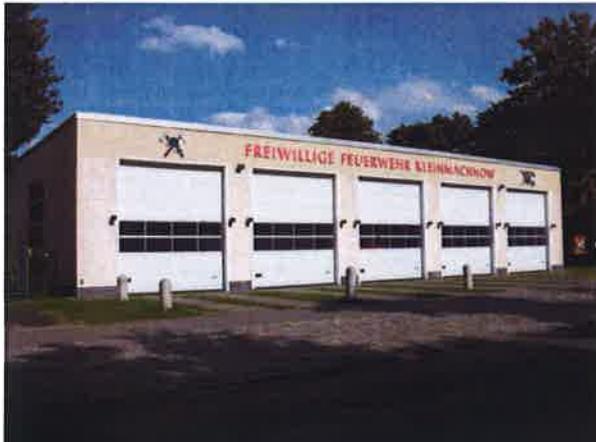
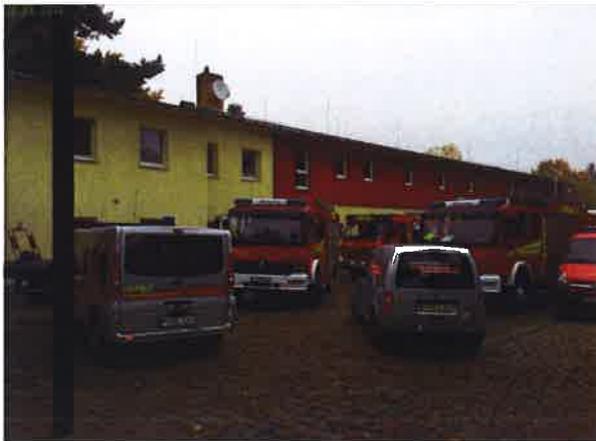
c) Feuerwache der Freiwilligen Feuerwehr

Adresse:	Am Bannwald 1
Baujahr:	- Fahrzeughalle 1999 - Verwaltungsgebäude 1938 - Energetische Sanierung Aufstockung 2009 (KP II)
Bauart:	Beide Massivbau Aufstockung in Holzständerbauweise
NGF:	- 405 m ² - 241 m ² - 306 m ²

- Mauerwerk mit Verputz, Flachdach
- Fahrzeughalle mit elektrischen Rolltoren
- mittlerer Gebäudezustand
- vereinzelt leichte Rissbildung
- Bauwerksart: Warmlager ohne Sanitär
- Verwaltungsgebäude:
 - o eingeschossig, teilweise zweigeschossig mit Einliegerwohnung (durch Gewog verwaltet)
 - o teilunterkellert
 - o Kunststofffenster
- Aufstockung:
 - o Holzrahmenbau mit Stülpschalung Holz
 - o Decken in Stahl - Holz - Konstruktion
 - o Holzsparrendach mit Bitumenschweißbahnen
 - o Innentreppe als Stahlkonstruktion mit Holzstufen
 - o Innenwände Gipsfasertrockenbau
 - o Röhrenspantüren
 - o Gasheizung

<u>Barrierefreiheit:</u>	Ist-Zustand:	- Haus nicht barrierefrei
	Vorgesehen Maßnahmen:	- keine Maßnahme geplant
<u>Brandschutz:</u>	Ist-Zustand:	- keine BMA - Rettungswegepläne aktuell
	Vorgesehen Maßnahmen:	- keine Maßnahme geplant
<u>Wärmeschutz:</u>	Ist-Zustand:	- teilweise Wärmedämmung (Neubau 2009) - Außenwände Fahrzeughalle nicht gedämmt - Dachsanierung + Dämmung, Sockelabdichtung, Fenstererneuerung und Heizung als Gas-Dunkelstrahler 2016
	Vorgesehen Maßnahmen:	- Im kommenden Jahr wird der mittelfristige Sanierungsbedarf der Fahrzeughalle erfasst (z.B. Wärmedämmung), Sanierungsplan wird erarbeitet

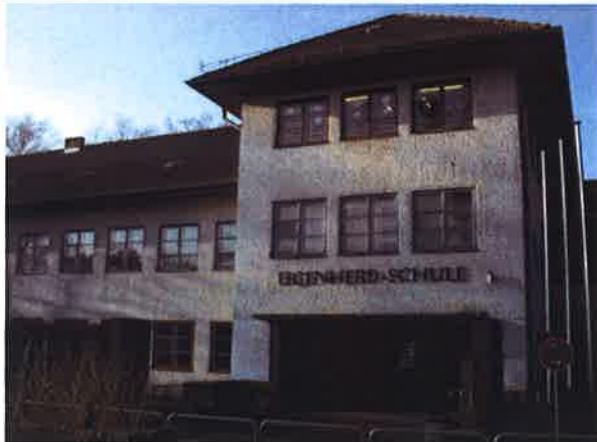
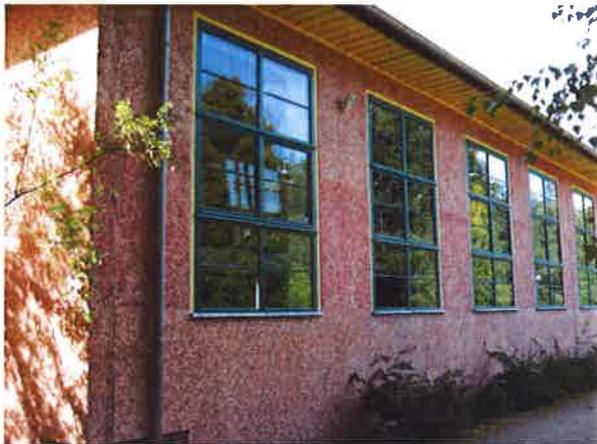
d) Eigenherdschule // Altbau

Adresse:	Im Kamp 2-12
Baujahr:	1933 ff., Gebäude in den Jahren 1997 - 2013 unter Beachtung des Denkmalschutzes einmal komplett saniert.
Bauart:	Massivbau, Mauerwerk verputzt
NGF:	2.590 m ²

<u>Beschreibung:</u>
<ul style="list-style-type: none"> - Denkmalgeschützter und sanierter Massivbau, - teilunterkellert Mauerwerk verputzt mit Anstrich - kein Wärmedämmputz - Walmdach geneigt und ausgebaut, Eindeckung mit Ziegeln - Holzkastendoppelfenster, teilweise keine Thermofenster - Alte Sporthalle 2007 vollständig saniert und Umnutzung zu einem Mehrzweckraum; Einbau von: <ul style="list-style-type: none"> o elektrisch verstellbaren Thermofenstern und einer Lüftungsanlage o eines Kunstkabinetts und o einer Küche mit Nebenräumen (Umkleideraum und Toiletten) - weiter Sanierungsmaßnahmen 2007 - 2013 <ul style="list-style-type: none"> o Hauptgebäude Dach und Fassade außen o Klassenräume innen, Dachgeschossausbau o Einbau Aufzug o Neugestaltung Schulhof

<u>Barrierefreiheit:</u>	Ist-Zustand:	<ul style="list-style-type: none"> - Haupthaus und Verbinder barrierefrei - Aufzug im Haupthaus vorhanden
	Vorgesehen Maßnahmen:	- keine Maßnahmen geplant
<u>Brandschutz:</u>	Ist-Zustand:	<ul style="list-style-type: none"> - BMA in Schule und Hort vorhanden - Rettungswegepläne aktuell - Feuerlöscher geprüft - RWA vorhanden - Brandschutzordnung vorhanden
	Vorgesehen Maßnahmen:	- keine Maßnahmen geplant
<u>Wärmeschutz:</u>	Ist-Zustand:	<ul style="list-style-type: none"> - Wärmedämmung vorhanden - Fenster nur teilweise mit Isolierverglasung - geothermisch betriebene Wärmepumpenheizung
	Vorgesehen Maßnahmen:	- keine Maßnahmen geplant

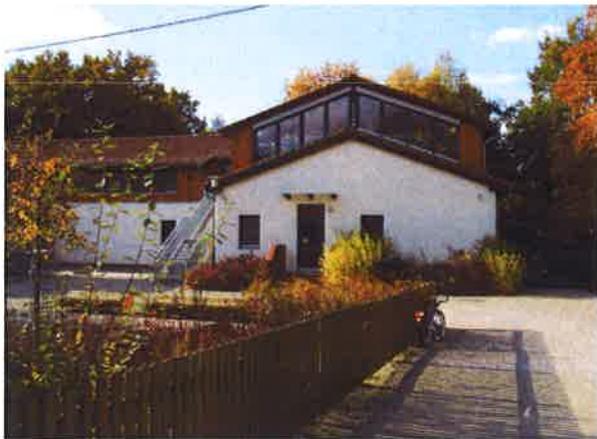
e) Eigenherdschule // Neubau

Adresse:	Im Kamp 2-12
	Baujahr:	2004
	Bauart:	Massivbau, Mauerwerk verputzt
	NGF:	990 m ²
	<u>Beschreibung:</u>	
<ul style="list-style-type: none">- hoher Wärmedämmstandard- Holzverblendung- Thermofenster Holz- Satteldach mit Tondachpfannen- gut ausgestattete Toilettenanlagen- großformatige Fliesen- sowie Parkett in der Klassenräumen- nicht unterkellert- keine Baumängel		
<u>Barrierefreiheit:</u>	Ist-Zustand:	- Schulanbau und Hort nur im EG barrierefrei
	Vorgesehen Maßnahmen:	- keine Maßnahmen geplant
<u>Brandschutz:</u>	Ist-Zustand:	<ul style="list-style-type: none">- BMA in Schule und Hort vorhanden- Rettungswegepläne aktuell- Feuerlöscher geprüft- RWA vorhanden- Brandschutzordnung vorhanden
	Vorgesehen Maßnahmen:	- keine Maßnahmen geplant
<u>Wärmeschutz:</u>	Ist-Zustand:	<ul style="list-style-type: none">- Wärmedämmung vorhanden- alle Fenster mit Isolierverglasung- geothermisch betriebene Wärmepumpenheizung

Vorgesehen Maßnahmen:	- keine Maßnahmen geplant

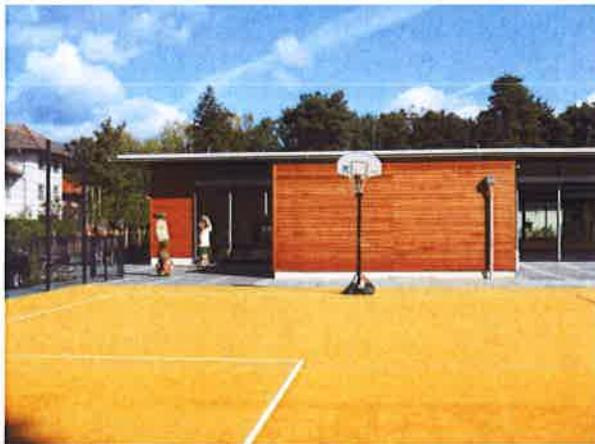
f) Eigenherdschule // Zweifeldsporthalle

Adresse:	Im Kamp 7
Baujahr:	2005-06; Inbetriebnahme 07/2006
Bauart:	Massivbau mit großer Glasfassade
NGF:	1.570 m ²

- Neuwertiger Zustand
- keine Baumängel
- Eingeschossig
- unterkellert
- Flachdach
- Schwerbetonfundament
- Bauausführung in Betonplatten mit großflächiger Glasfassade
- Fassade mit Wärmedämmung und Holzverblendung
- hoher Wärmestandard, Erdwärme

<u>Barrierefreiheit:</u>	Ist-Zustand:	<ul style="list-style-type: none">- Sporthalle barrierefrei- Aufzug vorhanden
	Vorgesehen Maßnahmen:	<ul style="list-style-type: none">- keine Maßnahmen geplant
<u>Brandschutz:</u>	Ist-Zustand:	<ul style="list-style-type: none">- BMA in Sporthalle vorhanden- Rettungswegepläne aktuell- Feuerlöscher geprüft- RWA vorhanden- Brandschutzordnung vorhanden
	Vorgesehen Maßnahmen:	<ul style="list-style-type: none">- brandschutztechnische Ertüchtigung des Verbinders zwischen Alt- und Neubau nach Altlastensanierung
<u>Wärmeschutz:</u>	Ist-Zustand:	<ul style="list-style-type: none">- Wärmedämmung vorhanden- alle Fenster mit Isolierverglasung- geothermisch betriebene Wärmepumpenheizung
	Vorgesehen Maßnahmen:	<ul style="list-style-type: none">- keine Maßnahmen geplant

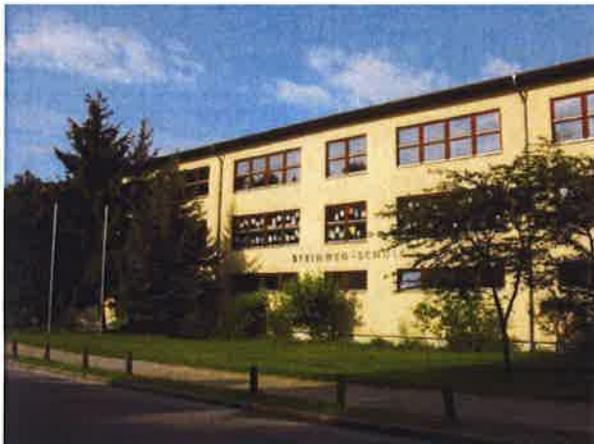
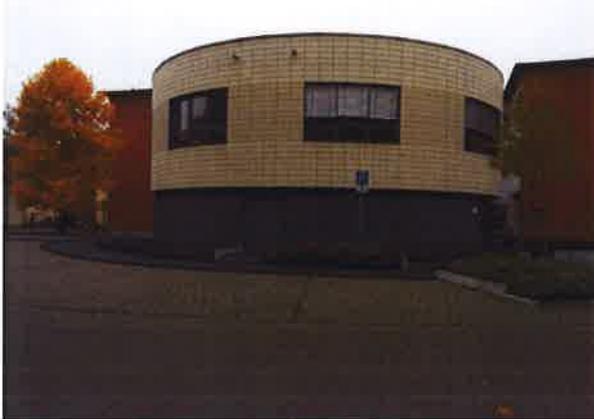
g) Steinwegschule // Hauptgebäude

Adresse:	Steinweg 11
Baujahr:	1968
Bauart:	Plattenbau
NGF:	3.630 m ²

<u>Beschreibung:</u>
<ul style="list-style-type: none"> - Außenwände massiv Stahlbeton verputzt - Betondach wärme gedämmt, Flachdach (Dachpappe) - bis auf Kriechkeller nicht unterkellert - Bodenplatte auf Erdreich - Holzverbundfenster - Umfassende Sanierung 1994-98: <ul style="list-style-type: none"> o Fassade o Innenräume o Fenster o Wärmedämmung o Dach o Heizungsanlage (Umstellung von Kohle auf Gas) - Sanierung des Mehrzweck- / Speiseraumes nach Wasserschaden im Jahre 2013

<u>Barrierefreiheit:</u>	Ist-Zustand:	<ul style="list-style-type: none"> - Schulhaus und Anbau barrierefrei - Aufzug vorhanden
	Vorgesehen Maßnahmen:	- keine Maßnahmen geplant
<u>Brandschutz:</u>	Ist-Zustand:	<ul style="list-style-type: none"> - BMA vorhanden - Rettungswegepläne aktuell - Feuerlöscher geprüft - RWA vorhanden - Brandschutzordnung vorhanden
	Vorgesehen Maßnahmen:	- keine Maßnahmen geplant
<u>Wärmeschutz:</u>	Ist-Zustand:	<ul style="list-style-type: none"> - Wärmedämmung vorhanden, - alle Fenster mit Isolierverglasung, - Photovoltaik-Anlage auf dem Dach - Gasbrennwertheizung aus dem Jahre 1996, partielle ersetzt 2016
	Vorgesehen Maßnahmen:	<ul style="list-style-type: none"> - mittelfristig Austausch weiterer Teile der Wärmeerzeugungsanlage erforderlich, - Nutzung regenerativer Energien, z. B. geothermisch betriebene Wärmepumpe könnte in Erwägung gezogen werden

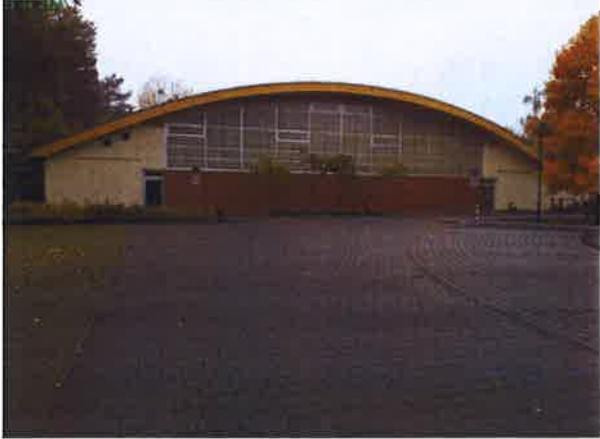
h) Steinwegschule // Sporthalle

Adresse:	Steinweg 11
	Baujahr:	1998
	Bauart:	Mauerwerk
	NGF:	1.793 m ²
	<u>Beschreibung:</u>	
<ul style="list-style-type: none">- massiv Mauerwerk verputzt- Dach als freitragende Holzkonstruktion in Tonnenform, Eindeckung mit Bitumenbahnen- während der Nutzung nach Inbetriebnahme zu Tage treten umfangreicher Baumängel- Sanierung und Mängelbeseitigung in 2007/08- seit 2008 wieder nutzbar- Leitungssanierung und Austausch von Teilen der Wärmeerzeugungsanlagen 2015		
<u>Barrierefreiheit:</u>	Ist-Zustand:	<ul style="list-style-type: none">- Sporthalle nur EG barrierefrei- kein Aufzug
	Vorgesehen Maßnahmen:	<ul style="list-style-type: none">- keine Maßnahmen geplant
<u>Brandschutz:</u>	Ist-Zustand:	<ul style="list-style-type: none">- BMA vorhanden- Rettungswegepläne aktuell- Feuerlöscher geprüft- RWA vorhanden- Brandschutzordnung vorhanden
	Vorgesehen Maßnahmen:	<ul style="list-style-type: none">- keine Maßnahmen geplant

<u>Wärmeschutz:</u>	Ist-Zustand:	<ul style="list-style-type: none">- Wärmedämmung vorhanden- alle Fenster mit Isolierverglasung- Wärmeversorgung durch Gasheizung aus d. Schulhaus 1996, partielle ersetzt 2016- keine Brennwerttechnik
	Vorgesehen Maßnahmen:	<ul style="list-style-type: none">- Nutzung regenerativer Energien, z. B. geothermisch betriebene Wärmepumpe könnte in Erwägung gezogen werden

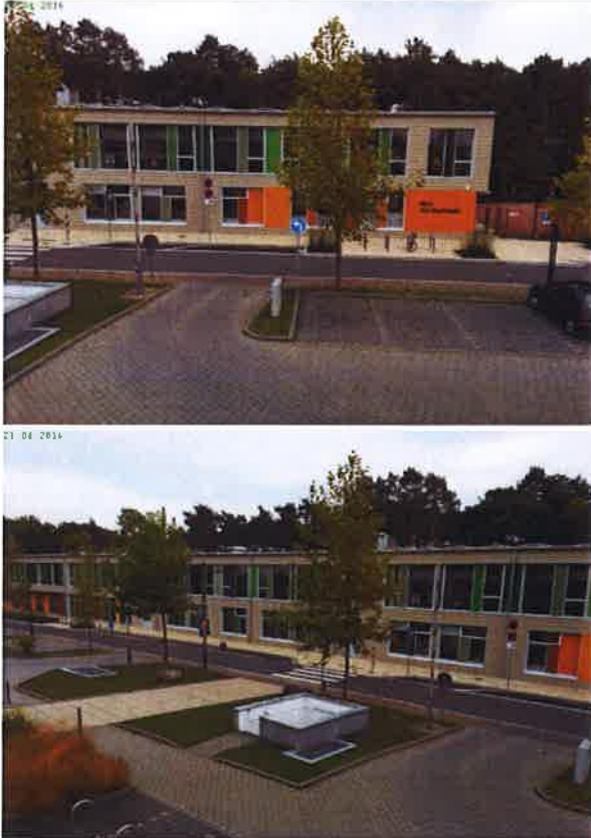
i) Grundschule Auf dem Seeberg mit Hort Am Hochwald

Adresse:	Adolf-Grimme-Ring 7
		Baujahr:	2014/2015
		Bauart:	Massivbau mit Flachdach
		NGF:	2.446 m ²
		<u>Beschreibung:</u>	
		<ul style="list-style-type: none"> - Stahlbetonfundament, Bodedenplatte, Stahlbetonstützen, Wände, Decken - Außenwände Vollholz, Holzwerkstoffplatten, vorgehängte und hinterlüftete Fassadenbekleidung - Dachtragwerk Stahlbeton, Dachhaut FPO-Kunststoffabdichtbahnen, Kiesauflast - Abhangdecken als Akustik- oder Hygienedecken - Innentreppen Stahlbeton, Außentreppen Stahl - Fenster: Holz-Aluminium, 3-fach Isolierverglasung - Außenfenster- und Türen: Pfosten-Riegelfassade - Türen: Holz, teilweise Sicherheitsverglasung, Stahlfassungen 	
<u>Barrierefreiheit:</u>	Ist-Zustand:	<ul style="list-style-type: none"> - Schule und Hort barrierefrei, - Aufzug vorhanden 	
	Vorgesehen Maßnahmen:	- keine Maßnahmen geplant	
<u>Brandschutz:</u>	Ist-Zustand:	<ul style="list-style-type: none"> - BMA vorhanden - Rettungswegepläne aktuell - Feuerlöscher geprüft, - RWA vorhanden - Brandschutzordnung vorhanden

Vorgesehen Maßnahmen:	- keine Maßnahmen geplant	
<u>Wärmeschutz:</u>	Ist-Zustand:	<ul style="list-style-type: none"> - Wärmedämmung vorhanden - alle Fenster mit 3 S-Isolierverglasung - geothermisch betriebene Wärmepumpenheizung - Photovoltaik-Anlage 	
	Vorgesehen Maßnahmen:	- keine Maßnahmen geplant

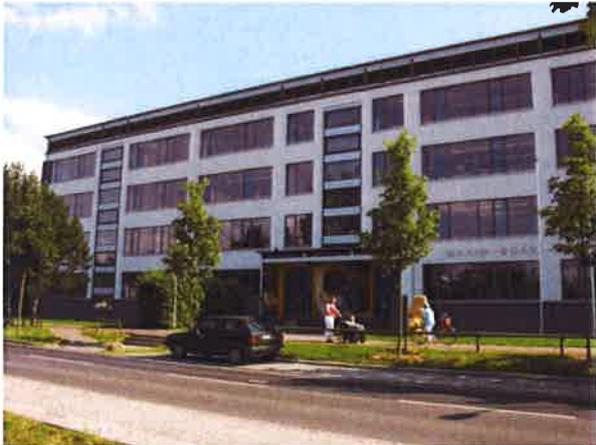
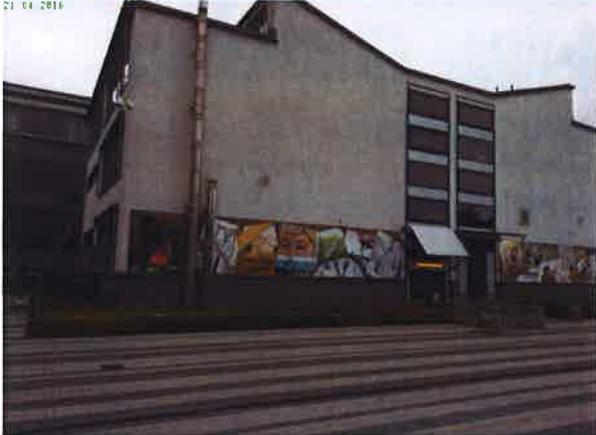
j) Maxim-Gorki-Gesamtschule // Hauptgebäude

Adresse:	Förster-Funke-Allee 106
	Baujahr:	1983 bis 2011 kontinuierliche Sanierung Erweiterung durch Anbauten

Bauart:	Plattenbau
	NGF:	3.759 m ²
<u>Beschreibung:</u>		
<ul style="list-style-type: none"> - Schulgebäude Typ Erfurt TS 69: - Massiv Stahlbetonplatten - Teilunterkellert, Kriechkeller - Fassade verputzt, Wärmedämmung - Flachdach wärmegeklämt - Umfassende Sanierung 1997-99; u.a.: <ul style="list-style-type: none"> o Wärmedämmung sowie o Errichtung der aufgeständerten Anbauten an der Südseite in Massivbauweise Stahlbeton, o Fassadenputz o Thermoverglasung, Sonnenschutz - erneute Fassadensanierung 2005/2006 - 2011 erneute Erweiterung durch Anbau eines Mehrzweckgebäudes 		
<u>Barrierefreiheit:</u>	Ist-Zustand:	<ul style="list-style-type: none"> - Schulhaus und Anbau barrierefrei - Aufzug und Treppenlift vorhanden
	Vorgesehen Maßnahmen:	- keine Maßnahmen geplant
<u>Brandschutz:</u>	Ist-Zustand:	<ul style="list-style-type: none"> - BMA vorhanden, - Rettungswegepläne aktuell - Feuerlöscher geprüft - RWA vorhanden - Brandschutzordnung vorhanden

Vorgesehen Maßnahmen:	- 2017 Umbau der Feuerlöschanlage erforderlich, da für die vorhandene Anlage aus dem Jahr 1999 keine Ersatzteile mehr beschaffbar sind
<u>Wärmeschutz:</u>	Ist-Zustand:	<ul style="list-style-type: none"> - Wärmedämmung vorhanden - alle Fenster mit Isolierverglasung - Photovoltaik-Anlage auf dem Dach - Gasheizung, keine Brennwerttechnik
	Vorgesehen Maßnahmen:	<ul style="list-style-type: none"> - mittelfristig Austausch der Wärmeerzeugungsanlage erforderlich - Nutzung regenerativer Energien, z. B. geothermisch betriebene Wärmepumpe

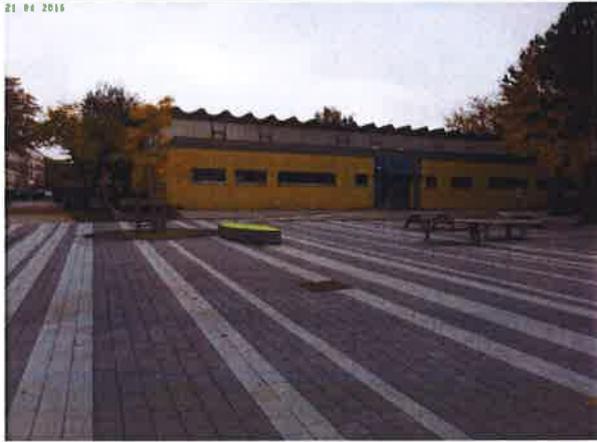
k) Maxim-Gorki-Gesamtschule // Alte Sporthalle

Adresse:	Förster-Funke-Allee 106
	Baujahr:	1983
	Bauart:	Plattenbau
	NGF:	941 m ²
	<u>Beschreibung:</u>	
		<ul style="list-style-type: none"> - Sporthalle Typ MT 90 - Massiv Stahlbetonplatten - Nicht unterkellert, Bodenplatte auf Erdreich - Spannbetondeckenteile in Schalenbauweise, Pultdach - Umfassende Sanierung 2003-05
<u>Barrierefreiheit:</u>	Ist-Zustand:	- Sporthalle barrierefrei
	Vorgesehen Maßnahmen:	- keine Maßnahmen geplant
<u>Brandschutz:</u>	Ist-Zustand:	<ul style="list-style-type: none"> - BMA vorhanden - Rettungswegepläne aktuell - Feuerlöscher geprüft - RWA vorhanden - Brandschutzordnung vorhanden
	Vorgesehen Maßnahmen:	- keine Maßnahmen geplant
<u>Wärmeschutz:</u>	Ist-Zustand:	<ul style="list-style-type: none"> - Wärmedämmung vorhanden - alle Fenster mit Isolierverglasung - Gasheizung aus dem Schulhaus, keine Brennwerttechnik
	Vorgesehen Maßnahmen:	- siehe Maxim-Gorki-Gesamtschule - HGB

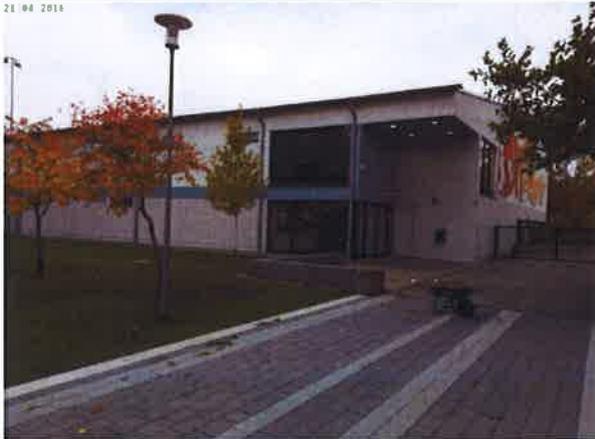
I) Maxim-Gorki-Gesamtschule // Neue Sporthalle

- Streifenfundamente, Stahlbetonstützen mit Porenbetonmauerwerk, keine Unterkellerung
- Mineralischer Außenputz
- Stahlbetondecken zwischen den Geschossen
- Stahlbetonsohle mit Fußbodenheizung
- Dach: Holzleimbinder mit Trapezblechtragschale, Mineralische Dämmung
- Stahlbetontreppe zwischen den Geschossen, Fliesenbelag
- Fenster: Thermisch getrennte Aluprofile, 3-fach Isolierglas in allen Bereichen

- Sporthalle barrierefrei

- BMA vorhanden
- Rettungswegepläne aktuell
- Feuerlöscher geprüft
- RWA vorhanden
- Brandschutzordnung vorhanden

- Wärmedämmung vorhanden
- alle Fenster mit Isolierverglasung
- geothermisch betriebene Wärmepumpenheizung

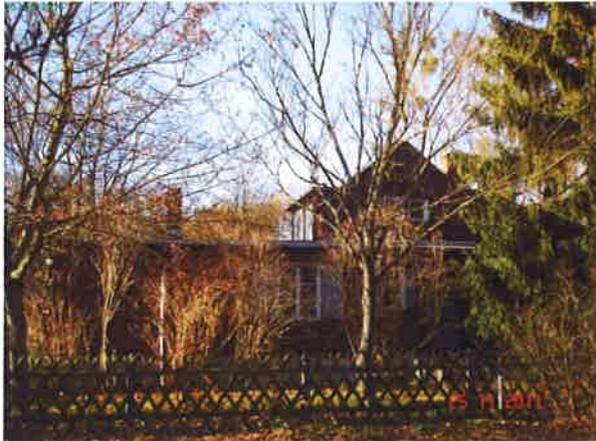
m) Haus Karl-Marx-Straße 117

Adresse:	Karl-Marx-Straße 117
Baujahr:	1931
Bauart:	nach gegenwärtigem Kenntnisstand ziegelausgefachtes Fachwerk, teilunterkellert
NGF:	161 m ²

- Denkmalgeschütztes Siedlungswohnhaus mit Verkaufsbüro
- nach gegenwärtigem Kenntnisstand ziegelausgefachtes Fachwerk
- Fassade Bretterverschalung
- flachgeneigte Dächer mit Bitumenschweißbahnen bzw. Dachpappe
- Fenster Holzrahmenkonstruktion, Einfachverglasung
- Holzfußböden Dielenbretter
- Bemerkenswerte Wohndetails des zurückliegenden Jahrhunderts:
 - o Kachelöfen, Kochherde
 - o Innentüren mit entspr. Drückergarnituren
 - o Lichtschalter, Steckdosen
- Über den baulichen Zustand derzeit keine abschließende Aussage möglich, da noch nicht erfasst

<u>Barrierefreiheit:</u>	Ist-Zustand:	- Haus nicht barrierefrei
	Vorgesehen Maßnahmen:	- da bisher keine Nutzung absehbar, sind hinsichtlich Barrierefreiheit auch keine Maßnahmen geplant
<u>Brandschutz:</u>	Ist-Zustand:	- keine BMA - keine RWA - keine Feuerlöscher - keine Brandschutzordnung - keine Rettungswegepläne
	Vorgesehen Maßnahmen:	- da bisher keine Nutzung absehbar, sind auch keine Maßnahmen hinsichtlich Brandschutz geplant
<u>Wärmeschutz:</u>	Ist-Zustand:	- Haus steht unter Denkmalschutz - keine Wärmedämmung - Einscheiben-Verglasung - Ofenheizung
	Vorgesehen Maßnahmen:	- da bisher keine Nutzung absehbar, sind auch keine Maßnahmen hinsichtlich Wärmeschutz geplant

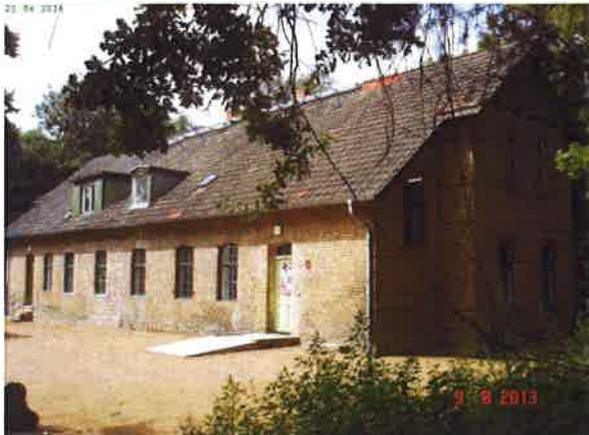
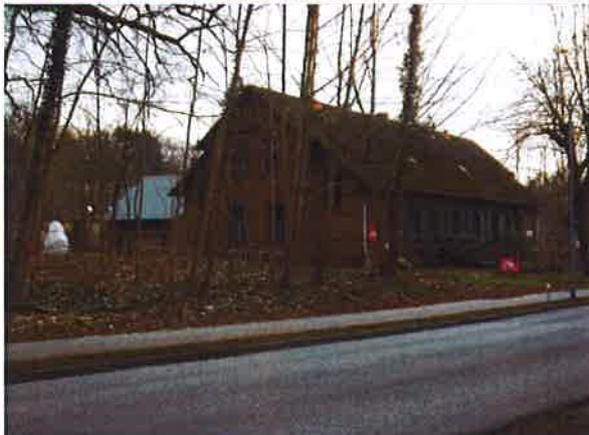
n) Künstlerhaus Zehlendorfer Damm 200

Adresse:	Zehlendorfer Damm 200
Baujahr:	1902/1903 Sanierung Erdgeschoss 2013
Bauart:	Massivbau, Vollmauerwerk
NGF:	214 m ²

- Beschreibung:
- Denkmalgeschütztes Landarbeiterwohnhaus für 4 Familien mit Remise
 - Mauerwerk ohne Außenputz
 - Holzbalkendecke, -dielen, -treppen
 - Dachhaut: Betonsteine
 - Holzkastendoppelfenster, Bestandtüren Holz
 - ursprüngliche Befuerung mit Kohleöfen, ersetzt durch Gasbrennwerttechnik

<u>Barrierefreiheit:</u>	Ist-Zustand:	- Haus im Erdgeschoss barrierefrei und genutzt, - Obergeschoss nicht ausgebaut, keine Nutzung
	Vorgesehen Maßnahmen:	- keine Maßnahmen geplant
<u>Brandschutz:</u>	Ist-Zustand:	- BMA vorhanden - Rettungswegepläne aktuell - Feuerlöscher geprüft
	Vorgesehen Maßnahmen:	- keine Maßnahmen geplant
<u>Wärmeschutz:</u>	Ist-Zustand:	- Haus steht unter Denkmalschutz - keine Wärmedämmung - Fenster teilweise mit Isolierverglasung - teilweise Kastenfenster - Gasbrennwertheizung 2013
	Vorgesehen Maßnahmen:	- keine Maßnahmen geplant

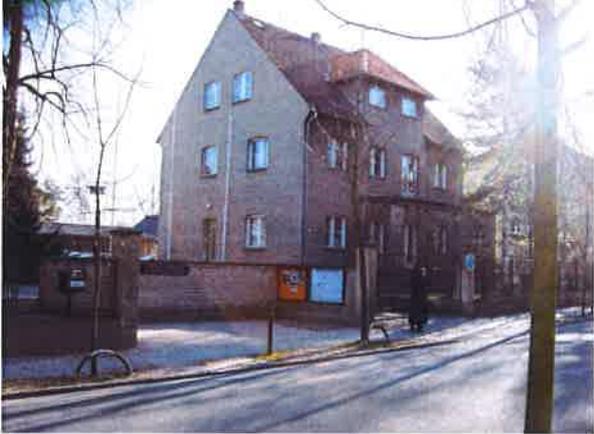
o) Haus Meiereifeld 33

Adresse:	Meiereifeld 33
	Baujahr:	k.A.
	Bauart:	Massivbau, Ziegelmauerwerk
	NGF:	- 219 m ² - davon 121 m ² Nutzung durch Kunst- und Kulturverein
	Beschreibung:	
<ul style="list-style-type: none">- Streifenfundamente Beton, Ziegelmauerwerk- Putzfassade Kalk-Zement-Putz- Stahlsteindecke über Keller, sonst Holzbalkendecken EG / 1. OG- Dach: Holzbalkenkonstruktion Ziegeleindeckung- Holztreppe, Holzkastenfenster, Holztüren		
<u>Barrierefreiheit:</u>	Ist-Zustand:	<ul style="list-style-type: none">- Haus nicht barrierefrei- Nutzung nur im EG zugelassen
	Vorgesehen Maßnahmen:	<ul style="list-style-type: none">- keine Maßnahmen geplant
<u>Brandschutz:</u>	Ist-Zustand:	<ul style="list-style-type: none">- keine BMA- keine RWA- Feuerlöscher im EG- Rettungswegepläne im EG
	Vorgesehen Maßnahmen:	<ul style="list-style-type: none">- keine Maßnahmen geplant
<u>Wärmeschutz:</u>	Ist-Zustand:	<ul style="list-style-type: none">- keine Wärmedämmung- Fenster teilweise mit Isolierverglasung- teilweise Kastenfenster- Ölheizung aus den 90er Jahren

Vorgesehen Maßnahmen:	<ul style="list-style-type: none">- keine Maßnahmen geplant
