Gutachten

Zur Beurteilung von ausgewählten Bestandsbäumen
im geplanten Projekt "Renaturierung des Duellpfuhls"
in 14532 Kleinmachnow

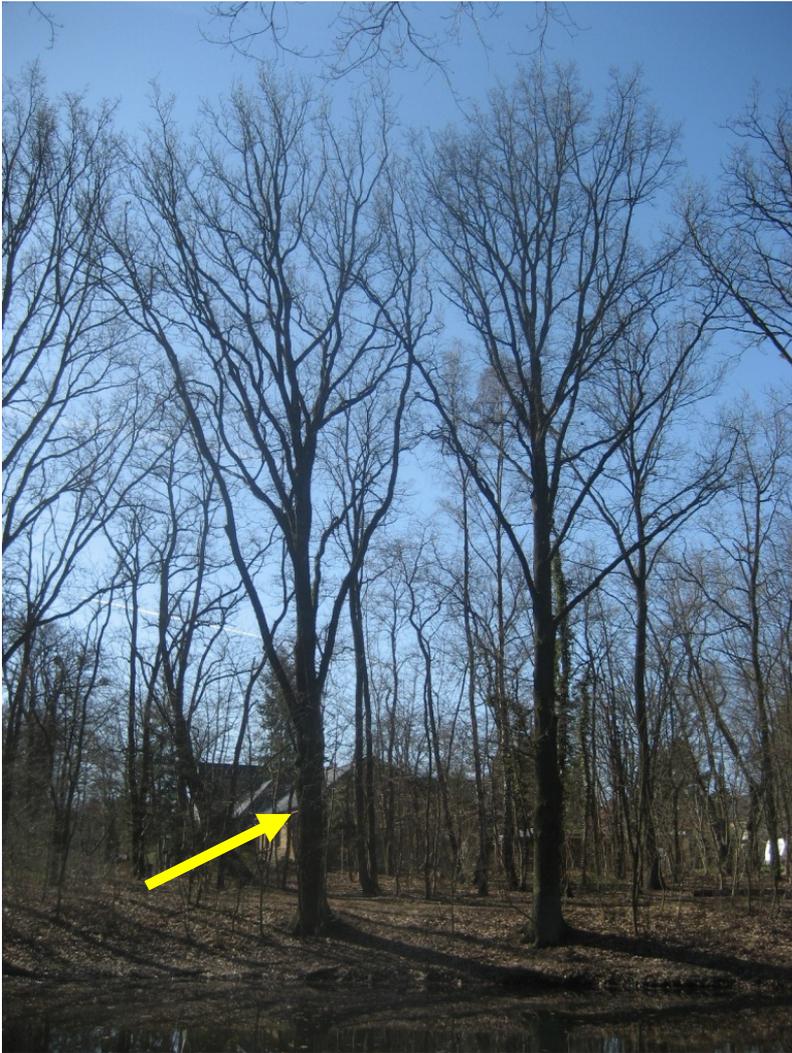
Foto 4:
Übersicht. Baum 1 (links).

- Astungswunden am Stamm
- Astungswunden und Astabbruchstellen in der Krone
- Verkehrssicherheitsrelevantes Totholz in der Krone

- Baum ist derzeit nicht verkehrssicher (Totholz in der Krone).
- Baum ist grundsätzlich erhaltenswürdig.
- Wenn Baum erhalten werden soll, dann Totholzeseitigung (innerhalb von 4-6 Wochen).

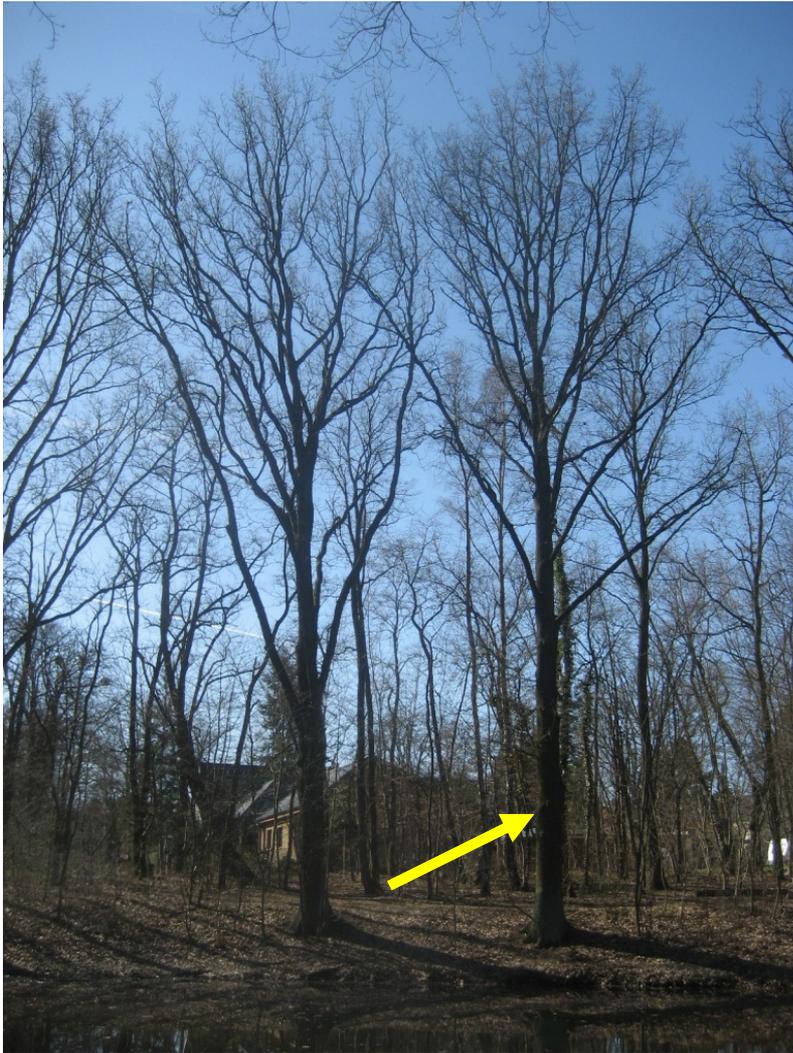
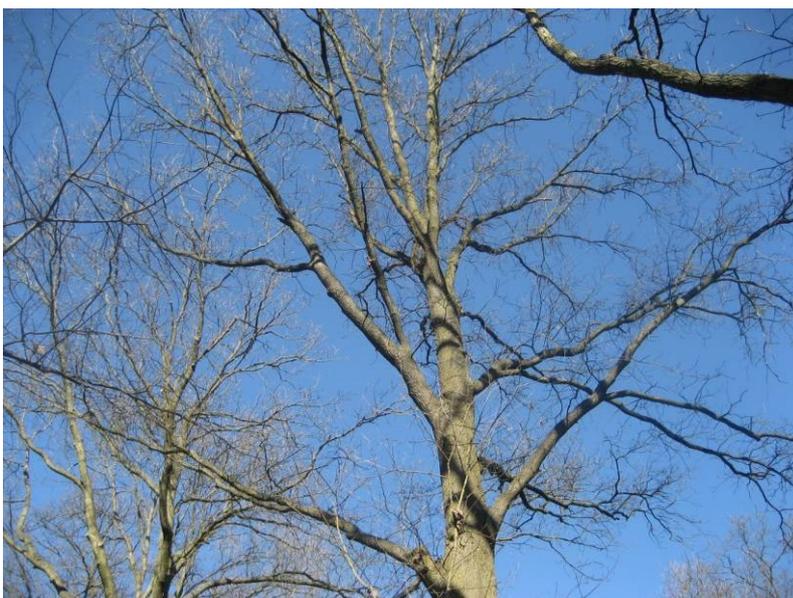
- Astungswunden am Stamm
- Astungswunden und Astabbruchstellen in der Krone
- Verkehrssicherheitsrelevantes Totholz in der Krone

- Baum ist derzeit nicht verkehrssicher (Totholz in der Krone).
- Baum ist grundsätzlich erhaltenswürdig.
- Wenn Baum erhalten werden soll, dann Totholz beseitigung (innerhalb von 4-6 Wochen).

Foto 6:
Übersicht. Baum 2 (rechts).

Foto 7:
Detail. Verzweigungsstruktur von
Baum 2.

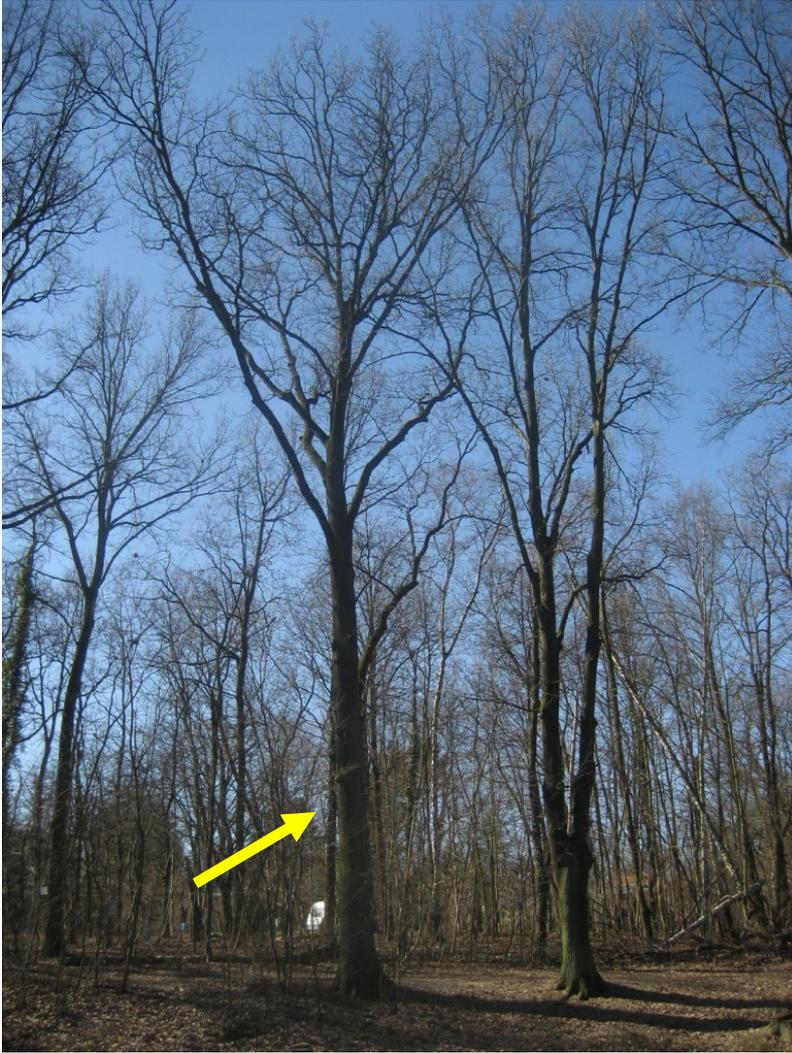
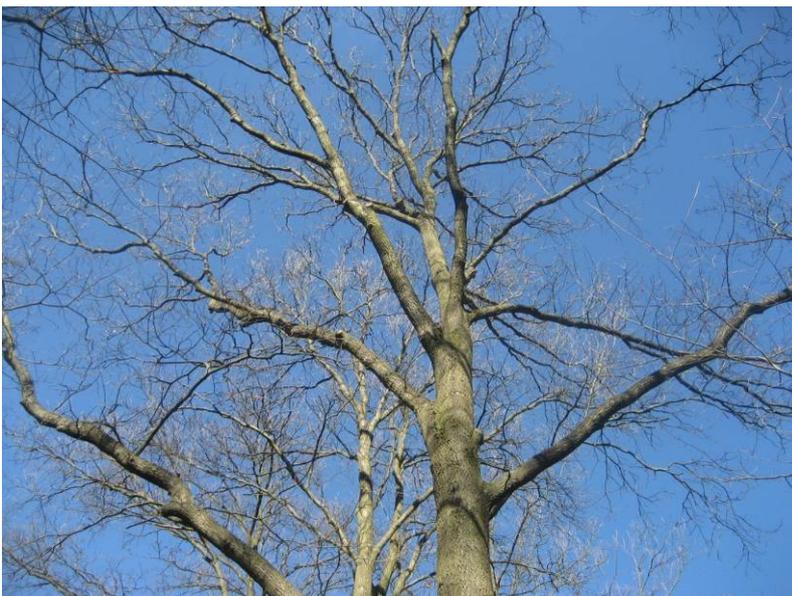
- Astungswunden am Stamm
- Astungswunden und Astabbruchstellen in der Krone
- Verkehrssicherheitsrelevantes Totholz in der Krone

- Baum ist derzeit nicht verkehrssicher (Totholz in der Krone).
- Baum ist grundsätzlich erhaltenswürdig.
- Wenn Baum erhalten werden soll, dann Totholz beseitigung (innerhalb von 4-6 Wochen).

Foto 8:
Übersicht. Baum 3 (links).

Foto 9:
Detail. Verzweigungsstruktur von
Baum 3.

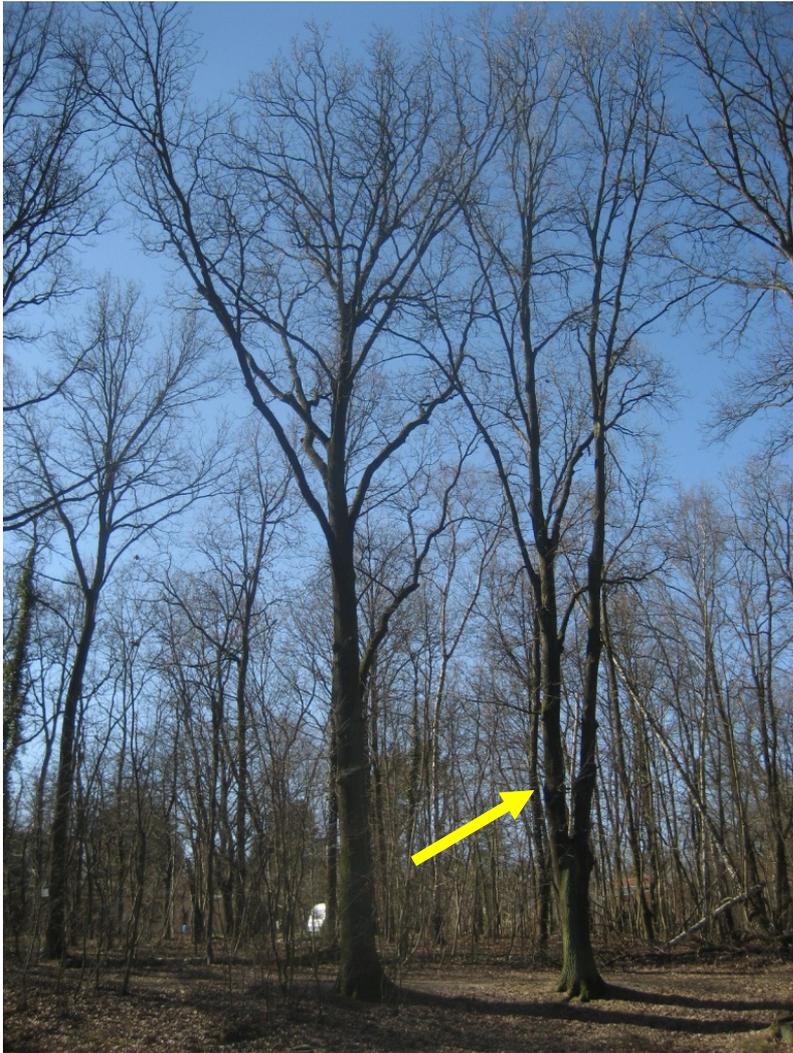
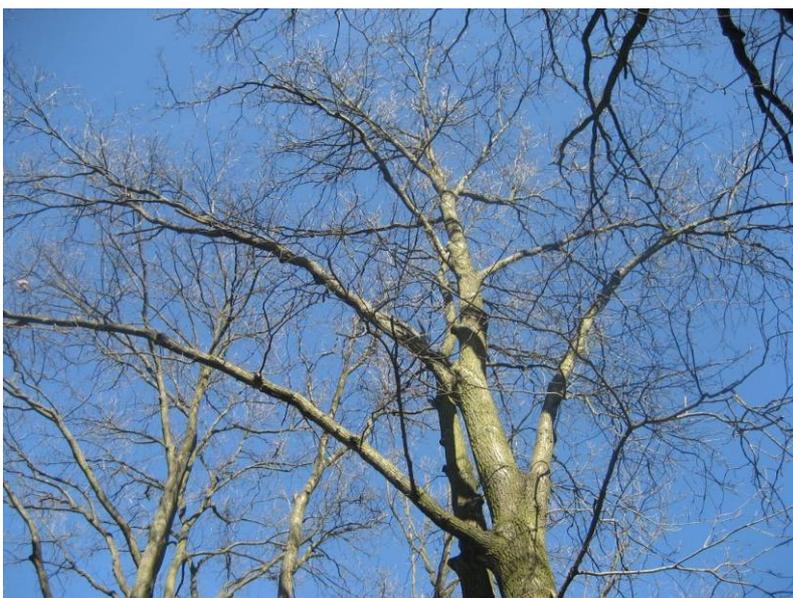
- Astungswunden am Stamm
- U-Zwiesel ohne äußere Auffälligkeiten am Kronenansatz
- Astungswunden und Astabbruchstellen in der Krone
- Verkehrssicherheitsrelevantes Totholz in der Krone

- Baum ist derzeit nicht verkehrssicher (Totholz in der Krone).
- Baum ist grundsätzlich erhaltenswürdig.
- Wenn Baum erhalten werden soll, dann Totholz beseitigung (innerhalb von 4-6 Wochen).

Foto 10:
Übersicht. Baum 4 (rechts).

Foto 11:
Detail. Verzweigungsstruktur von
Baum 4.

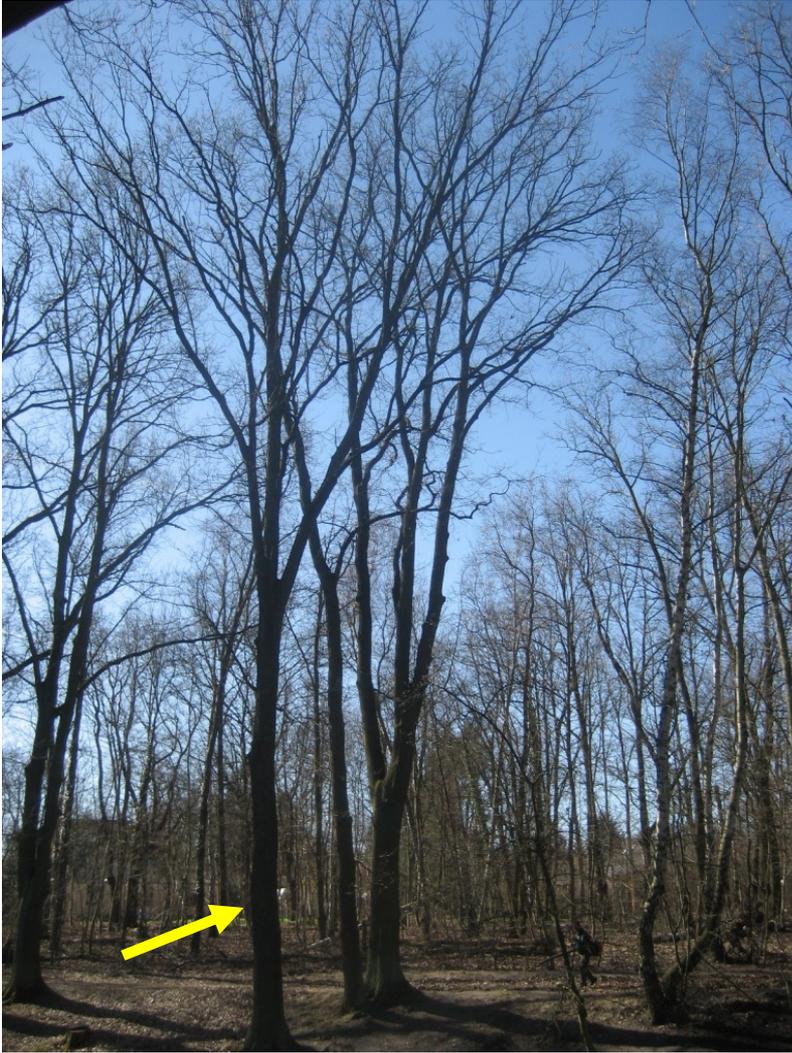
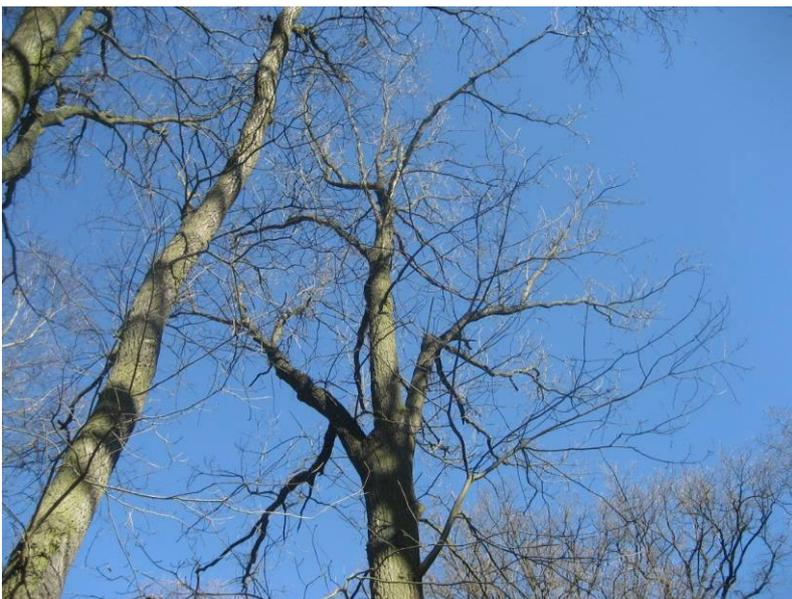
- Astungswunden am Stamm
- Astabbruchstellen in der Krone
- Verkehrssicherheitsrelevantes Totholz in der Krone

- Baum ist derzeit nicht verkehrssicher (Totholz in der Krone).
- Baum ist grundsätzlich erhaltenswürdig.
- Wenn Baum erhalten werden soll, dann Totholz beseitigung (innerhalb von 4-6 Wochen).

Foto 12:
Übersicht. Baum 5.

Foto 13:
Detail. Verzweigungsstruktur von
Baum 5.

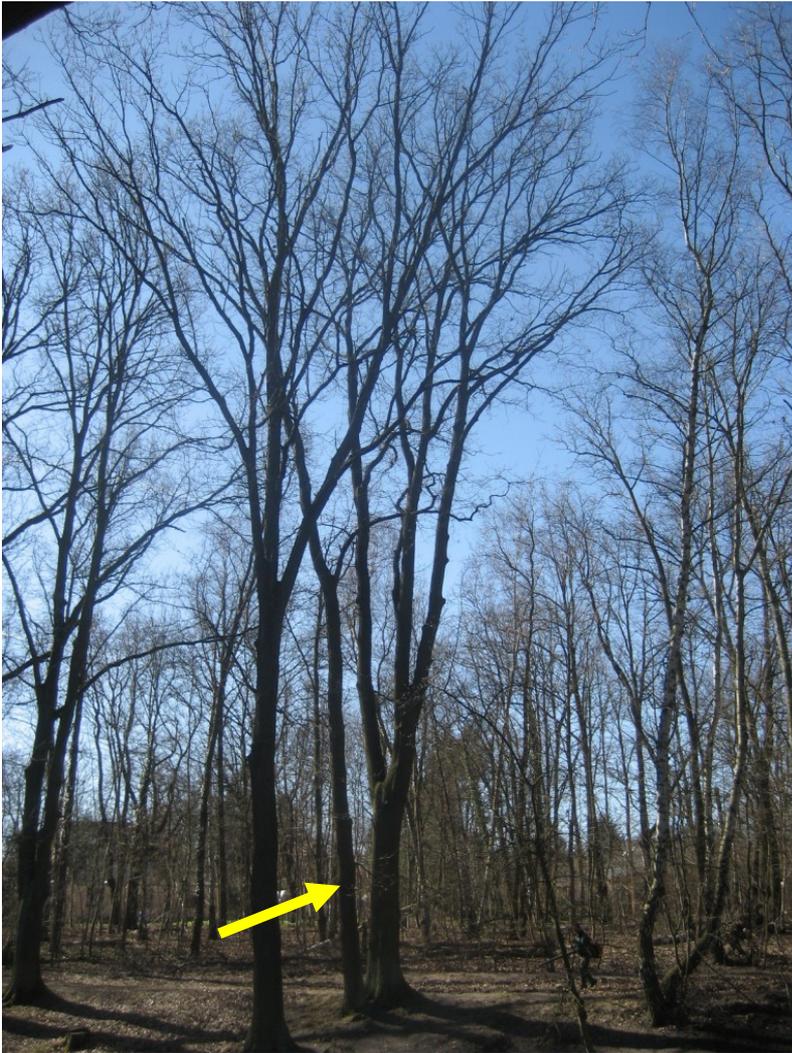
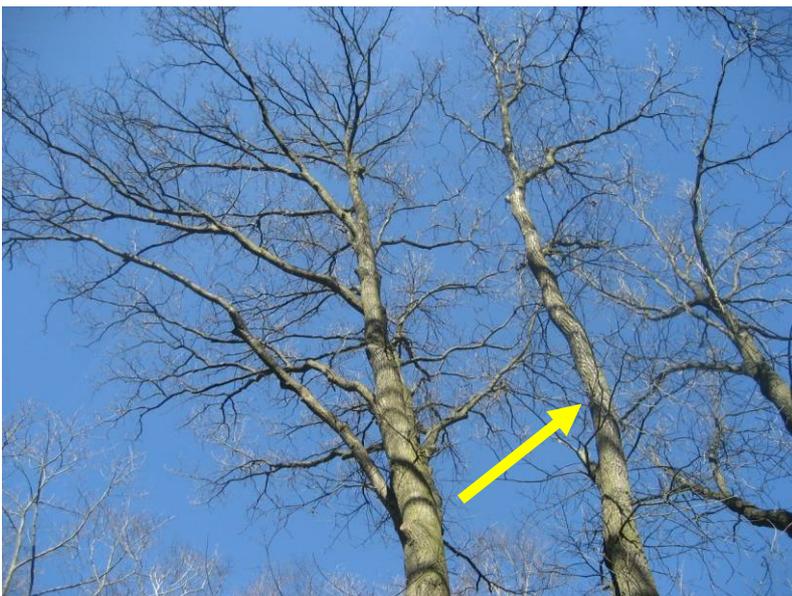
- Astungswunden am Stamm
- Astabbruchstellen in der Krone
- Verkehrssicherheitsrelevantes Totholz in der Krone

- Baum ist derzeit nicht verkehrssicher (Totholz in der Krone).
- Baum ist grundsätzlich erhaltenswürdig.
- Wenn Baum erhalten werden soll, dann Totholzbeseitigung (innerhalb von 4-6 Wochen).

Foto 14:
Übersicht. Baum 6.

Foto 15:
Detail. Verzweigungsstruktur von
Baum 6.

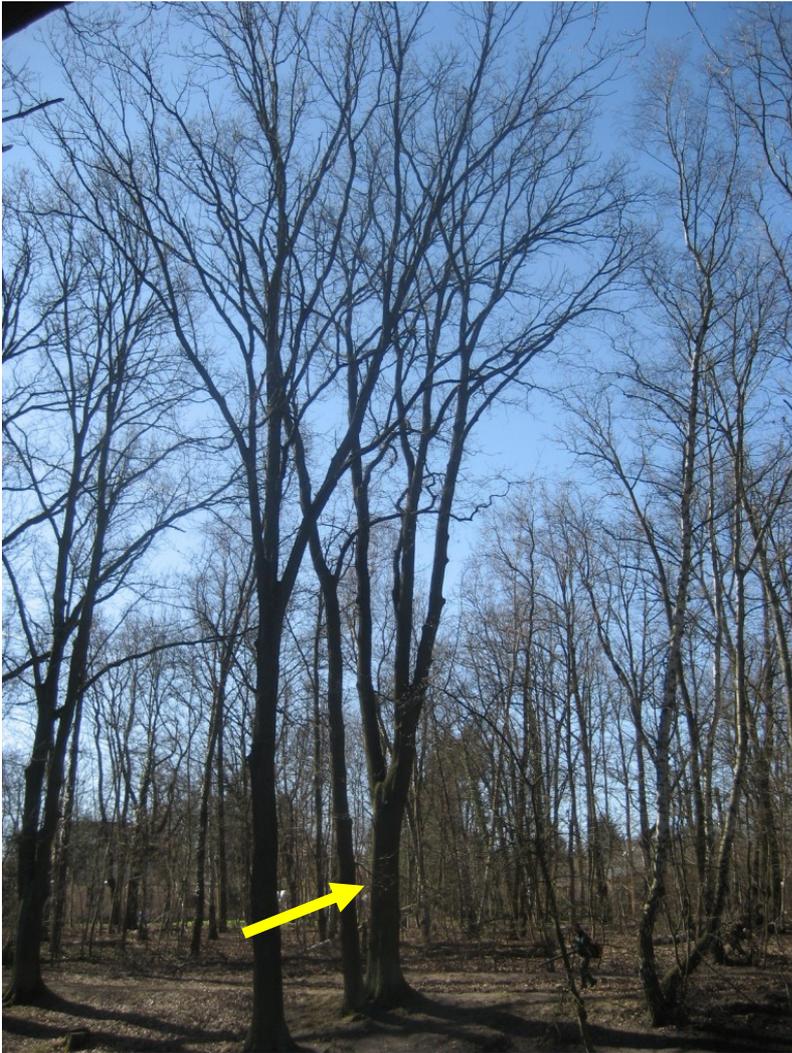
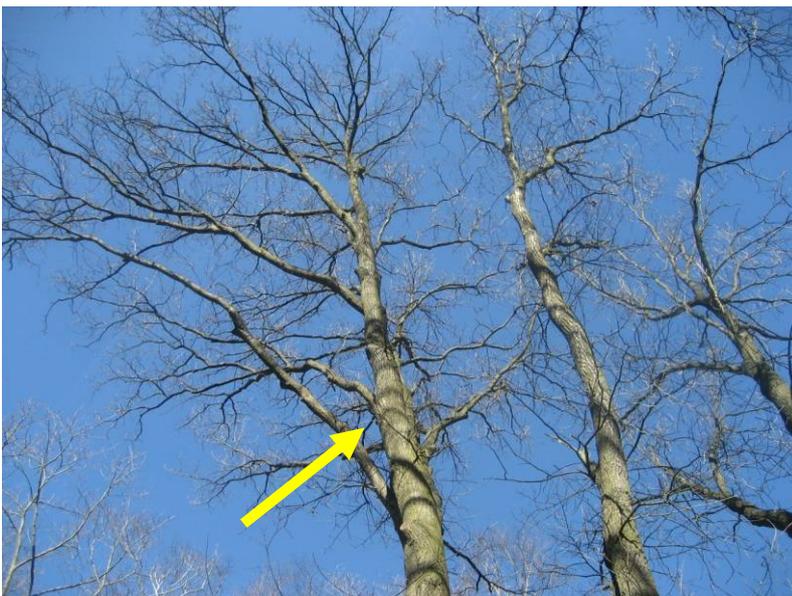
- Astungswunden am Stamm
- Astabbruchstellen in der Krone
- Verkehrssicherheitsrelevantes Totholz in der Krone

- Baum ist derzeit nicht verkehrssicher (Totholz in der Krone).
- Baum ist grundsätzlich erhaltenswürdig.
- Wenn Baum erhalten werden soll, dann Totholz beseitigung (innerhalb von 4-6 Wochen).

Foto 16:
Übersicht. Baum 6a.

Foto 17:
Detail. Verzweigungsstruktur von
Baum 6a.

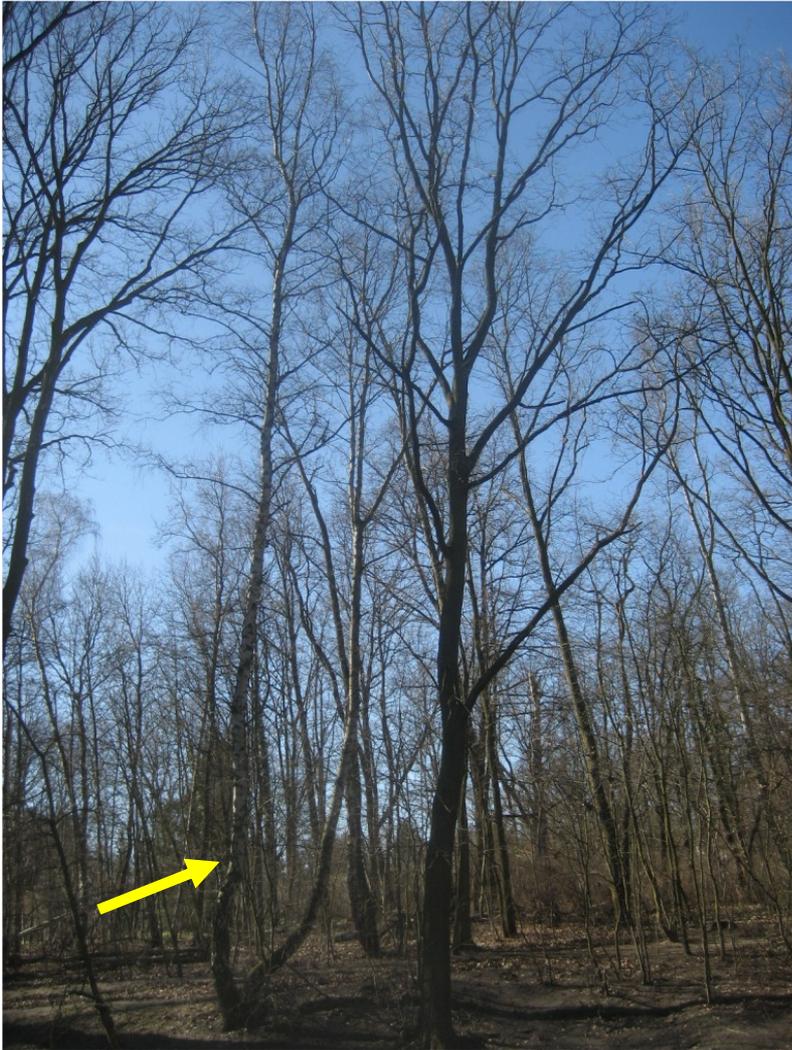
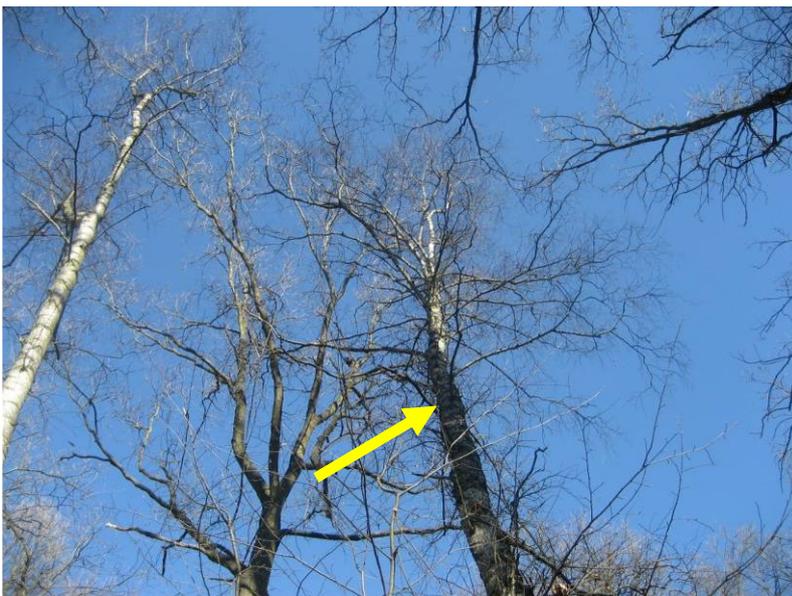
- Astungswunden am Stamm
- Astabbruchstellen in der Krone
- Verkehrssicherheitsrelevantes Totholz in der Krone (+ 1 loser Ast)

- Baum ist derzeit nicht verkehrssicher (Totholz in der Krone).
- Baum ist grundsätzlich erhaltenswürdig.
- Wenn Baum erhalten werden soll, dann Totholzbeseitigung (innerhalb von 4-6 Wochen; losen Ast sofort nach Erhalt des Gutachtens).

Foto 18:
Übersicht. Baum 7.

Foto 19:
Detail. Verzweigungsstruktur von
Baum 7.

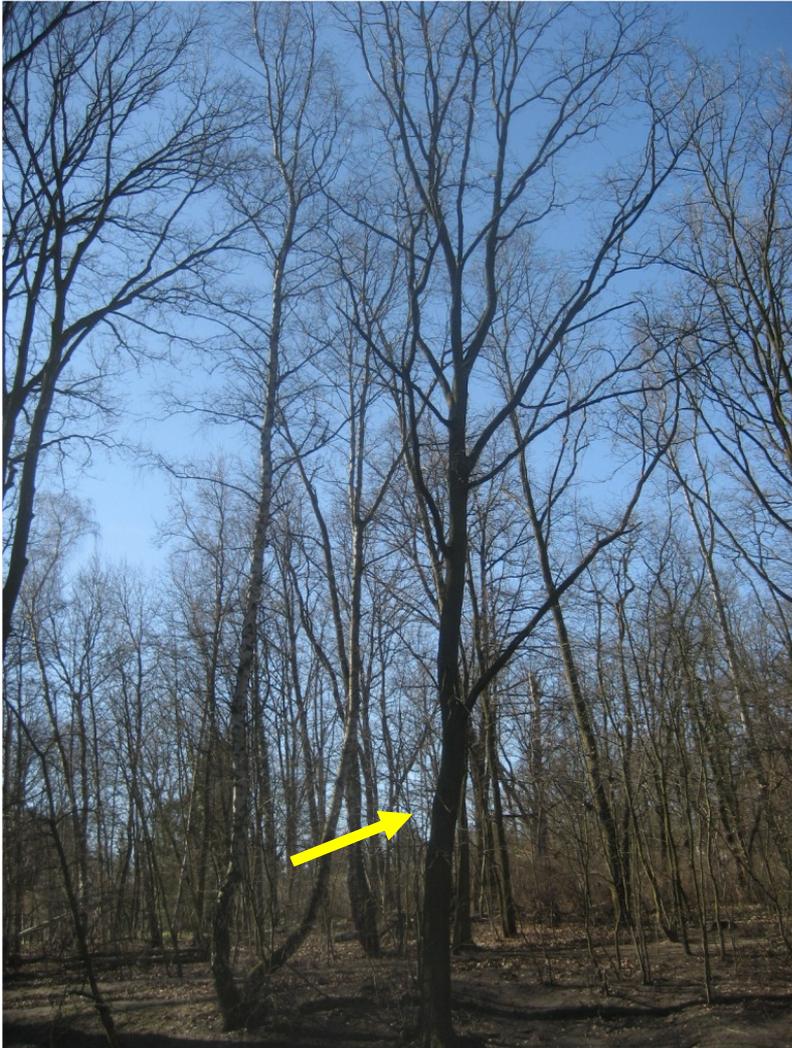
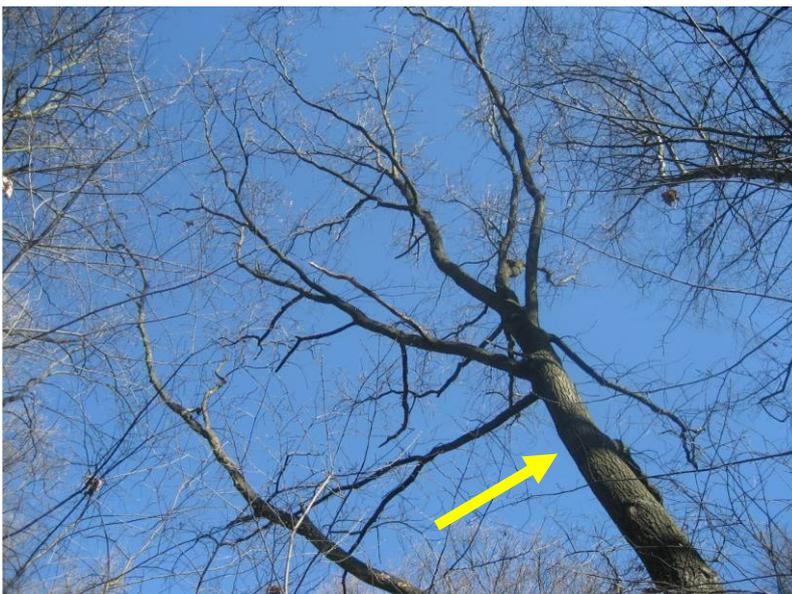
- Astabbruchstellen in der Krone
- Verkehrssicherheitsrelevantes Totholz in der Krone

- Baum ist derzeit nicht verkehrssicher (Totholz in der Krone).
- Baum ist grundsätzlich erhaltenswürdig.
- Wenn Baum erhalten werden soll, dann Totholz beseitigung (innerhalb von 4-6 Wochen).

Foto 20:
Übersicht. Baum 8.

Foto 21:
Detail. Verzweigungsstruktur von
Baum 8.

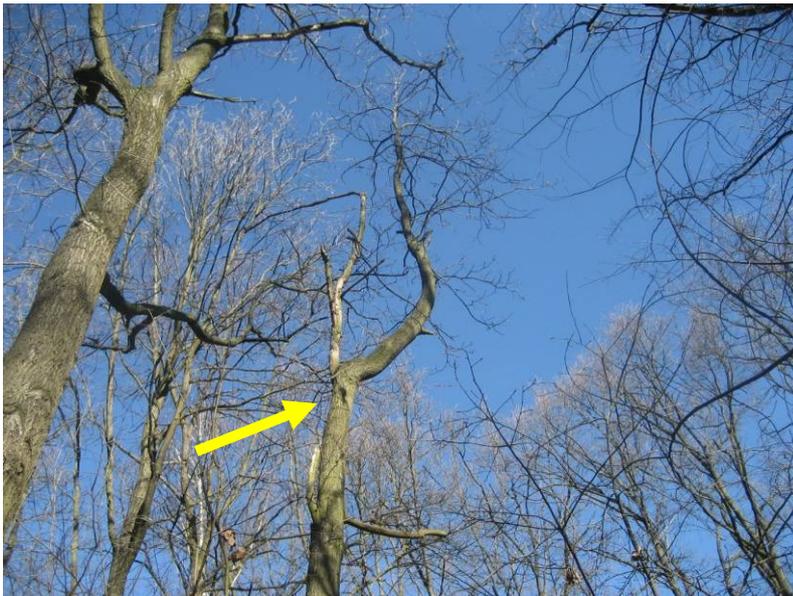
Foto 22:
Detail. Verzweigungsstruktur von
Baum 9.

- Astabbruchstellen in der Krone
- Verkehrssicherheitsrelevantes Totholz in der Krone
- Wuchsdepression durch Lichtkonkurrenz

- Baum ist derzeit nicht verkehrssicher (Totholz in der Krone).
- Baum ist grundsätzlich erhaltenswürdig.
- Wenn Baum erhalten werden soll, dann Totholzbeseitigung (innerhalb von 4-6 Wochen).

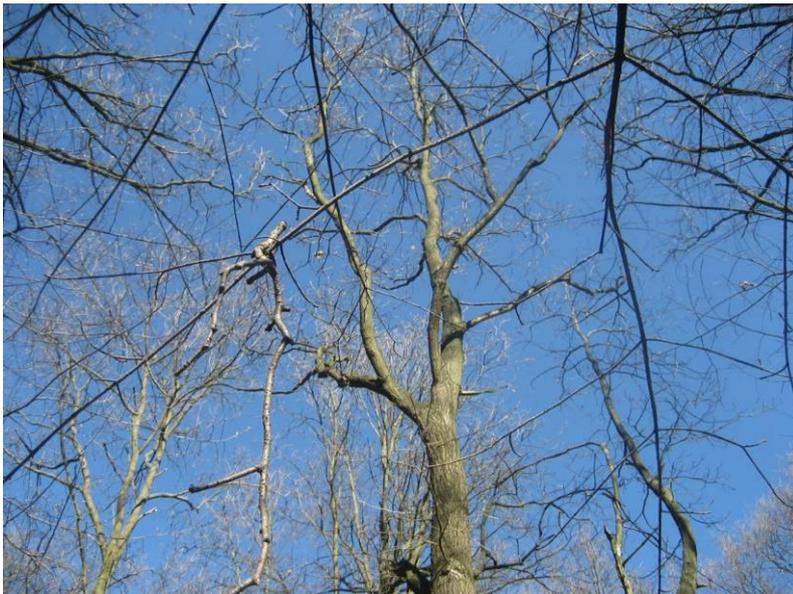
Foto 23:
Detail. Verzweigungsstruktur von
Baum 9a.

- Astabbruchstellen in der Krone
- Verkehrssicherheitsrelevantes Totholz in der Krone

- Baum ist derzeit nicht verkehrssicher (Totholz in der Krone).
- Baum ist grundsätzlich erhaltenswürdig.
- Wenn Baum erhalten werden soll, dann Totholzbeseitigung (innerhalb von 4-6 Wochen).

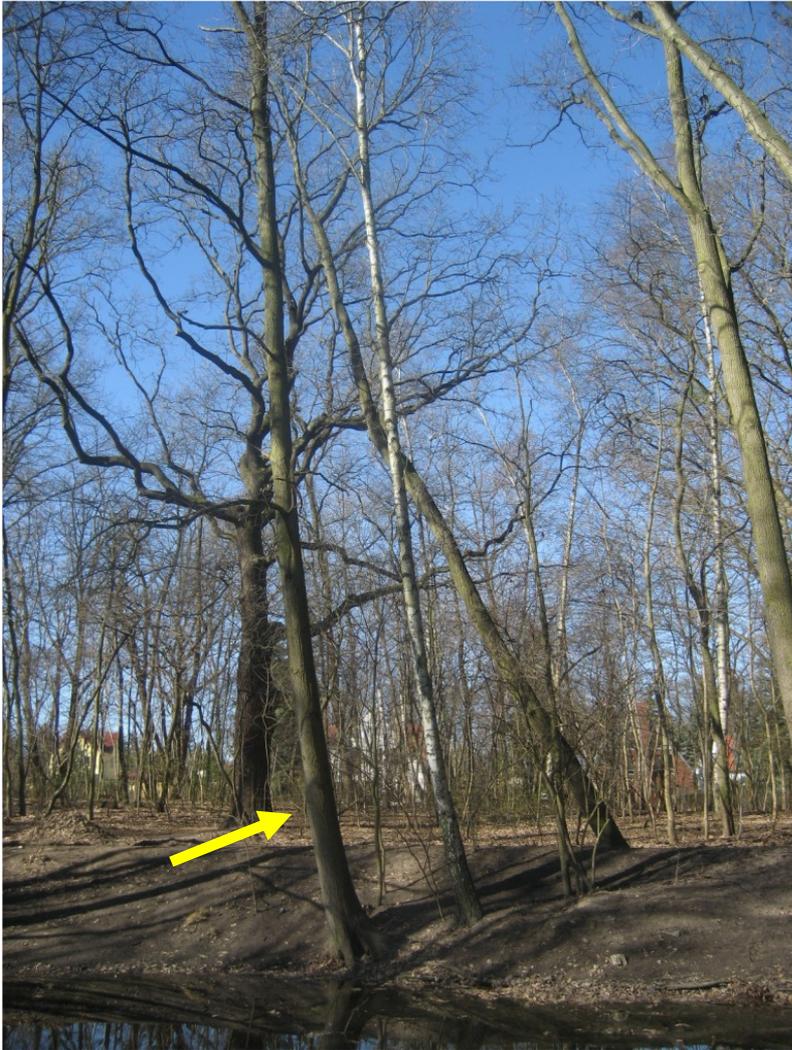
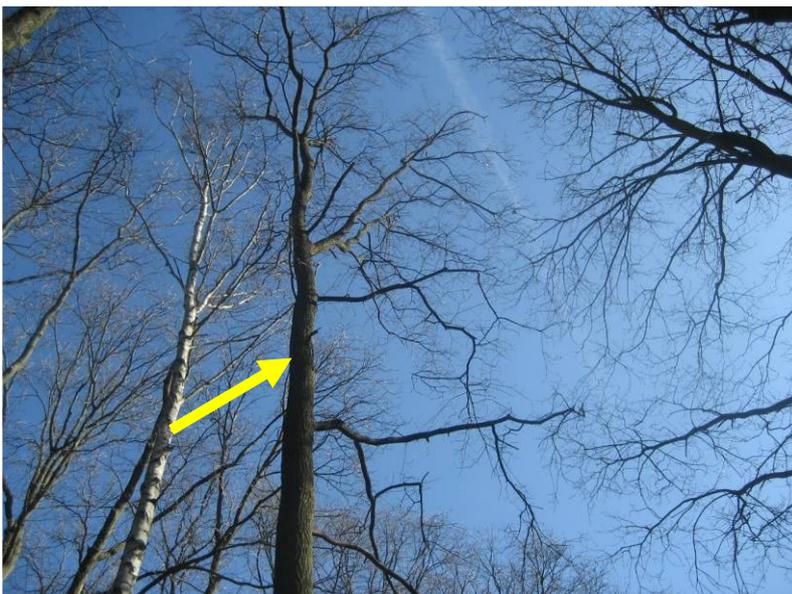
- Astungswunden und Astabbruchstellen in der Krone
- Verkehrssicherheitsrelevantes Totholz in der Krone

- Baum ist derzeit nicht verkehrssicher (Totholz in der Krone).
- Baum ist grundsätzlich erhaltenswürdig.
- Wenn Baum erhalten werden soll, dann Totholzbeseitigung (innerhalb von 4-6 Wochen).

Foto 24:
Übersicht. Baum 10.

Foto 25:
Detail. Verzweigungsstruktur von
Baum 10.

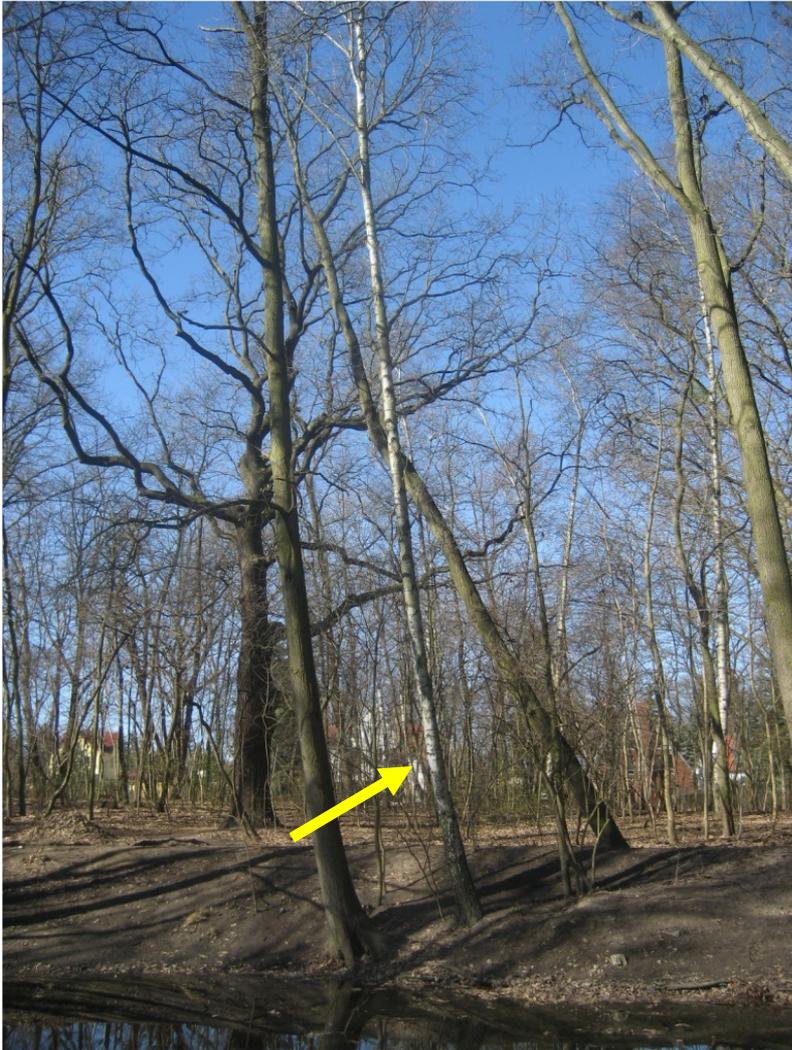
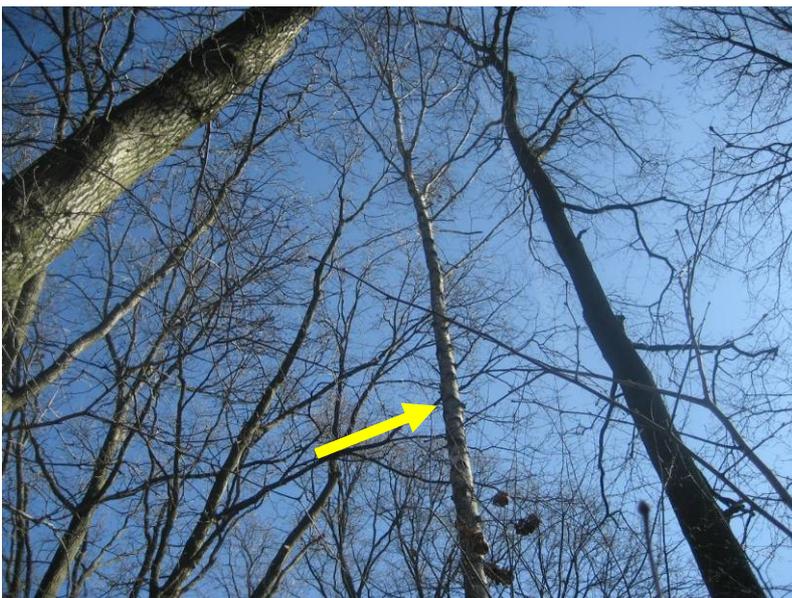
- Astabbruchstellen in der Krone
- Verkehrssicherheitsrelevantes Totholz in der Krone

- Baum ist derzeit nicht verkehrssicher (Totholz in der Krone).
- Baum ist grundsätzlich erhaltenswürdig.
- Wenn Baum erhalten werden soll, dann Totholzbeseitigung (innerhalb von 4-6 Wochen).

Foto 26:
Übersicht. Baum 11.

Foto 27:
Detail. Verzweigungsstruktur von
Baum 11.

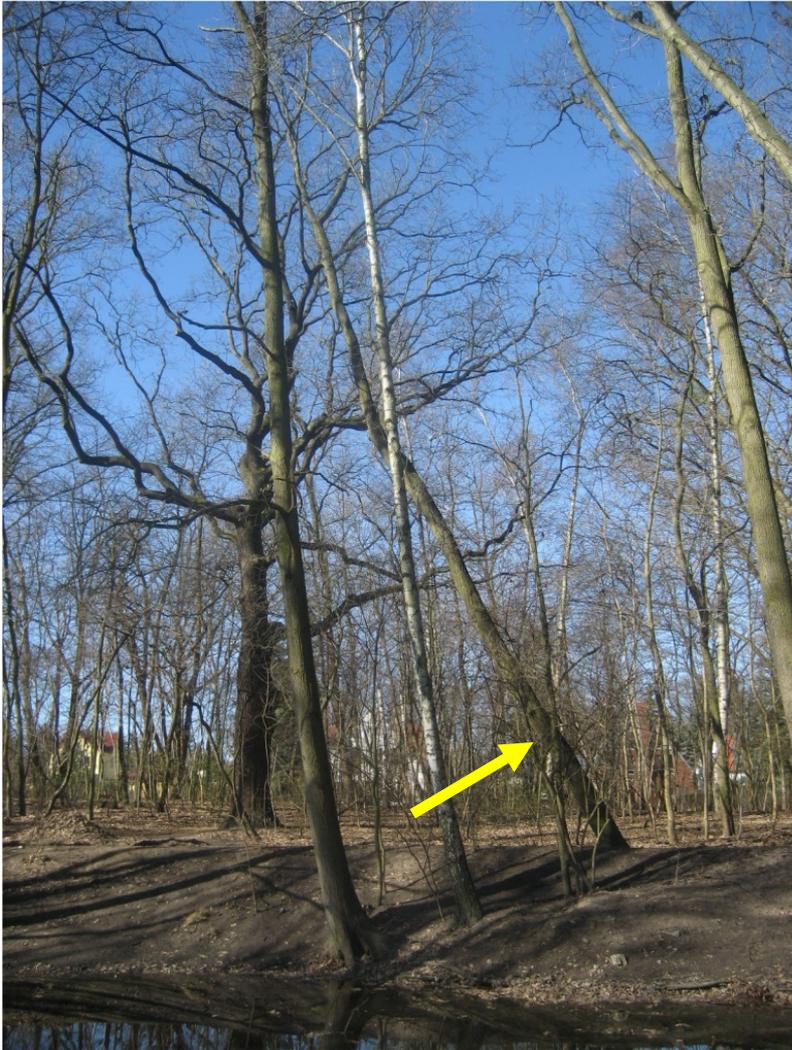
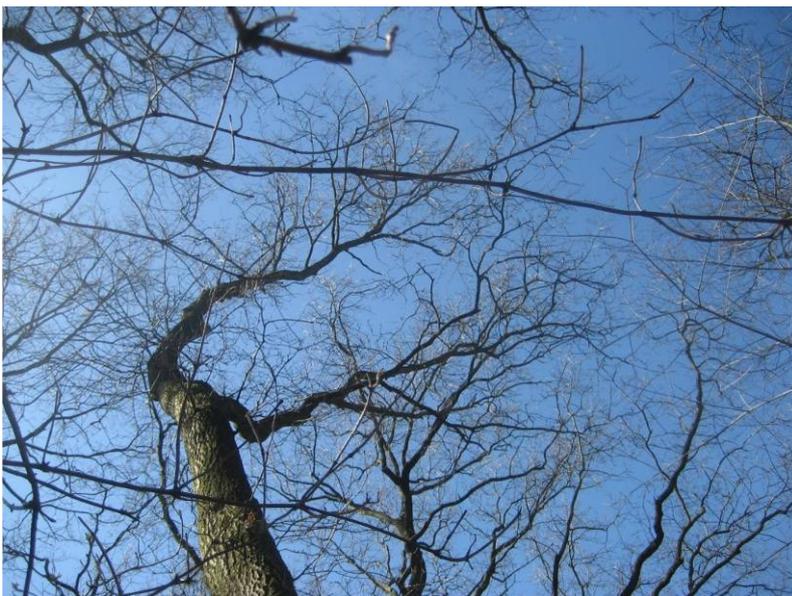
- Starke Neigung des Stammes
- Astabbruchstellen in der Krone
- Verkehrssicherheitsrelevantes Totholz in der Krone

- Baum ist derzeit nicht verkehrssicher (Totholz in der Krone).
- Baum ist grundsätzlich erhaltenswürdig.
- Wenn Baum erhalten werden soll, dann Totholz beseitigung (innerhalb von 4-6 Wochen).

Foto 28:
Übersicht. Baum 11a.

Foto 29:
Detail. Verzweigungsstruktur von
Baum 11a.

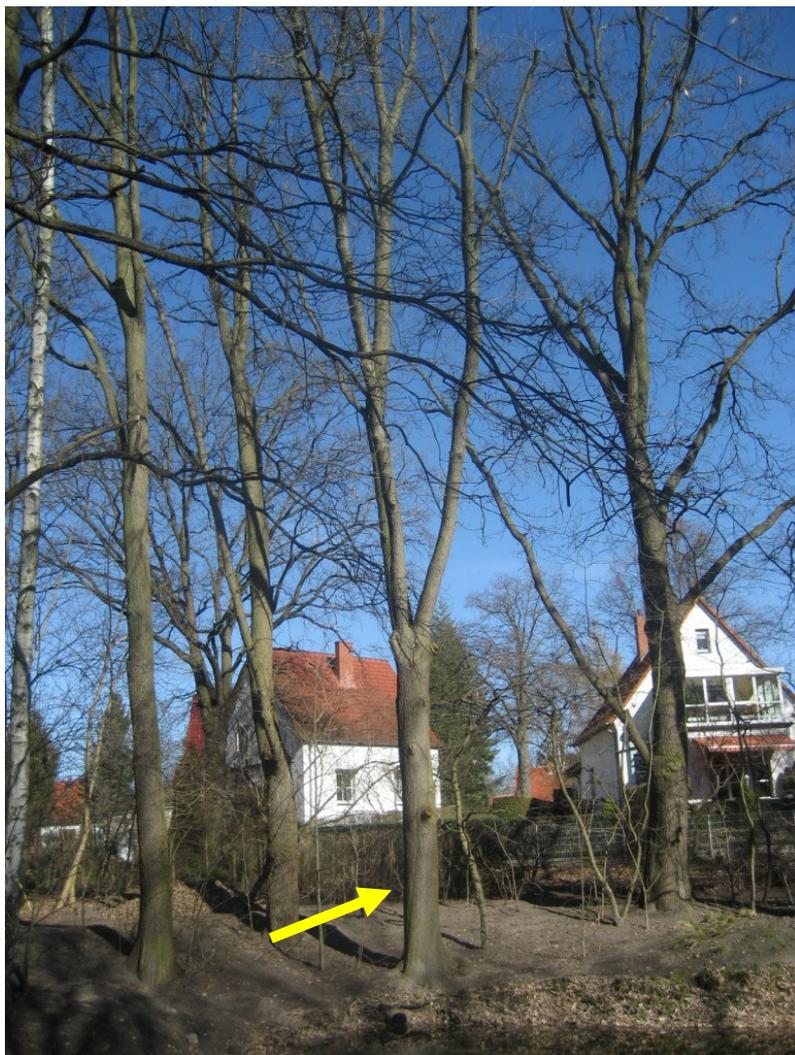
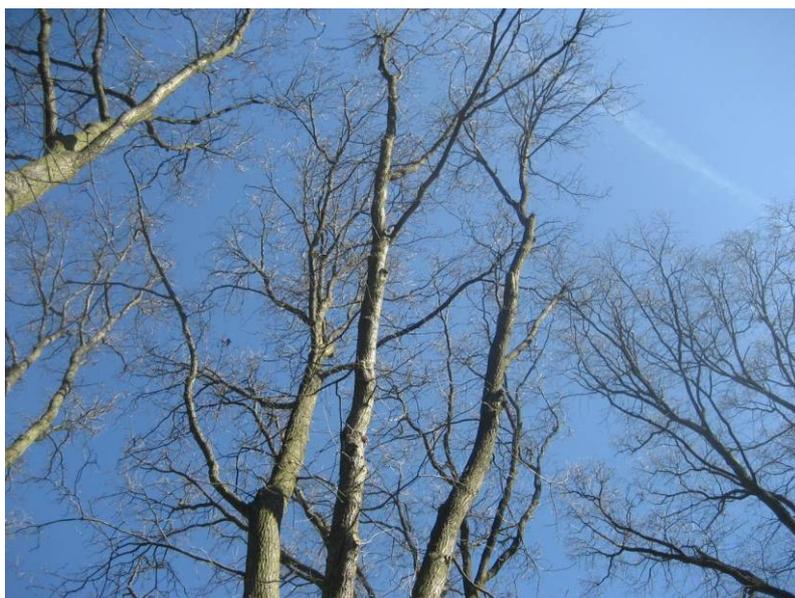
- Astungswunden am Stamm
- Mehrfachzwiesel am Kronenansatz (ohne äußere Auffälligkeiten)
- Astungswunden und Astabbruchstellen in der Krone
- Verkehrssicherheitsrelevantes Totholz in der Krone

- Baum ist derzeit nicht verkehrssicher (Totholz in der Krone).
- Baum ist grundsätzlich erhaltenswürdig.
- Wenn Baum erhalten werden soll, dann Totholzeseitigung (innerhalb von 4-6 Wochen).

Foto 30:
Übersicht. Baum 12.

Foto 31:
Detail. Verzweigungsstruktur von
Baum 12.

Der Baum Nr. 12 ist vom Planungsbüro vorgegeben worden. Er steht am Nordwestufer des Gewässers und dürfte aus Sicht einer Beschattung kein Problem sein. Direkt an seinem Stammfuß befindet sich jedoch ein Auslaufrohr für das Gewässer. Wenn dieser Auslauf erneuert werden soll, ist der Baum nicht zu halten.

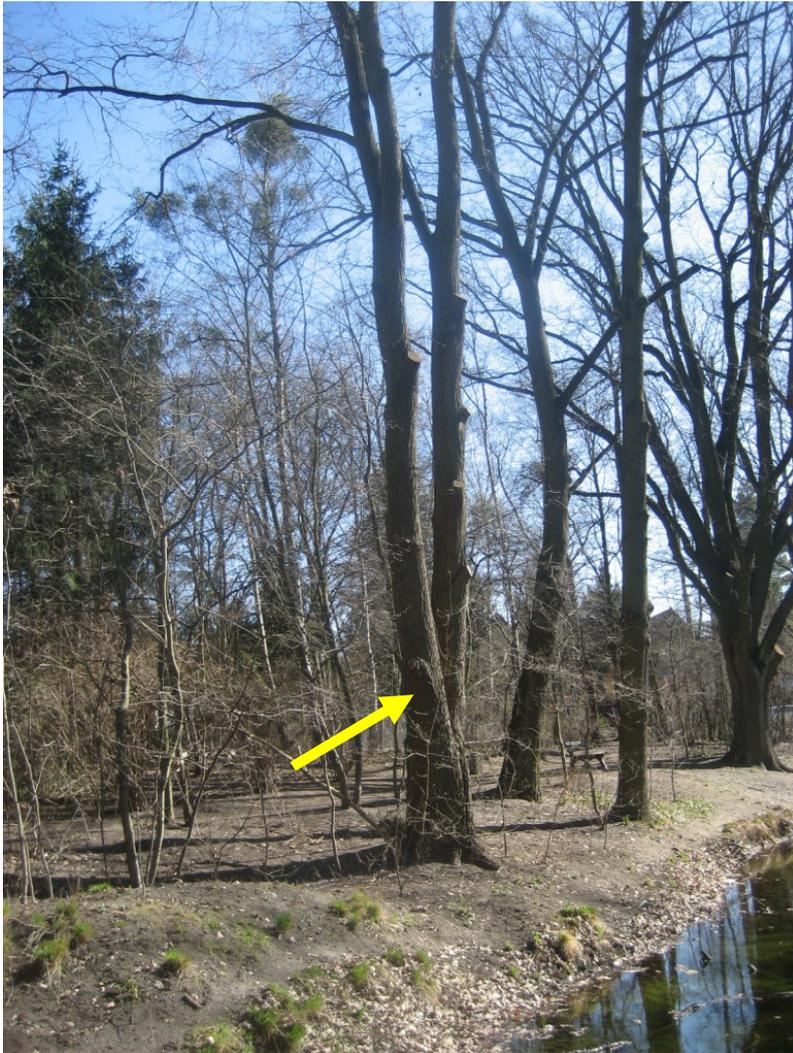
Foto 32:
Übersicht. Baum 13.

- Stamm innen hohl
- V-Zwiesel mit Wassertasche und beidseitigem Riss
- Astungswunden und Astabbruchstellen in der Krone
- Verkehrssicherheitsrelevantes Totholz in der Krone

- Baum ist nicht verkehrssicher (bruchgefährdeter Zwiesel, Totholz in der Krone).
- Baum ist nicht erhaltenswürdig.
- Fällung innerhalb von 2-3 Monaten.

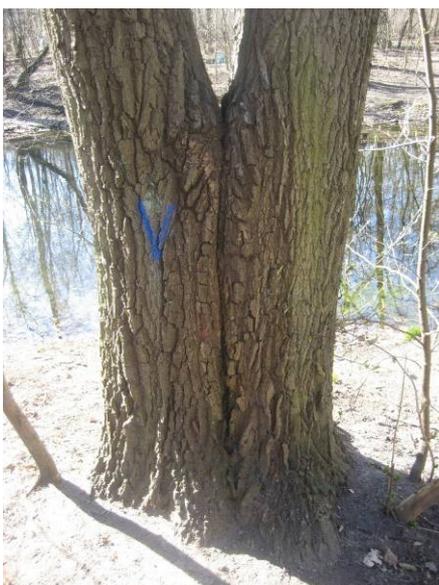
Foto 33:
Detail. V-Zwiesel mit Wassertasche und Riss am Baum 13.

Die Bäume Nr. 1 bis 11 stehen auf der Süd- bzw. auf der Westseite des Kleingewässers und beschatten mit ihren Kronen das Gewässer. Dies trifft jedoch auch für drei Bäume zu, die zusätzlich aufgenommen worden sind (Nr. 6a, 9a, 11a). Außerdem wurde der Baum Nr. 13 zusätzlich aufgenommen, weil es sich hierbei um einen Gefahrenbaum handelt (V-Zwiesel mit beidseitigem Riss und Ausbruchgefahr der Krone).
