**Prüfbericht Nr. 0777/10/09**

- Bauvorhaben : Gehweg der Straße Am Weinberg in der  
Gemeinde Kleinmachnow
- Prüfauftrag : Begutachtung des Zustandes der Befestigung  
einschl. Handlungsempfehlung
- Auftraggeber der :  
Untersuchung : Gemeinde Kleinmachnow  
Adolf-Gerinne-Ring 10, 14532 Kleinmachnow
- Prüfstelle : stra/lab Baustoff- und Straßenprüfung  
Tasdorf Süd Nr. 7, 15562 Rüdersdorf
- Bearbeiter : Dipl.-Ing. F. Kotzurek
- Datum des Prüfberichtes : 25. Oktober 2010

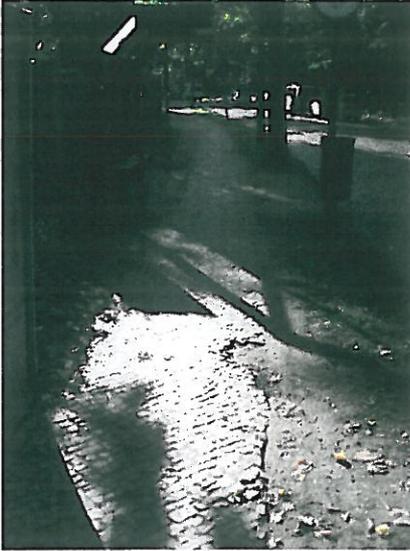
Bild 1

<b>Bild</b>	<b>Beschreibung</b>
1	Zustand bei Haltestelle, ca. Grundstück Nr. 3
2	Detail aus Bild 1, fehlende Einspannung
3	Haltestellenbefestigung in Betonpflaster, unebene Anarbeitung
4	vor Grundstück Nr. 5, fehlende Einspannung
5	Ecke Am Weinberg/Im Tal, Grundstück Nr. 5, unebenes Pflaster und befestigte Überbauung
6	wie Bild 5, jedoch vor Grundstück Nr. 7, befestigt mit Betonpflaster
7	Gehwegplatten, begrenzter Bereich vor Grundstück Nr. 7
8	verschobener Randstein bei Grundstück Nr. 7
9	Detail aus Bild 8
10	Wurzeleinwuchs unter Pflaster bei Station 1
11	Schlitzsondierung der Gründung
12	Verschobene Randsteine
13	oberflächennahe Wurzeln zwischen Gehweg und Bordstein
14	Verwerfungen mit partiellem Verlust des Pflasters
15	Querunebenheit
16	Messung der Längsunebenheit
17	neue Einfahrt bei Grundstück Nr. 11, Gehweg nicht Unterbau-verstärkt
18	fehlende Randsteine, ca. Grundstück Nr. 13
19	Pflasterverwerfung bei Grundstück Nr. 15

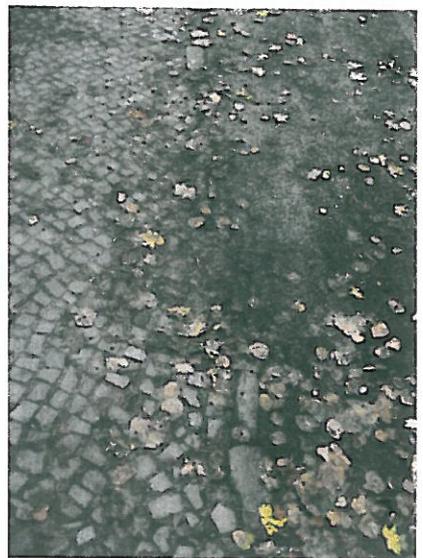
Bild 18

Desweiteren fehlen partiell die seitlichen Kämpfersteine, wodurch die Verspannung der Pflasterung aufgelöst wird und der Zerfall fortschreiten kann. Kämpfersteine stehen des weiteren verkippt aus der Befestigung und stellen eine Gefahrenquelle dar.

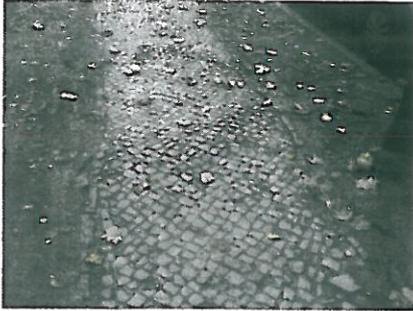
Bild 19

Zunächst ist ein starker Einwuchs von Wurzeln des Baumbestandes zwischen Bordstein und Gehweg zu verzeichnen. Dieser hat sowohl die Pflasterbefestigung der Fahrbahn, die Borde, aber auch den Gehweg geschädigt. So wurde die Gehwegpflasterung deutlich angehoben, uneben verschoben und einzelne Steine sowie kleine Teilflächen aus dem Verbund gelöst.

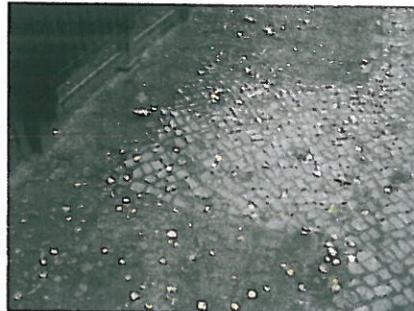
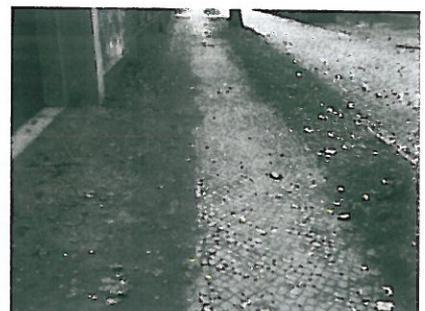
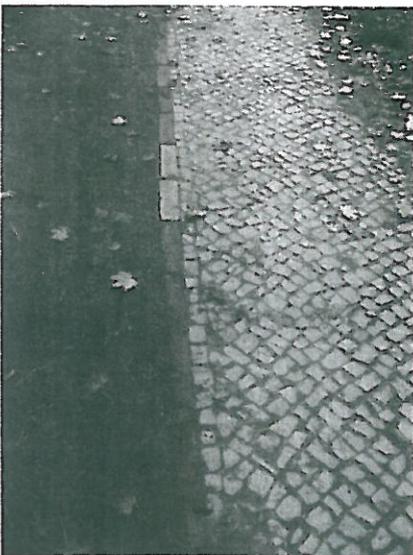
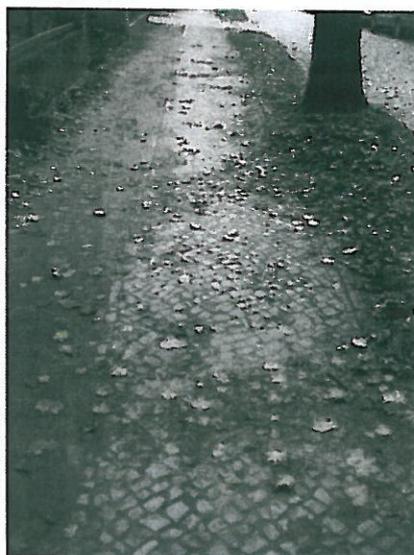
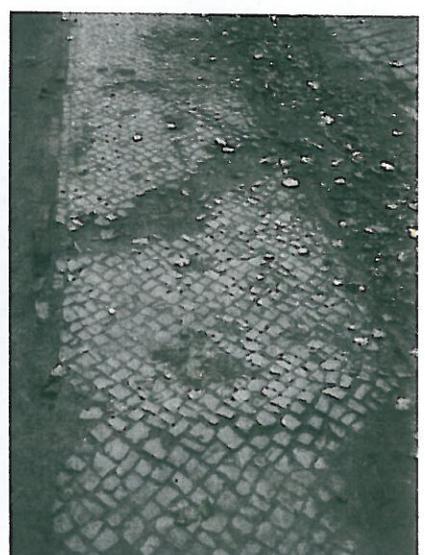
20-24	wie Bild 19
25	Aufbau bei Grundstück Nr. 11
26	Detail aus Bild 25, Wurzeleinwuchs
27	Längsunebenheit und Pflasterfehlstelle bei Grundstück Nr. 15
28	wie Bild Nr. 19
29	verkippter Randstein
30	augenscheinlich sachgerecht hergestellte Einfahrt bei Grundstück Nr. 13

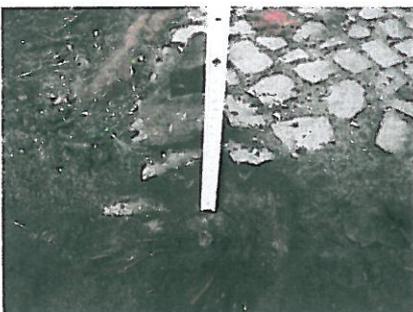
Bild 25

Die Aufschlüsse an den 5 genannten Stationen belegen, dass die Pflasterung lediglich auf dem anstehendem Sand/Sand-Schluff-Gemisch ruht. Die Dicke beträgt 45 bis 50 mm. Der starke Wurzeleinwuchs konnte durch Freilegung nachgewiesen/sichtbar gemacht werden.

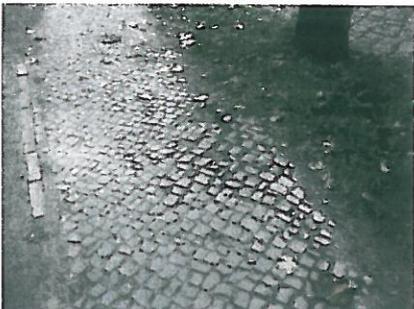
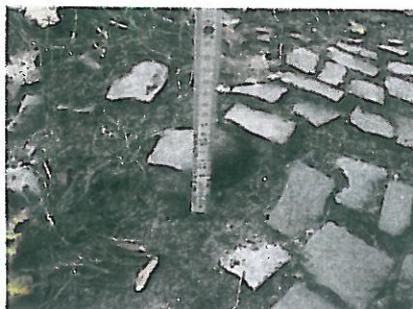
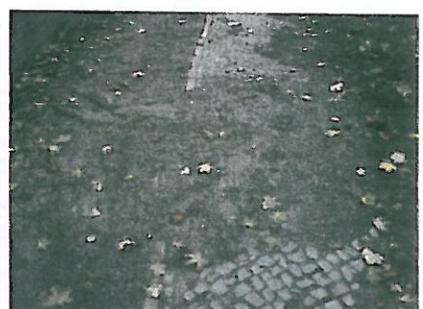
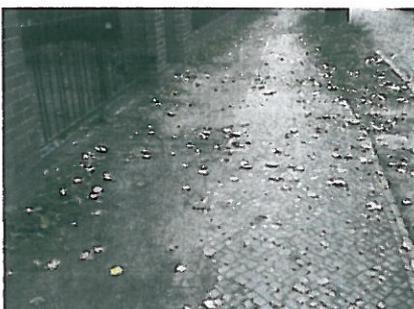
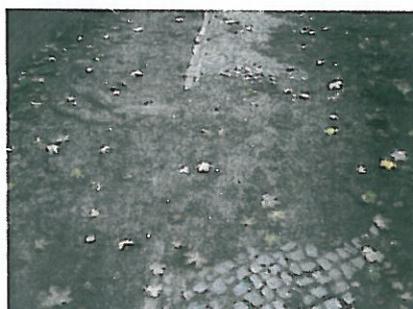
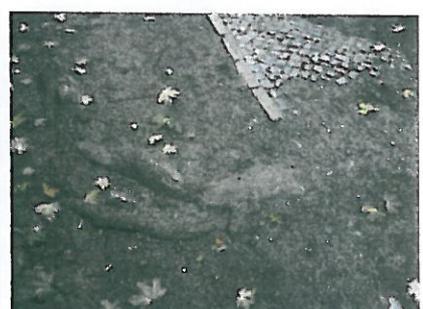
Vor Grundstück Nr. 19 kann von einem vollständigen Zerfall der Pflasterung ausgegangen werden; hier wurden Fehlstellen bereits mit Beton geflickt.

Bild	Beschreibung
31-36	Zustand vor Grundstück Nr. 17 und 19
37	Pflasterfahlestelle bei Grundstück Nr. 17
38	Einfahrt bei Nr. 15, augenscheinlich sachgerecht hergestellt
39-44	Zustand vor den Grundstücken 17 und 19, Einbauten und Betonflickungen
45	Betonauffüllung Ecke Winzerweg
46	unbefestigter Gehweg ab Ecke Winzerweg
47+48	aus der Oberfläche ragende Steine vor Grundstück Nr. 21
49+50	aus der Oberfläche ragende Wurzeln vor Grundstück Nr. 23 und 25
51	unbefestigter Bereich vor Grundstück Nr. 25a bis 27
52	teilbefestigte Einfahrt, Grundstück Nr. 25
53	Einbau, Gasschieber, nicht umpflastert
54	unbefestigter Aufbau
55+57	Teilbefestigungen vor den Grundstücken 29 bis 35
56	Einbau, Wasserschieber
58	Zustand vor Grundstück Nr. 35
59	aus befestigten Teilbereich ragender Stein

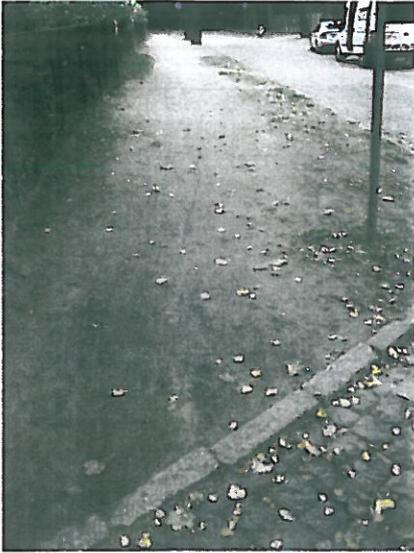
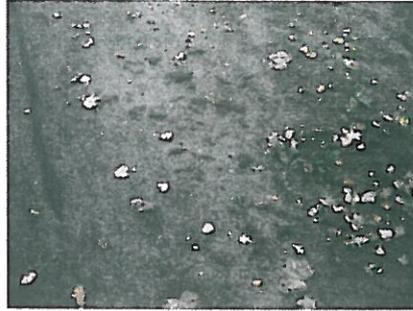
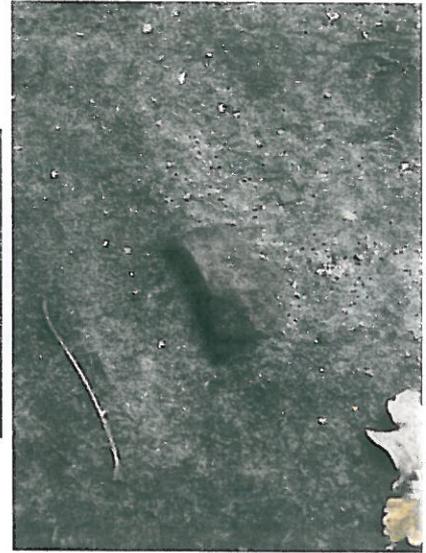
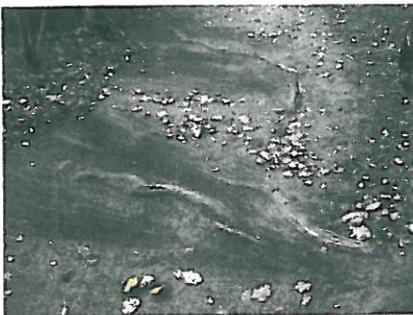
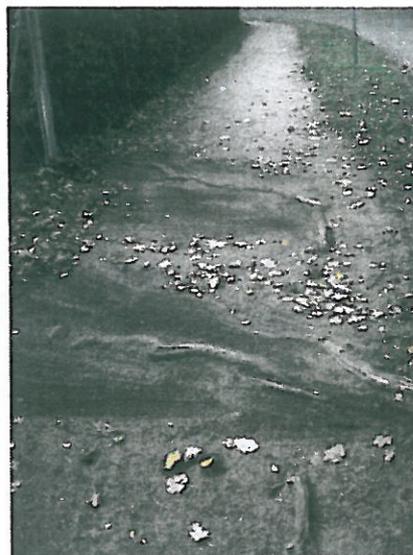
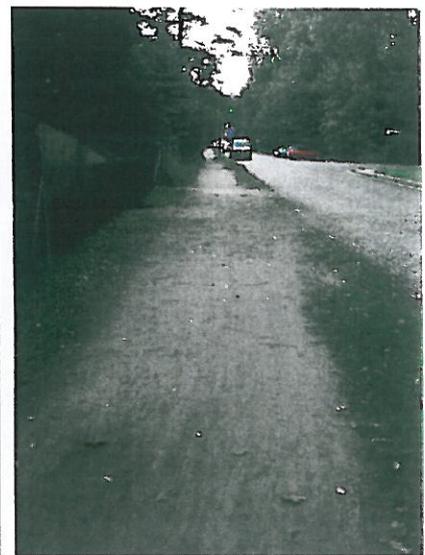
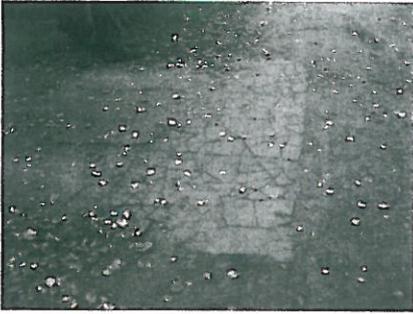
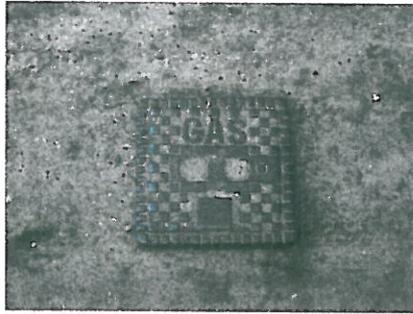
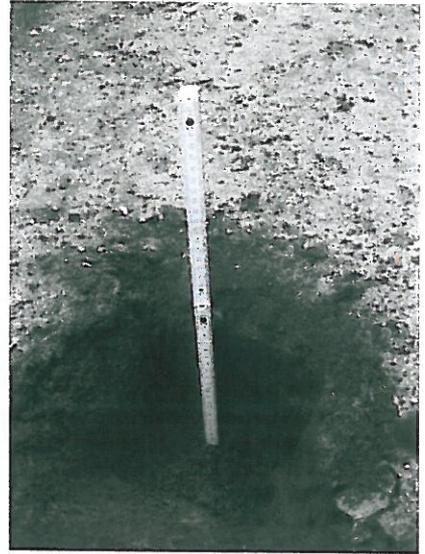
Ab Ecke Winzerweg ist der Gehweg dann unbefestigt; lediglich einzelne Ziegelreste ragen aus der sandigen Oberfläche (Bilder 46 bis 54).

Bislang nicht befestigte Einfahrten/Grundstückszuwegungen sind mit einer ungebundenen Tragschicht auszubilden.

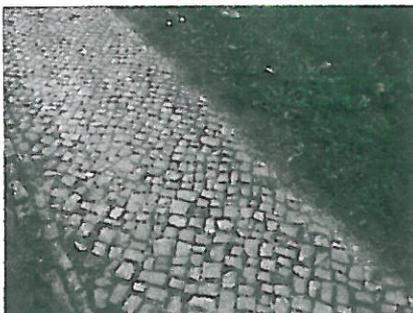
Bild 58

Ab Grundstück Nr. 35 verbessert sich die allgemeine Ebenheit etwas; hier ist teilweise seitlicher Graseinwuchs festzustellen (Bild Nr. 58).
