Sachverständigenbüro für
Garten und Landschaft

Gutachten

zur Beurteilung des Zustandes und der Erhaltenswürdigkeit,
zur Ermittlung der Ursachen von Stammschäden sowie
zur Empfehlung von Sanierungsmaßnahmen
an Spitz-Ahorn in der Förster-Funke-Allee
(zwischen Karl-Marx-Straße und Hohe Kiefer)
in 14532 Kleinmachnow

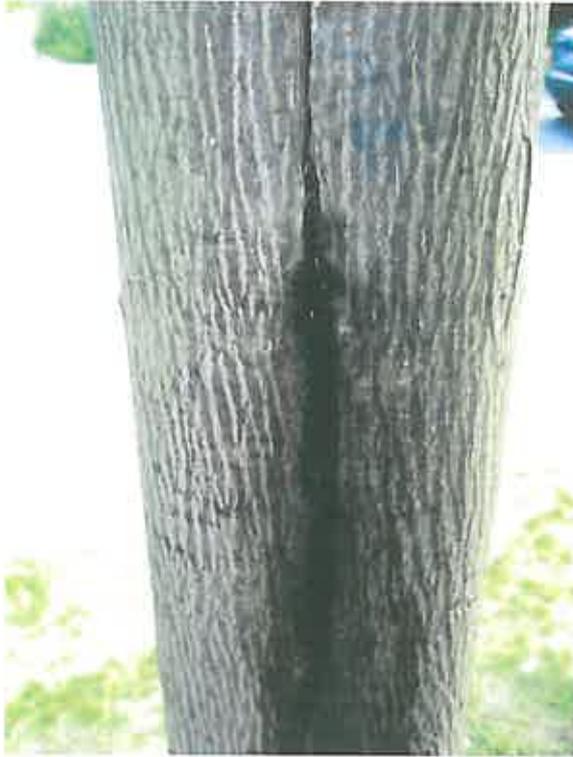
Abb. 1: Baum 10, Frostriss nässend.

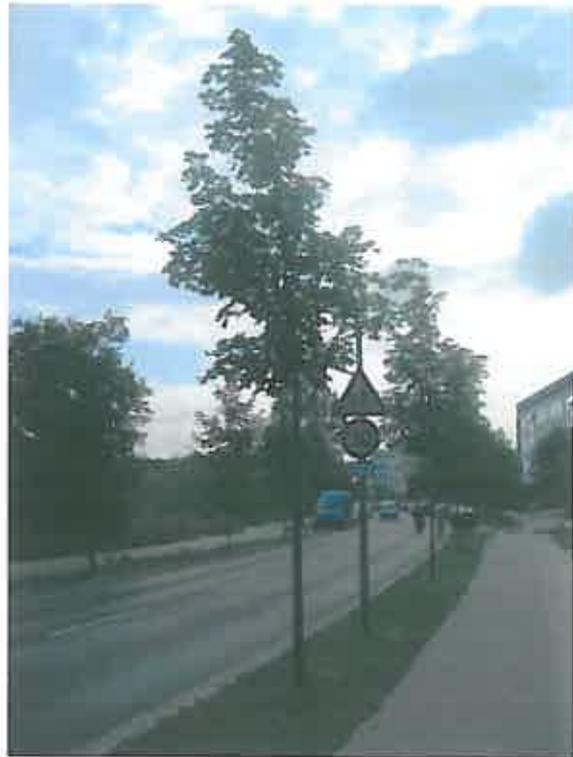
Abb. 2: Baum 18, Übersicht.

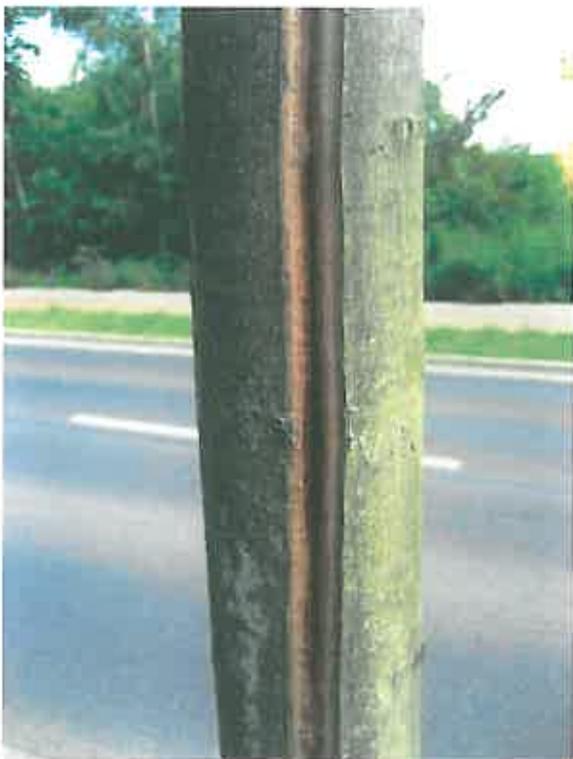
Abb. 3: Baum 18; Frostriss.

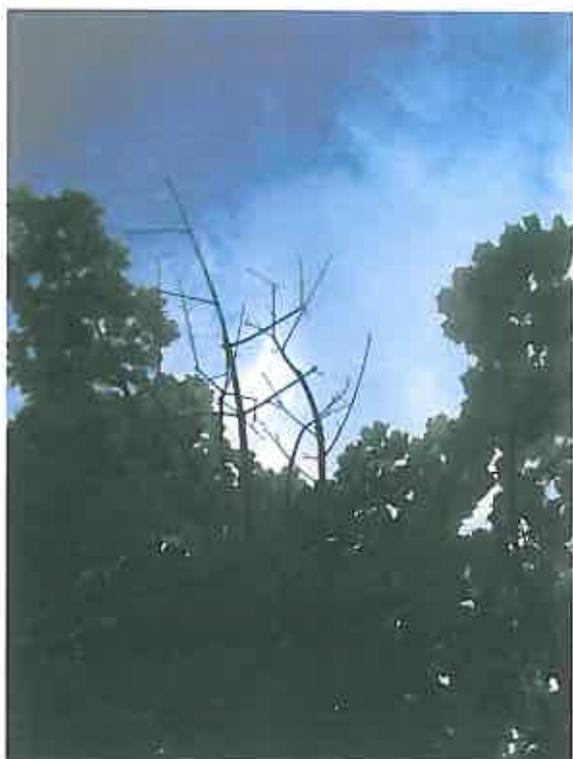
Abb. 4: Baum 18, Totholzbildung in der Krone.

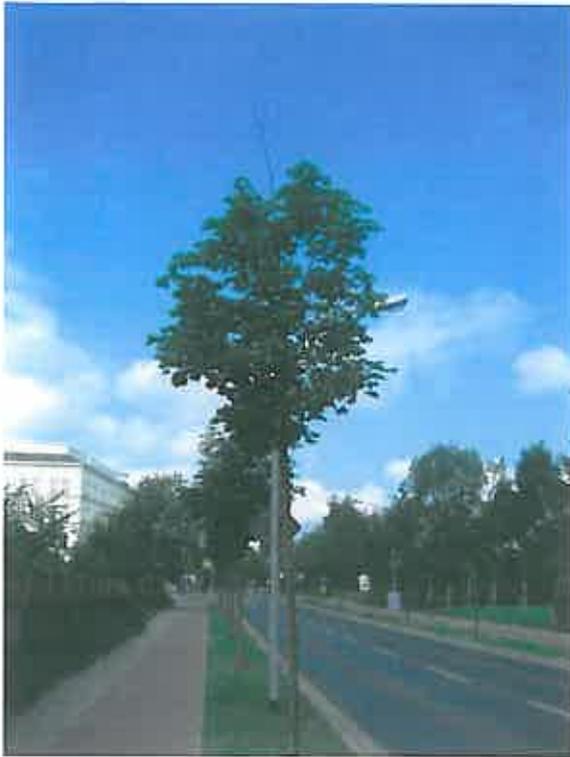
Abb. 5: Baum 55, Übersicht, abgestorbener Leittrieb.

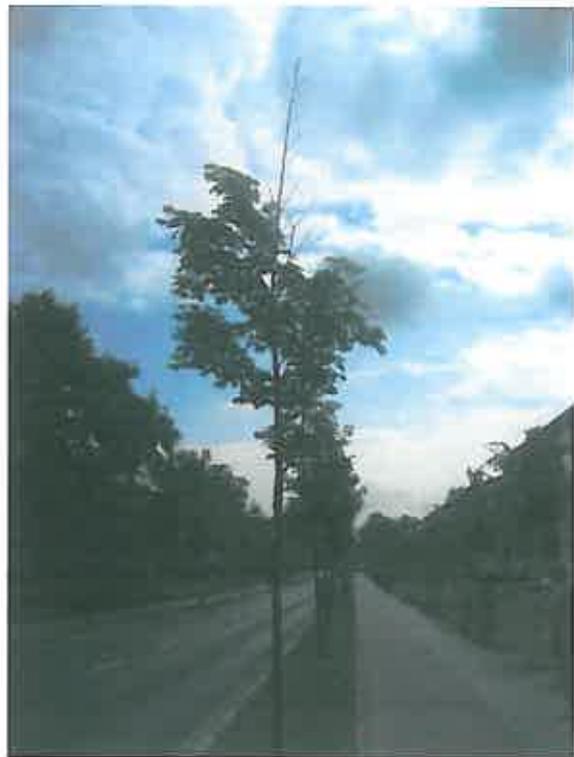
Abb. 6: Baum 56, Übersicht, abgestorbener Leittrieb.

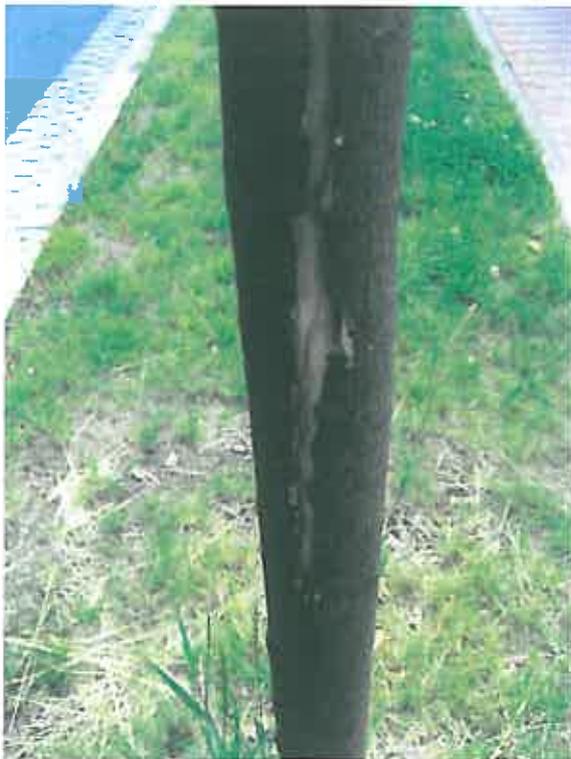
Abb. 7: Baum 56, Sonnennekrose.

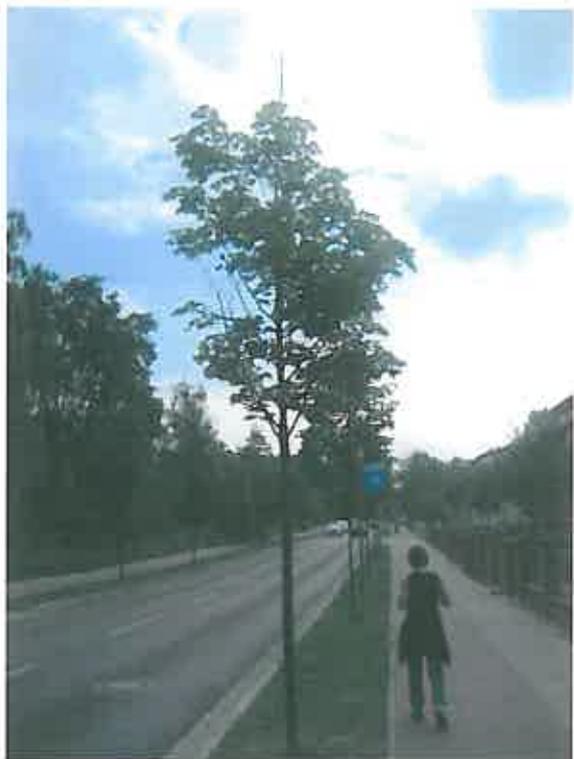
Abb. 8: Baum 62, Übersicht, Leittrieb abgestorben.

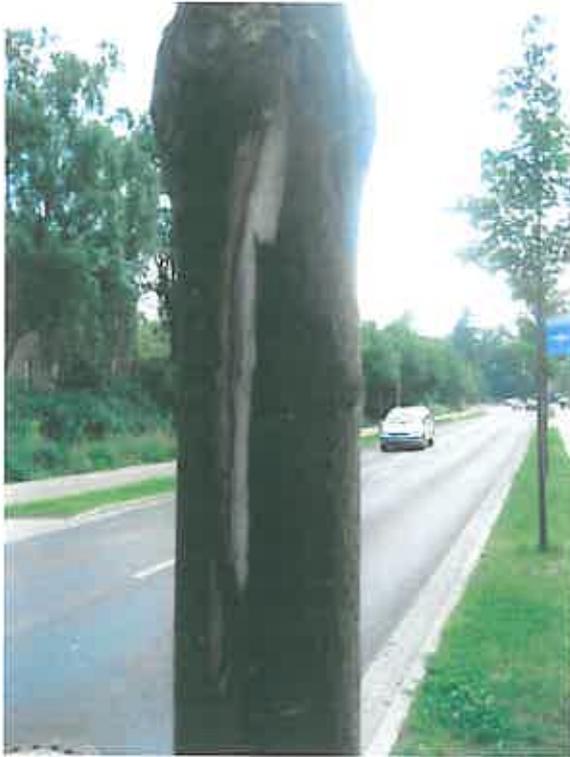
Abb. 9: Baum 62, Sonnennekrose.

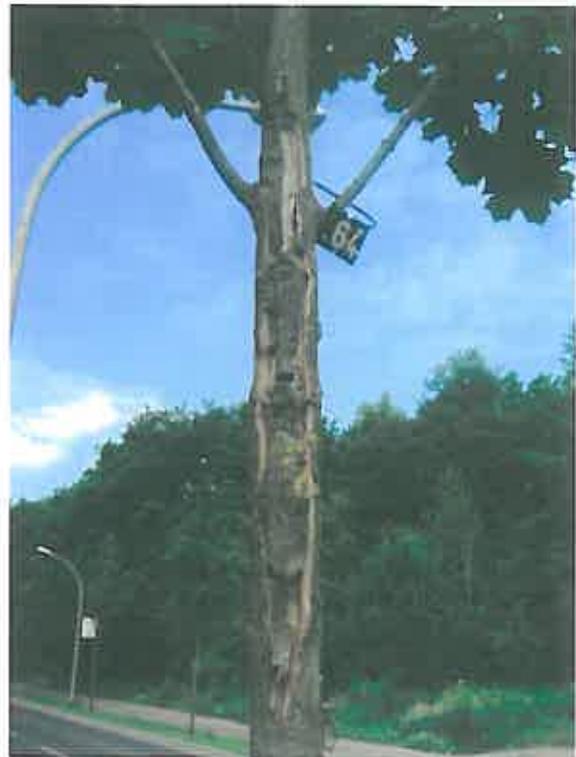
Abb. 10: Baum 64, Starke Sonnennekrose.

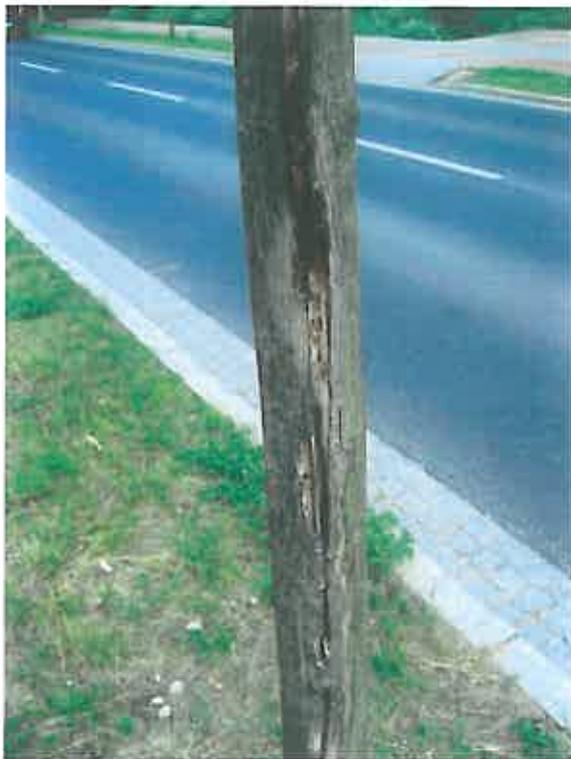
Abb. 11: Baum 64, Frostriss.

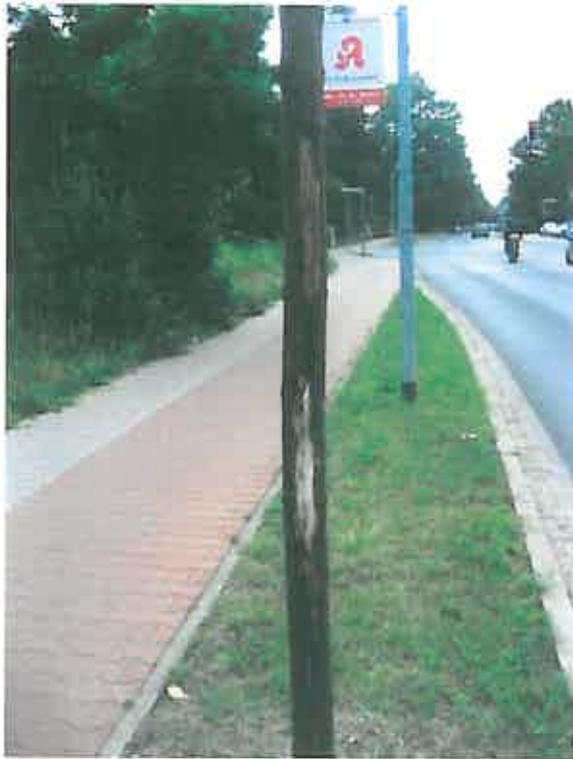
Abb. 13: Baum 160, Sonnennekrose.

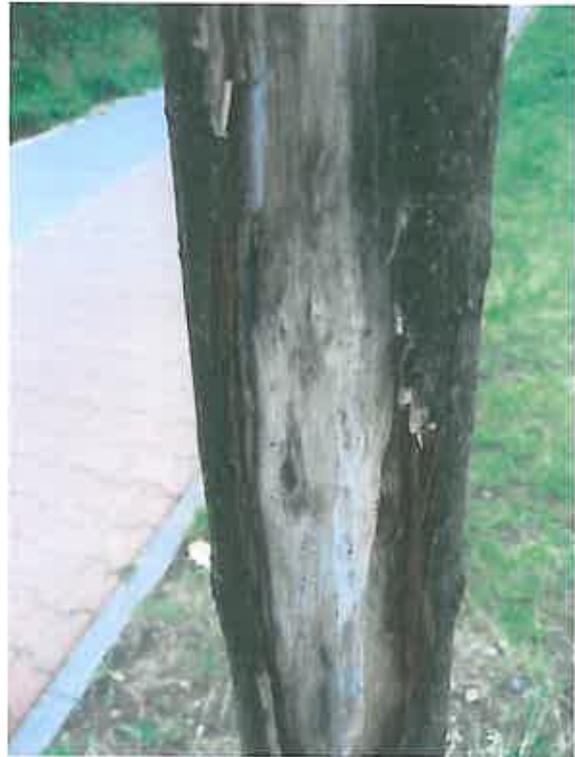
Abb. 14: Baum 160, Detail Sonnennekrose.

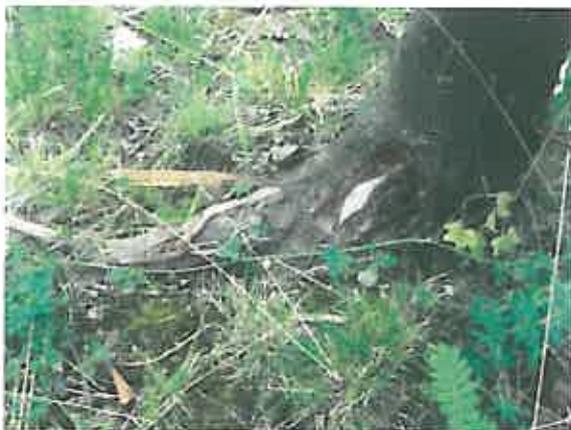
Abb. 15: Baum 160, beschädigter Wurzelanlauf.

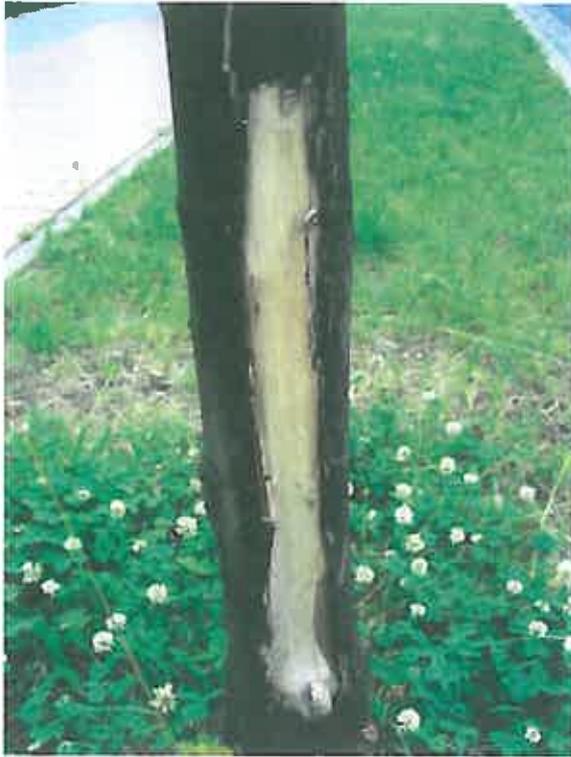
Abb. 17: Baum 160, Sonnennekrose.

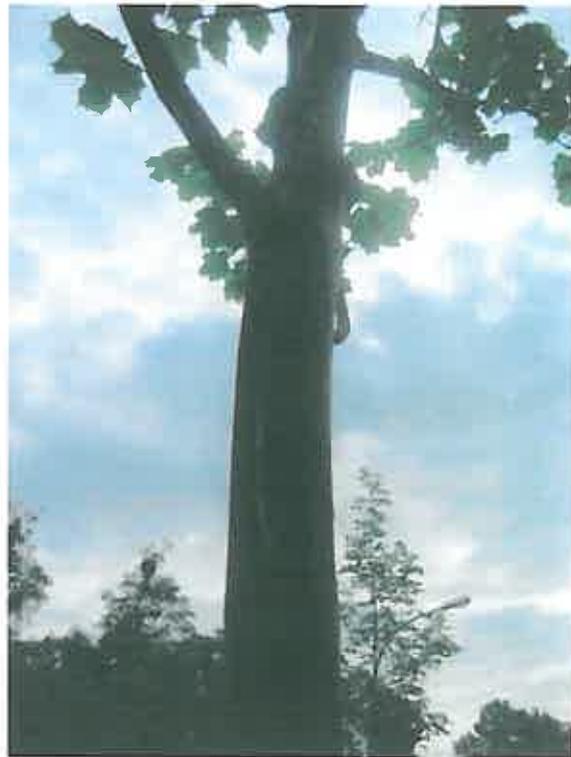
Abb. 18: Baum 161 Sonnennekrose.

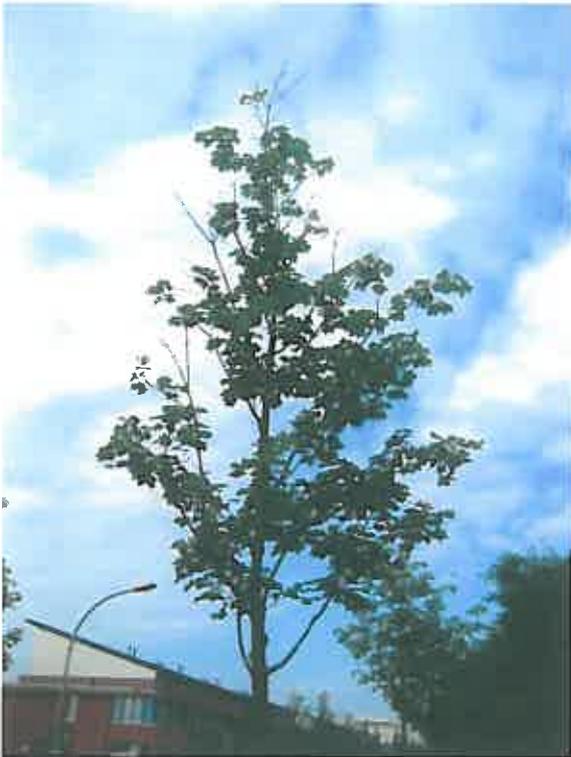
Abb. 19: Baum 161, Totholzbildung.

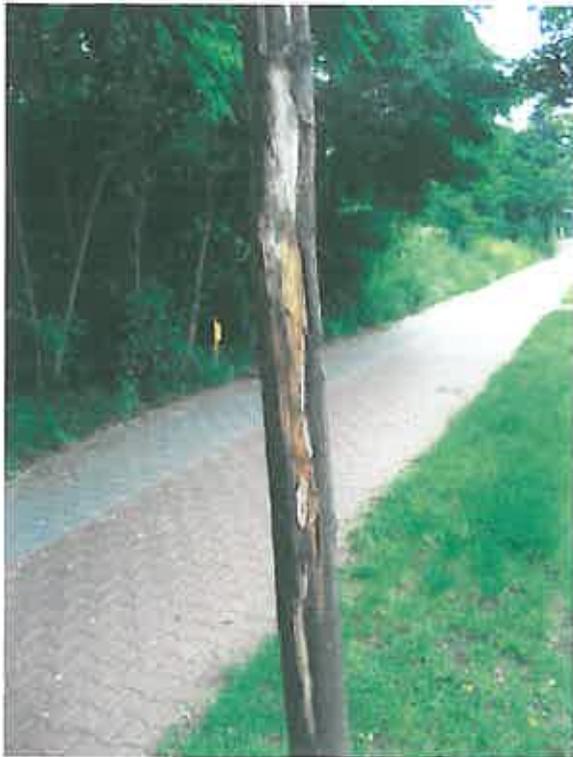
Abb. 21: Baum 164, Sonnennekrose.

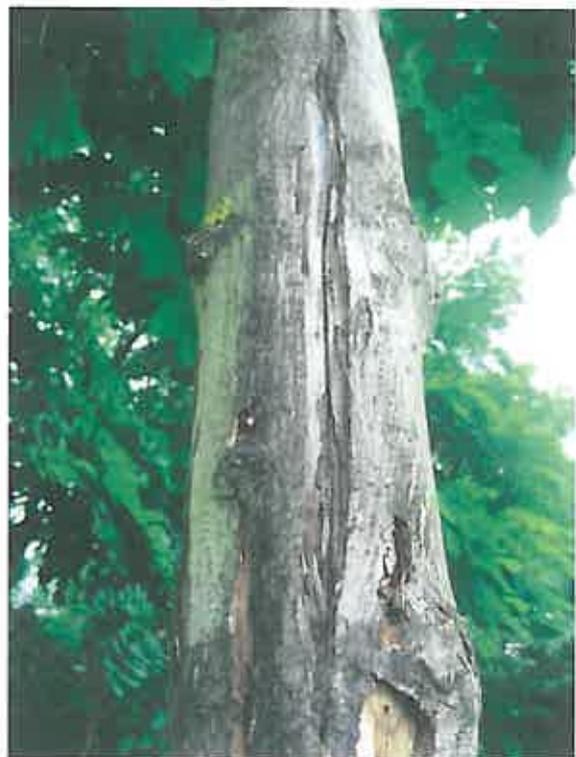
Abb. 22: Baum 164, Detail Sonnennekrose.

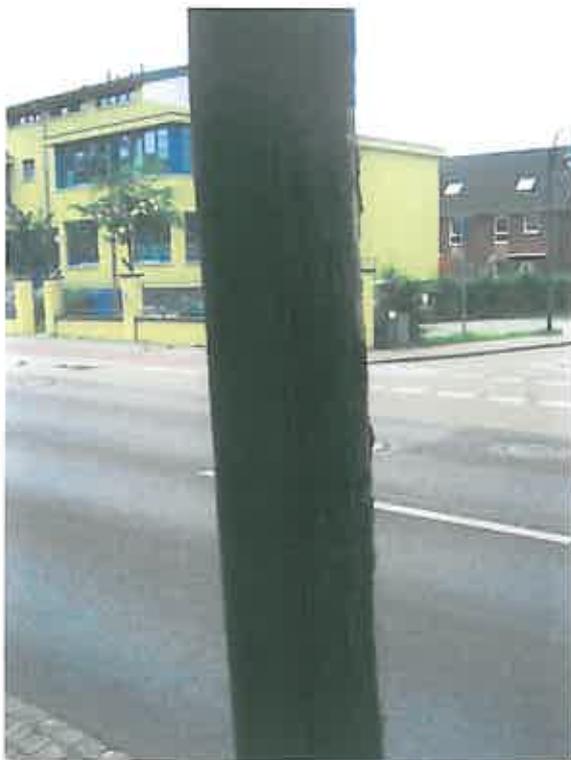
Abb. 23: Baum 164, Frostriss.

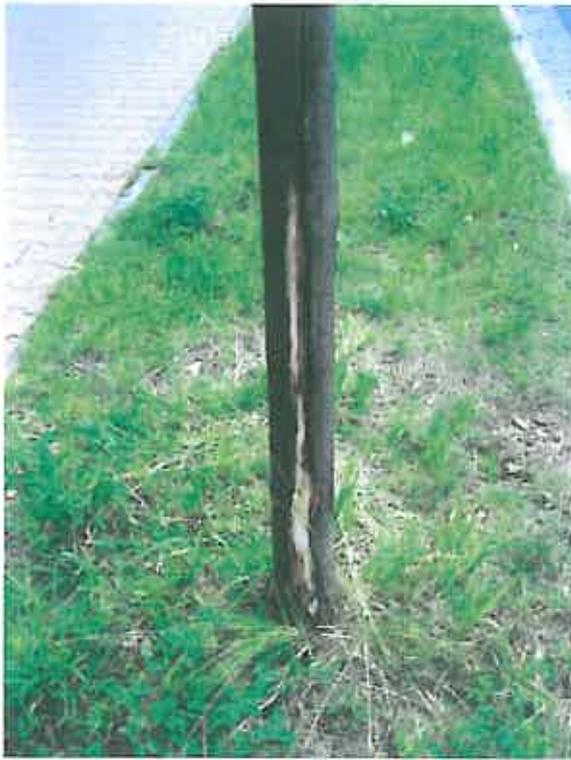
Abb. 25: Baum 166, Sonnennekrose.

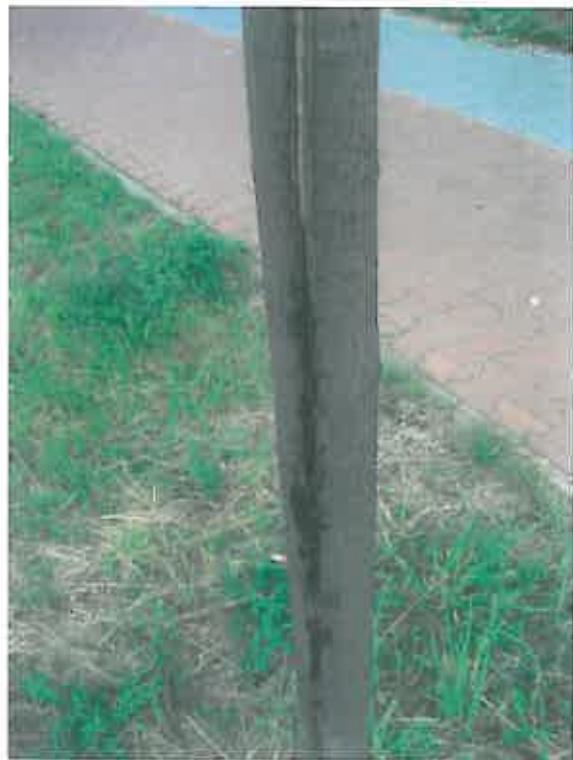
Abb. 26: Baum 166, Frostriss.

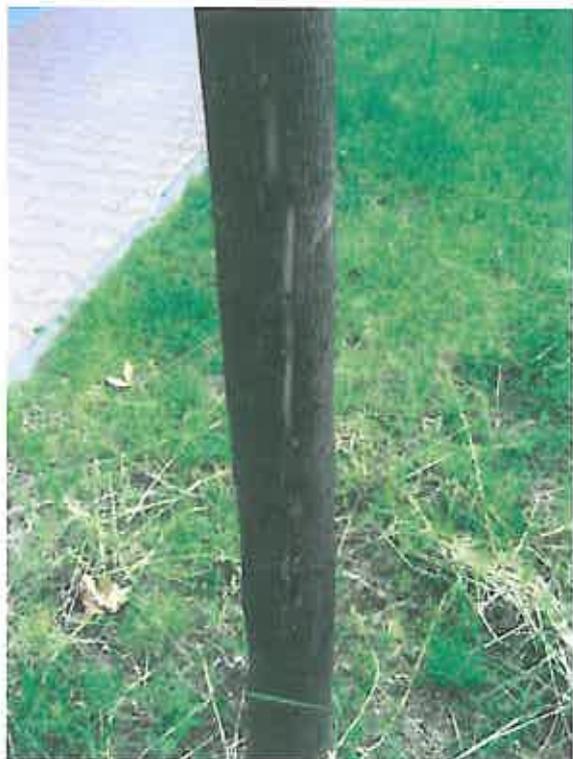
Abb. 28: Baum 168, Sonnennekrose.

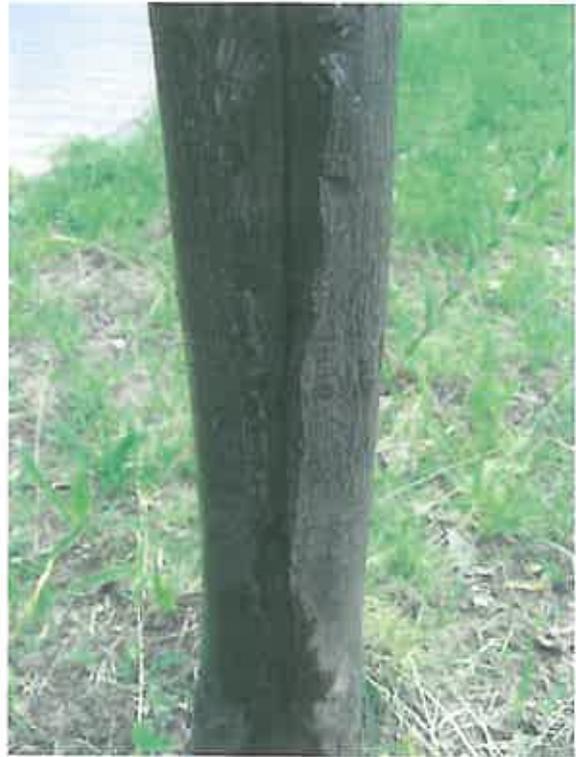
170	<i>Acer platanoides</i> 'Eurostar'	0,30 m	Frostrisse (ges. 2,5 m lang), Totholz > 10%	Fällung
171	<i>Acer platanoides</i> 'Eurostar'	0,27 m	Konkurrenz durch Eiche, Sonnennekrose (0,6 m lang)	Auftragen von ARBO-FLEX Stammschutzfarbe
172	<i>Acer platanoides</i> 'Eurostar'	0,32 m	Frostriss (1,9 m lang)	Auftragen von ARBO-FLEX Stammschutzfarbe
173	<i>Acer platanoides</i> 'Eurostar'	0,30 m		Auftragen von ARBO-FLEX Stammschutzfarbe

Abb. 30: Baum 170, Frostriss.

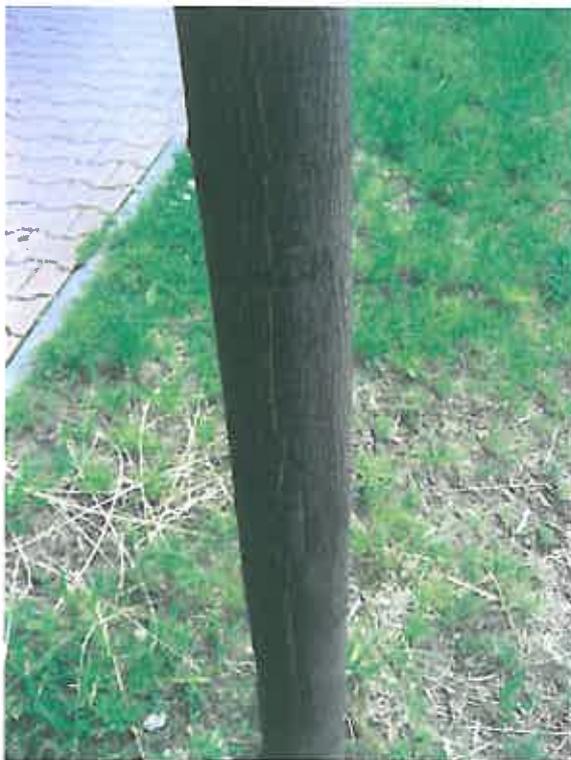
Abb. 31: Baum 171, Sonnennekrose.

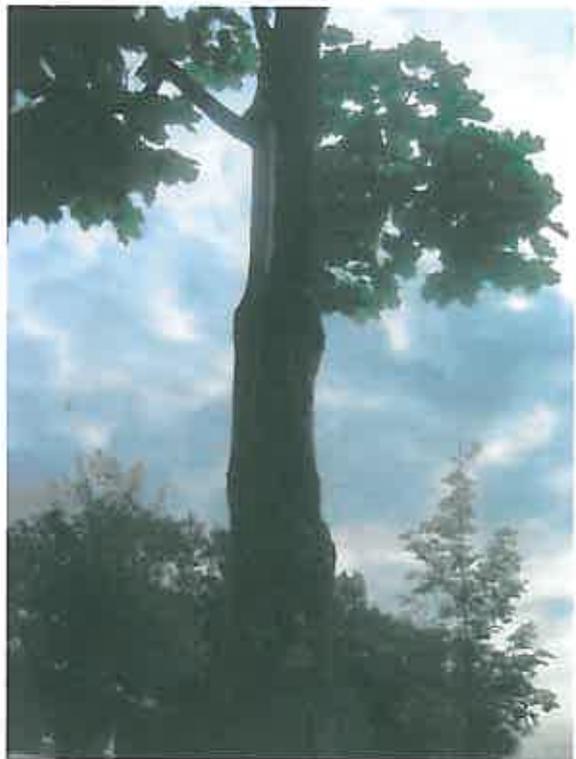
Bei einigen Spitz-Ahorn sind Schäden durch Sonnennekrosen nicht nur am Stamm, sondern auch im Bereich des Kronenansatzes aufgetreten (siehe auch Abb. 32 und 34). Dieses Phänomen ergibt sich aus der oben beschriebenen Notwendigkeit zum schrittweisen Aufasten (Herstellung des Lichtraumprofils) und der damit verbundenen plötzlichen Freistellung von Stammbereichen.

Abb. 32: Baum 179, Sonnennekrose.

Es wird deshalb empfohlen, zunächst die Stämme aller zum Verbleib empfohlenen Bäume bis zum Kronenansatz mit einem weißen Stammanstrich zu versehen und jedes Mal nach dem Aufasten, den Anstrich an den dann freigestellten Stammbereichen nachzuholen.

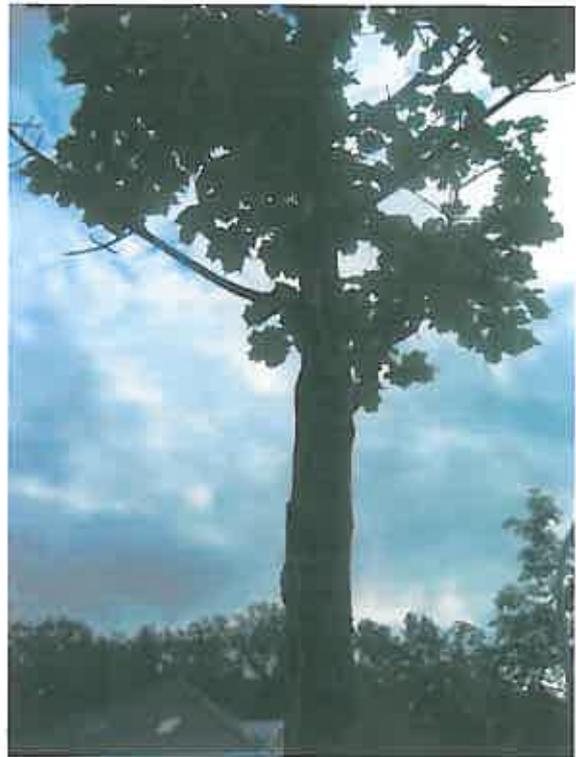
Abb. 34: Baum 180, Sonnennekrose, Totholz.

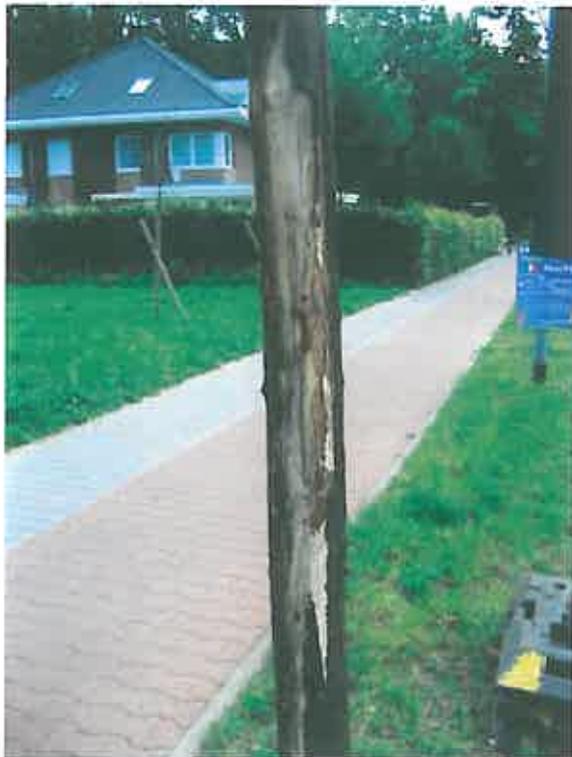
Abb. 35: Baum 180, Sonnennekrose.

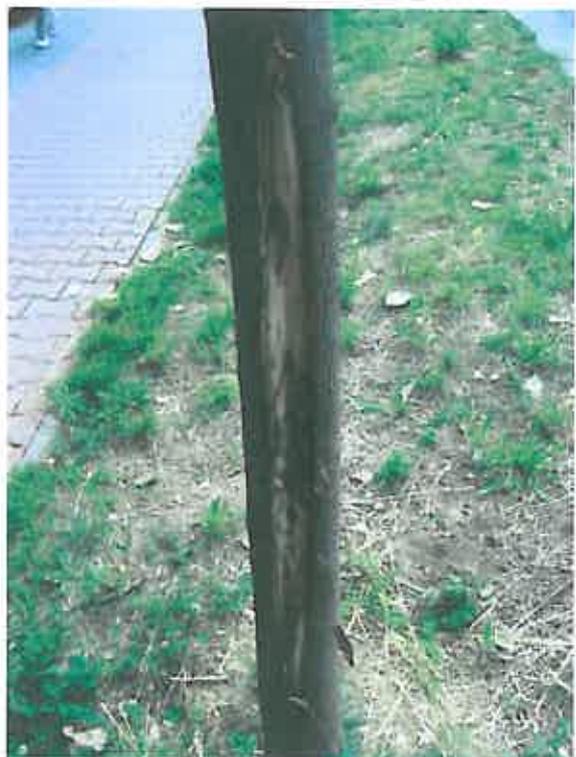
Abb. 36: Baum 189, Sonnennekrose.

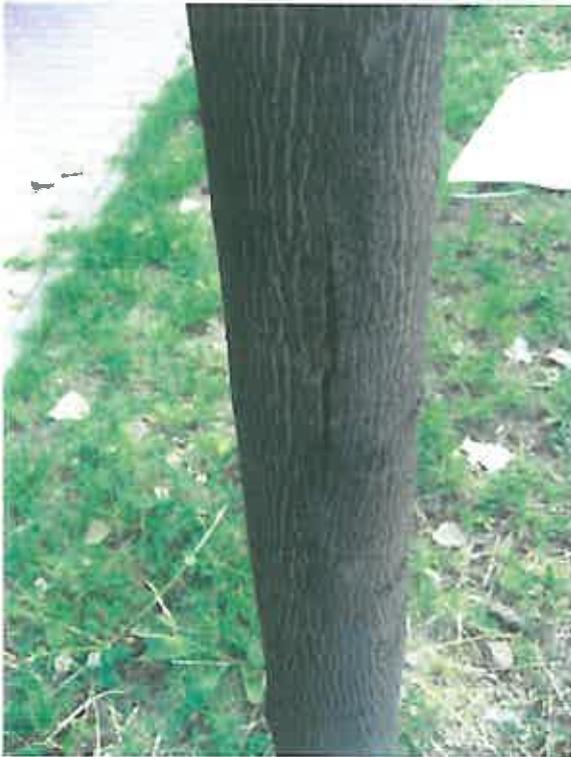
Abb. 37: Baum 190, Sonnennekrose.

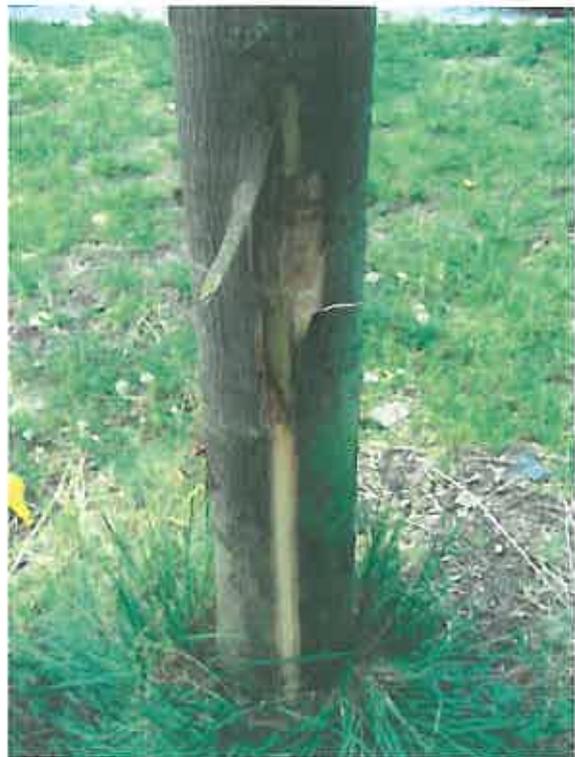
191	<i>Acer platanoides</i> 'Eurostar'	0,31 m	zwei kleine Stammwunden (5 x 5 und 40 x 5 cm)	Auftragen von ARBO-FLEX Stammschutzfarbe
192	<i>Acer platanoides</i> 'Eurostar'	0,31 m	Sonnennekrose (2,5 m lang), Frostriss (1,5 m lang)	Fällung
193	<i>Acer platanoides</i> 'Eurostar'	0,29 m	Sonnennekrose (1,5 m lang), Frostriss (0,5 m lang)	Auftragen von ARBO-FLEX Stammschutzfarbe
194	<i>Acer platanoides</i> 'Eurostar'	0,28 m	Leittrieb abgestorben, Sonnennekrose (2,1 m lang)	Fällung
195	<i>Acer platanoides</i> 'Eurostar'	0,33 m	Sonnennekrosen (ges. 0,4 m lang)	Auftragen von ARBO-FLEX Stammschutzfarbe
196	<i>Acer platanoides</i> 'Eurostar'	0,31 m		Auftragen von ARBO-FLEX Stammschutzfarbe
197	<i>Acer platanoides</i> 'Eurostar'	0,35 m		Auftragen von ARBO-FLEX Stammschutzfarbe
198	<i>Acer platanoides</i> 'Eurostar'	0,30 m		Auftragen von ARBO-FLEX Stammschutzfarbe
199	<i>Acer platanoides</i> 'Eurostar'	0,32 m	Sonnennekrose (0,5 m lang)	Auftragen von ARBO-FLEX Stammschutzfarbe

Abb. 38: Baum 191, mechanische Stammwunde.

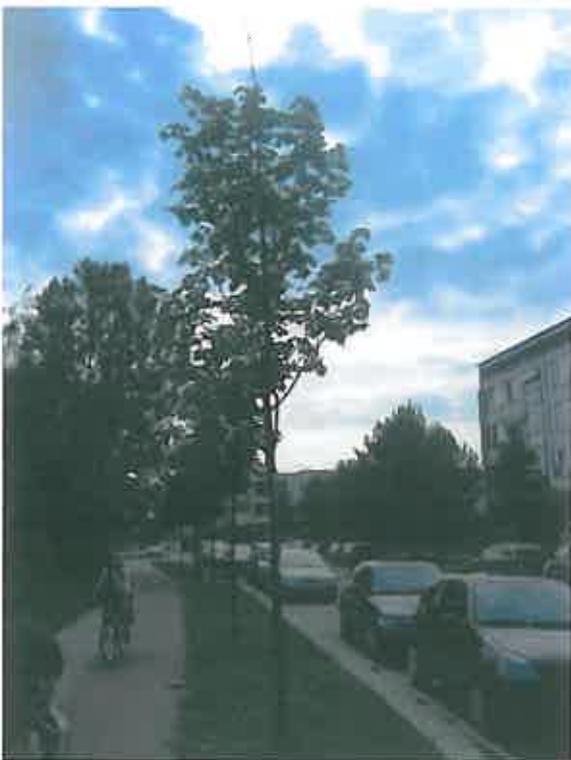
Abb. 39: Baum 194, Sonnennekrose, Leittrieb abgestorben.

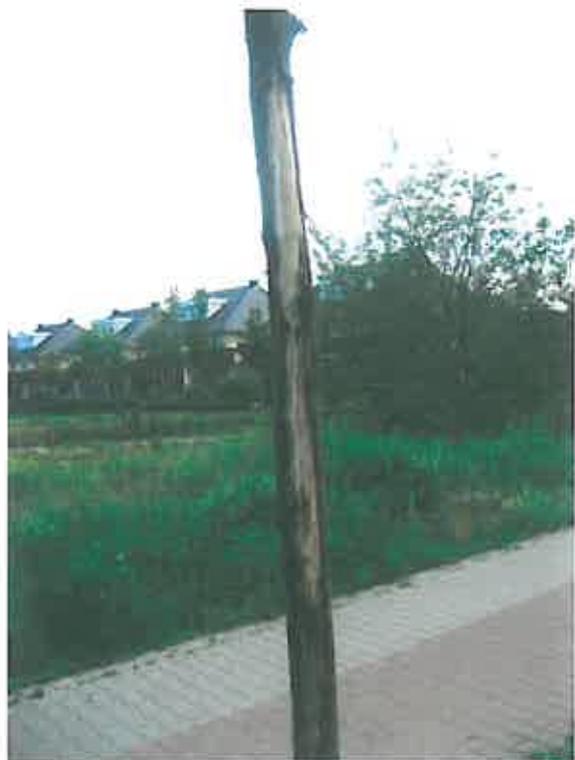
Abb. 40: Baum 194, Sonnennekrose.

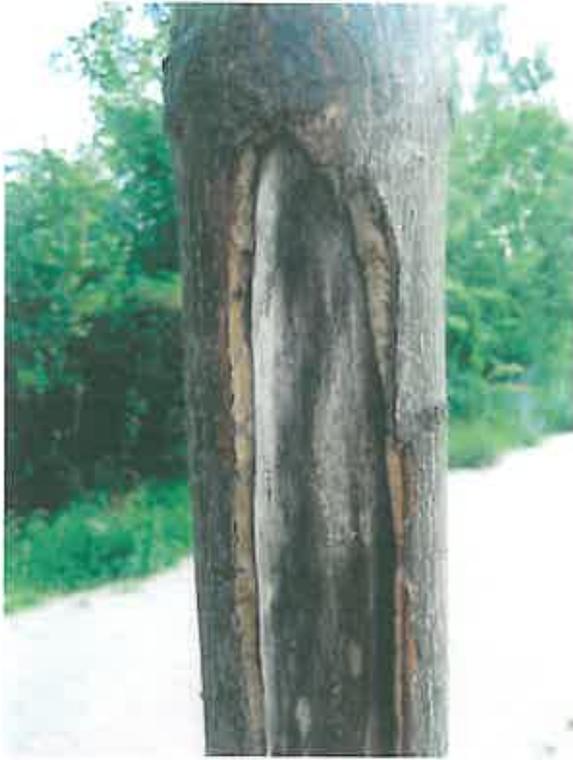
200	<i>Acer platanoides</i> 'Eurostar'	0,34 m	Sonnennekrose (0,5 m lang)	Auftragen von ARBO-FLEX Stammschutzfarbe
201	<i>Acer platanoides</i> 'Eurostar'	0,30 m	Sonnennekrose (2,2 m lang)	Auftragen von ARBO-FLEX Stammschutzfarbe
202	<i>Acer platanoides</i> 'Eurostar'	0,30 m	Sonnennekrose (1,8 m lang)	Fällung
203	<i>Acer platanoides</i> 'Eurostar'	0,33 m	Sonnennekrose (1,5 m lang)	Auftragen von ARBO-FLEX Stammschutzfarbe
204	<i>Acer platanoides</i> 'Eurostar'	0,34 m	Sonnennekrose (1,5 m lang)	Auftragen von ARBO-FLEX Stammschutzfarbe
205	<i>Acer platanoides</i> 'Eurostar'	0,34 m	Sonnennekrose (2,5 m lang)	Fällung

Abb. 41: Baum 202, Sonnennekrose.

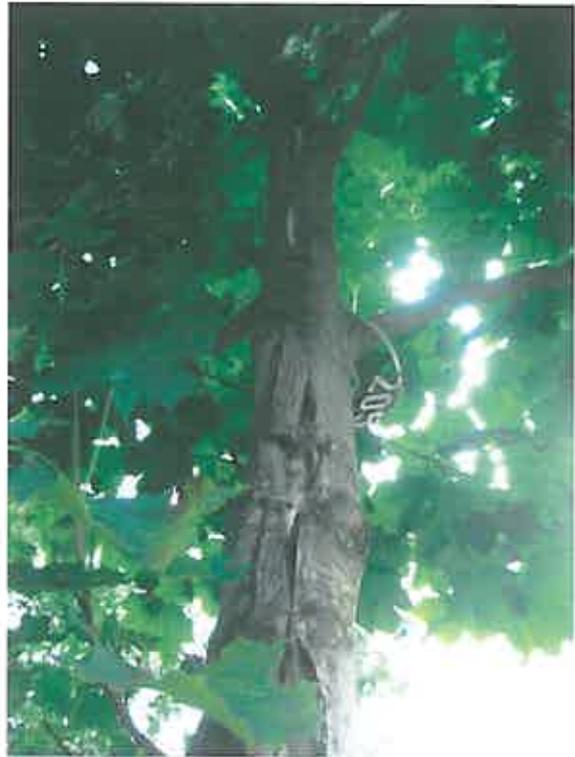
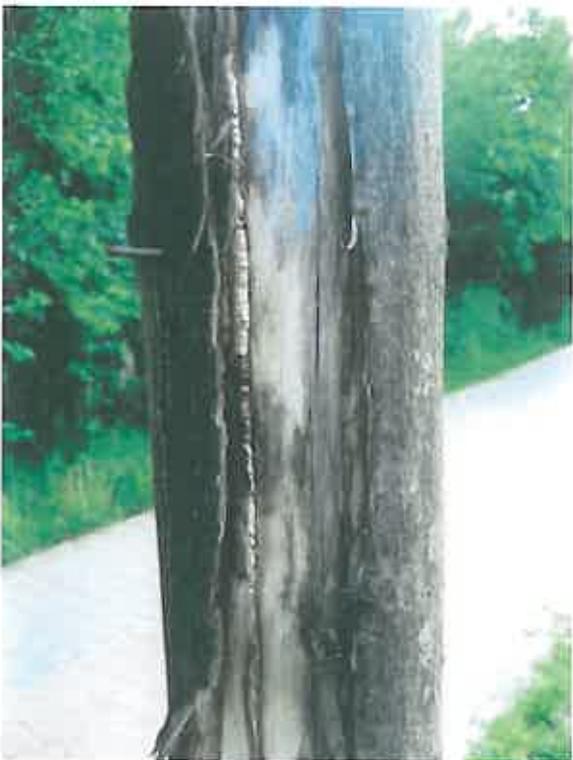
Abb. 42: Baum 205, Sonnennekrose.

Abb. 43: Baum 205, Sonnennekrose.

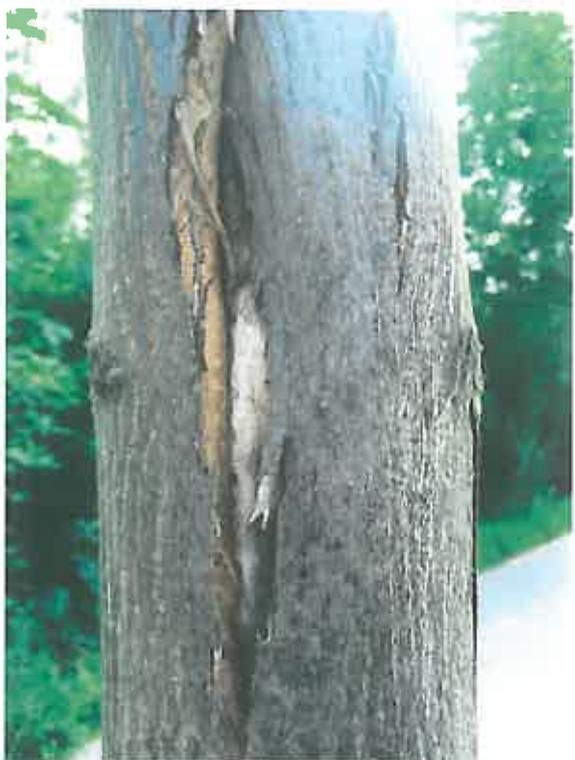
Nr.	Baumart	Stamm- umfang	Mängel und Schäden	Empfehlungen
206	<i>Acer platanoides</i> 'Eurostar'	0,32 m	Sonnennekrose (2,0 m lang)	Fällung
207	<i>Acer platanoides</i> 'Eurostar'	0,35 m	Sonnennekrosen (ges. 1,2 m lang)	Auftragen von ARBO-FLEX Stammschutzfarbe
208	<i>Acer platanoides</i> 'Eurostar'	0,24 m	Sonnennekrose (2,2 m lang), Leittrieb abgestorben, Trockenschäden in der Krone	Fällung
209	<i>Acer platanoides</i> 'Eurostar'	0,28 m	Sonnennekrose (2,5 m lang), Leittrieb abgestorben, Pilzfruchtkörper des Spaltblättlings am Stamm, Stammwunde (80 x 10 cm), Totholz 10%	Fällung

Abb. 44: Baum 207, Sonnennekrose.

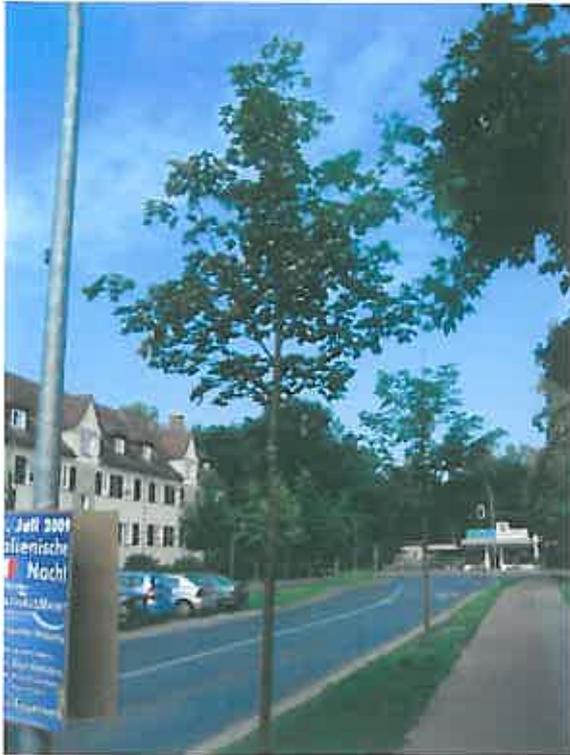
Abb. 45: Baum 208, Übersicht, Leittrieb abgestorben.

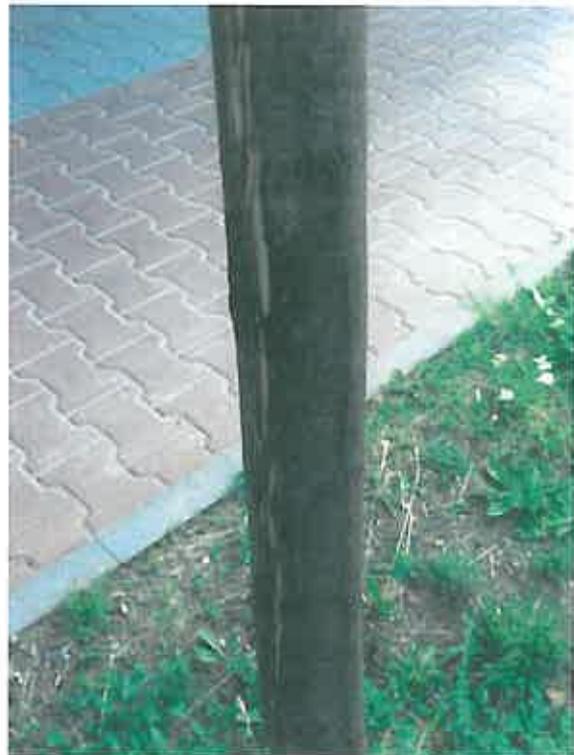
Abb. 46: Baum 208, Sonnennekrose.

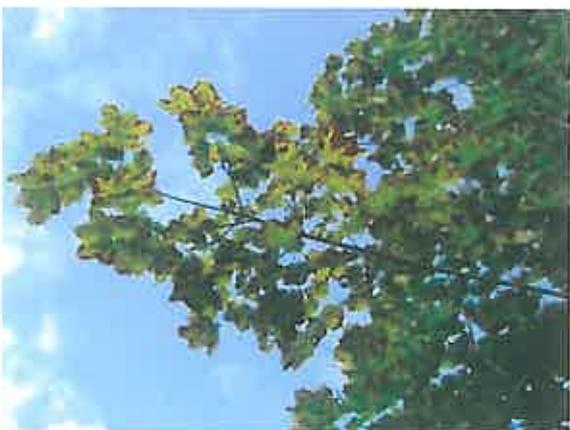
Abb. 47: Baum 208, Trockenschäden.

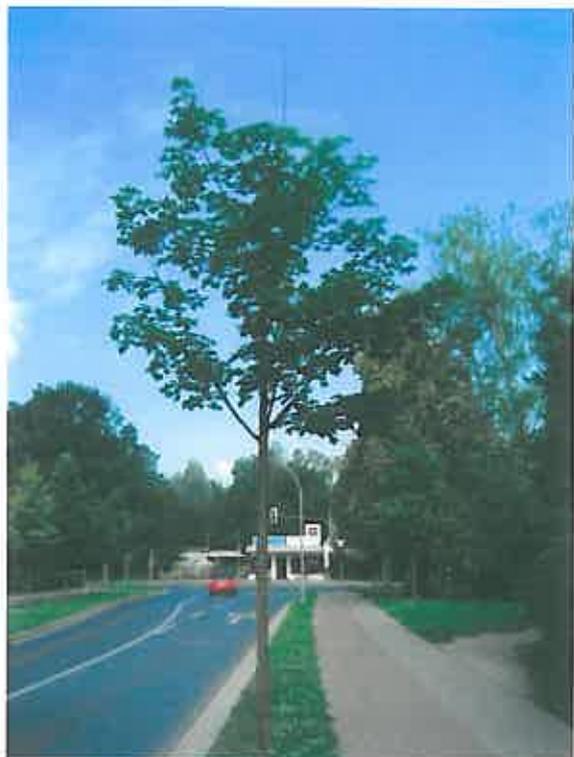
Abb. 48: Baum 209, Übersicht, Leittrieb abgestorben.

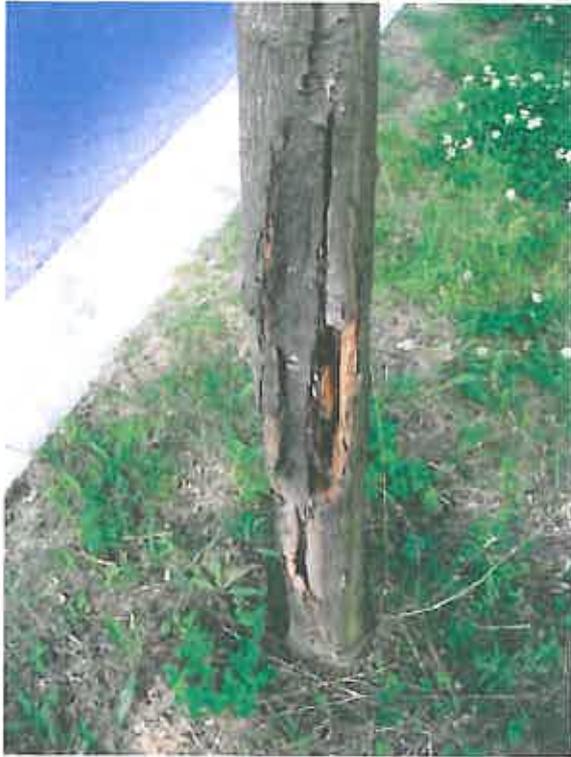
Abb. 49: Baum 209, Sonnennekrose.

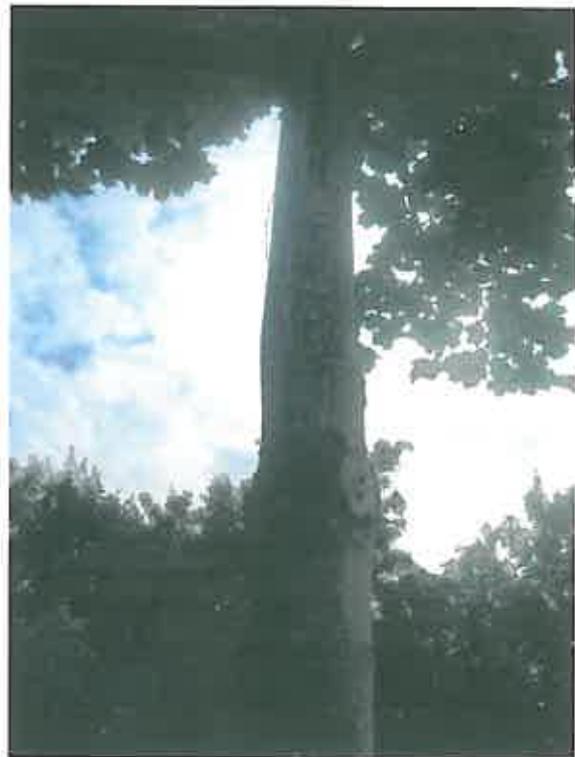
Abb. 50: Baum 209, Sonnennekrose, Pilzfruchtkörper des Spaltblättlings.
