# Gebäudescreening kommunaler Gebäude\* Gemeinde Kleinmachnow

Rathaus, Schulen  
Jugendfreizeiteinrichtung  
Freiwillige Feuerwehr  
Kultureinrichtungen

Bearbeitung:  
Fachbereich  
Bauen / Wohnen  
Aufgabengebiet  
Hochbau/Gemeindliche Bauvorhaben

Kleinmachnow, 20. November 2017

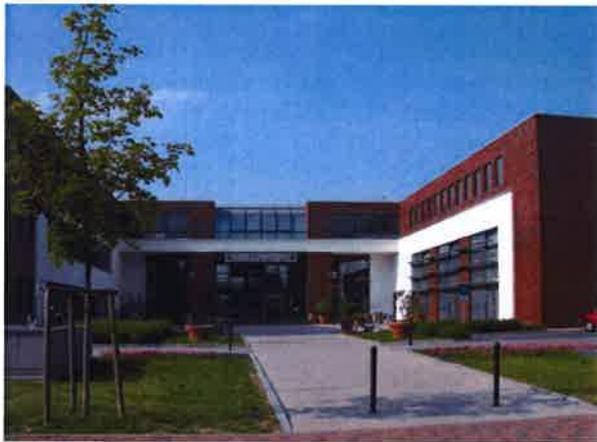
Adresse:	Adolf-Grimme-Ring 10
	Baujahr:	2003 / 2004
	Bauart:	Massivbau, Flachdach
	NGF <sup>1</sup> :	4.406 m <sup>2</sup>
	<u>Beschreibung:</u>	
		<ul style="list-style-type: none"> <li>- Sitz der Gemeindeverwaltung und des Eigenbetriebes Kita-Verbund, daneben: Bürgersaal, Archiv (Keller), Bibliothek</li> <li>- massives, viergeschossiges Gebäude, Große Glasfassade im Eingangsbereich</li> <li>- unterkellert</li> <li>- Flachdach, mehrere Dachterrassen</li> <li>- Gründach und Parkplätze auf der Decke des Erdgeschosses</li> </ul>
<u>Barrierefreiheit:</u>	Ist-Zustand:	<ul style="list-style-type: none"> <li>- Rathaus barrierefrei</li> <li>- Aufzug vorhanden</li> </ul>
	Vorgesehen Maßnahmen:	<ul style="list-style-type: none"> <li>- keine Maßnahmen geplant</li> </ul>
<u>Brandschutz:</u>	Ist-Zustand:	<ul style="list-style-type: none"> <li>- BMA<sup>2</sup> vorhanden,</li> </ul>

a) Rathaus		
		<ul style="list-style-type: none"><li>- Rettungswegepläne aktuell</li><li>- Feuerlöscher geprüft,</li><li>- RWA<sup>3</sup> vorhanden</li><li>- Brandschutzordnung vorhanden</li></ul>
	Vorgesehen Maßnahmen:	<ul style="list-style-type: none"><li>- Anpassung der Flucht- und Rettungswegepläne im EG und Keller</li></ul>
<u>Wärmeschutz:</u>	Ist-Zustand:	<ul style="list-style-type: none"><li>- Wärmedämmung vorhanden</li><li>- alle Fenster mit Isolierverglasung</li><li>- Gasbrennwertheizung 2004</li></ul>
	Vorgesehen Maßnahmen:	<ul style="list-style-type: none"><li>- Klimatisierung der Besprechungsräume im 3.OG</li><li>- Planung einer Außenverschattung</li></ul>

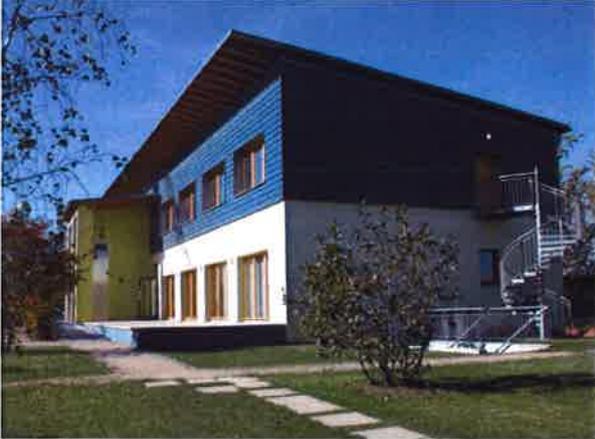
b) Jugendfreizeitstätte bzw. -haus CARAT

Adresse:	Adolf-Grimme-Ring 1
	Baujahr:	1996-97 2016 Jahr umfassend nach Veranstaltungsstättenverordnung ertüchtigt
	Bauart:	Massivbau, geneigtes Flachdach
	NGF:	867 m <sup>2</sup>
	<u>Beschreibung:</u>	<ul style="list-style-type: none"><li>- Massiv Mauerwerk mit Dämmung und Putz</li><li>- Geneigtes Flachdach (Dachpappe)</li><li>- Thermoverblendung Holz im 1. OG - 2016 saniert</li><li>- Thermoholzfenster 2-fach verglast</li><li>- Terrasse und Rollstuhlrampe in Betonplatten</li><li>- Aluminiumtüren und -fenster im Eingangsbereich</li><li>- Aluminiumfensterfront hinten</li></ul>
<u>Barrierefreiheit:</u>	Ist-Zustand:	<ul style="list-style-type: none"><li>- CARAT barrierefrei</li></ul>
	Vorgesehen Maßnahmen:	<ul style="list-style-type: none"><li>- keine Maßnahmen geplant</li></ul>
<u>Brandschutz:</u>	Ist-Zustand:	<ul style="list-style-type: none"><li>- dieses Jahr umfassend nach VeranstaltStVO ertüchtigt</li><li>- Feuerlöscher + FR-Pläne aktuell</li><li>- BMA vorhanden</li></ul>

Vorgesehen Maßnahmen:	<ul style="list-style-type: none"><li>- keine Maßnahmen geplant</li></ul>

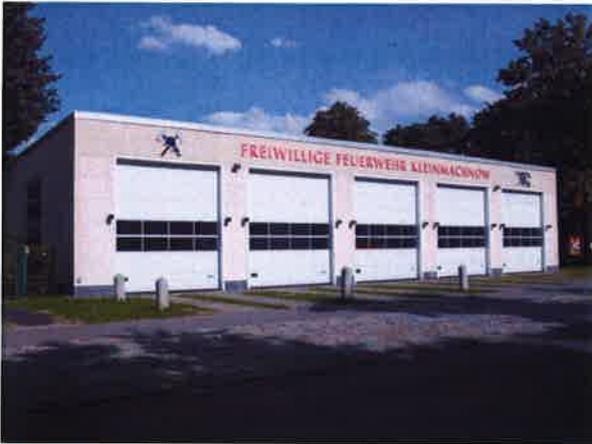
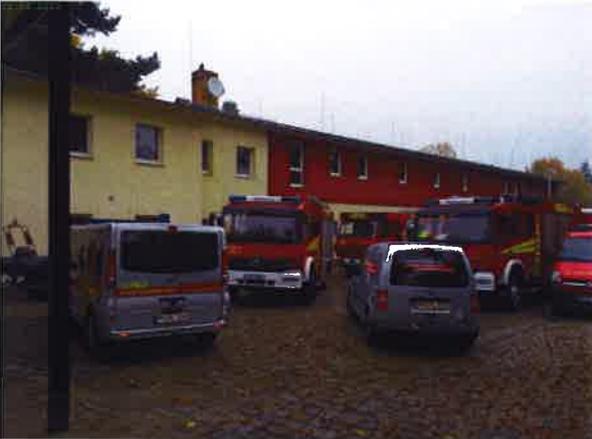
**c) Feuerwache der Freiwilligen Feuerwehr**

Adresse:	Am Bannwald 1
Baujahr:	- Fahrzeughalle 1999 - Verwaltungsgebäude 1938 - Energetische Sanierung Aufstockung 2009 (KP II)
Bauart:	Beide Massivbau Aufstockung in Holzständerbauweise
NGF:	- 405 m <sup>2</sup> - 241 m <sup>2</sup> - 306 m <sup>2</sup>

<u>Beschreibung:</u>	
-	Mauerwerk mit Verputz, Flachdach
-	Fahrzeughalle mit elektrischen Rolltoren
-	mittlerer Gebäudezustand
-	vereinzelt leichte Rissbildung
-	Bauwerksart: Warmlager ohne Sanitär
-	Verwaltungsgebäude:
o	eingeschossig, teilweise zweigeschossig mit Einliegerwohnung (durch Gewog verwaltet)
o	teilunterkellert
o	Kunststofffenster
-	Aufstockung:
o	Holzrahmenbau mit Stülp Schalung Holz
o	Decken in Stahl - Holz - Konstruktion
o	Holzsparrendach mit Bitumenschweißbahnen
o	Innentreppe als Stahlkonstruktion mit Holzstufen
o	Innenwände Gipsfasertrockenbau
o	Röhrenspantüren
o	Gasheizung

<u>Barrierefreiheit:</u>	Ist-Zustand:	- Haus nicht barrierefrei
	Vorgesehen Maßnahmen:	- keine Maßnahme geplant
<u>Brandschutz:</u>	Ist-Zustand:	- keine BMA - Rettungswegepläne aktuell
	Vorgesehen Maßnahmen:	- keine Maßnahme geplant
<u>Wärmeschutz:</u>	Ist-Zustand:	- teilweise Wärmedämmung (Neubau 2009) - Außenwände Fahrzeughalle nicht gedämmt - Dachsanierung + Dämmung, Sockelabdichtung, Hallenboden, Fenstererneuerung und Heizung als Gas-Dunkelstrahler 2016
	Vorgesehen Maßnahmen:	- Im kommenden Jahr wird der mittelfristige Sanierungsbedarf der Fahrzeughalle erfasst (z.B. Wärmedämmung), Sanierungsplan wird erarbeitet

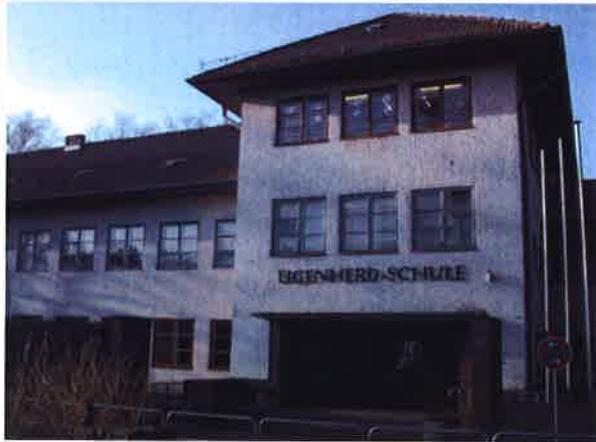
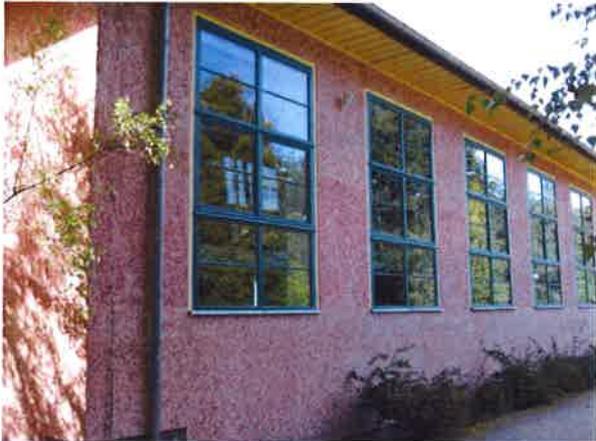
**d) Eigenherdschule // Altbau**

Adresse:	Im Kamp 2-12
Baujahr:	1933 ff., Gebäude in den Jahren 1997 - 2013 unter Beachtung des Denkmalschutzes einmal komplett saniert.
Bauart:	Massivbau, Mauerwerk verputzt
NGF:	2.590 m <sup>2</sup>

<u>Beschreibung:</u>	<ul style="list-style-type: none"> <li>- Denkmalgeschützter und sanierter Massivbau,</li> <li>- teilunterkellert Mauerwerk verputzt mit Anstrich</li> <li>- kein Wärmedämmputz</li> <li>- Walmdach geneigt und ausgebaut, Eindeckung mit Ziegeln</li> <li>- Holzkastendoppelfenster, teilweise keine Thermofenster</li> <li>- Alte Sporthalle 2007 vollständig saniert und Umnutzung zu einem Mehrzweckraum; Einbau von:             <ul style="list-style-type: none"> <li>o elektrisch verstellbaren Thermofenstern und einer Lüftungsanlage</li> <li>o eines Kunstkabinetts und</li> <li>o einer Küche mit Nebenräumen (Umkleideraum und Toiletten)</li> </ul> </li> <li>- weiter Sanierungsmaßnahmen 2007 - 2013             <ul style="list-style-type: none"> <li>o Hauptgebäude Dach und Fassade außen</li> <li>o Klassenräume innen, Dachgeschossausbau</li> <li>o Einbau Aufzug</li> <li>o Neugestaltung Schulhof</li> </ul> </li> </ul>

<u>Barrierefreiheit:</u>	Ist-Zustand:	<ul style="list-style-type: none"> <li>- Haupthaus und Verbinder barrierefrei</li> <li>- Aufzug im Haupthaus vorhanden</li> </ul>
	Vorgesehen Maßnahmen:	- keine Maßnahmen geplant
<u>Brandschutz:</u>	Ist-Zustand:	<ul style="list-style-type: none"> <li>- BMA in Schule und Hort vorhanden</li> <li>- Rettungswegepläne aktuell</li> <li>- Feuerlöscher geprüft</li> <li>- RWA vorhanden</li> <li>- Brandschutzordnung vorhanden</li> </ul>
	Vorgesehen Maßnahmen:	- keine Maßnahmen geplant
<u>Wärmeschutz:</u>	Ist-Zustand:	<ul style="list-style-type: none"> <li>- Wärmedämmung vorhanden</li> <li>- Fenster nur teilweise mit Isolierverglasung</li> <li>- geothermisch betriebene Wärmepumpenheizung</li> </ul>
	Vorgesehen Maßnahmen:	- keine Maßnahmen geplant
<u>Altlastenbeseitigung:</u>	Beseitigung Künstlicher Mineralfasern (KMF)	<ul style="list-style-type: none"> <li>- Ausbau und Entsorgung von Altlasten (KMF) im Dachbereich des Verbindungbaus zwischen             <ul style="list-style-type: none"> <li>• vorderem Hauptgebäude und</li> </ul> </li> </ul>

d) Eigenherdschule // Altbau		
		<ul style="list-style-type: none"><li>• hinterem Neubau bzw. Hortanbau</li><li>- In diesem Kontext Sanierung der elektrischen Anlagen in diesem Bereich einschl. Brandmeldeanlage</li></ul>

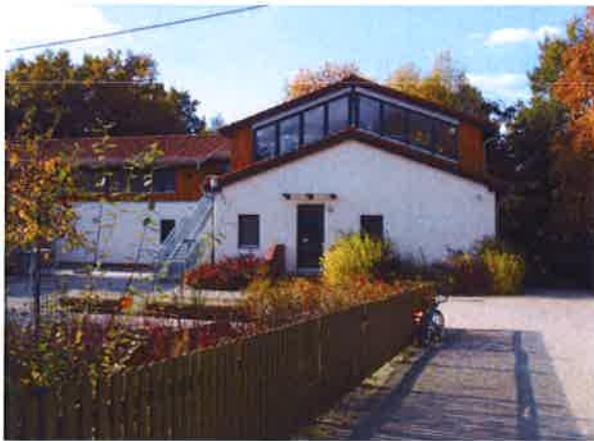
**e) Eigenherdschule // Neubau**

<u>Beschreibung:</u>
<ul style="list-style-type: none"><li>- hoher Wärmedämmstandard</li><li>- Holzverblendung</li><li>- Thermofenster Holz</li><li>- Satteldach mit Tondachpfannen</li><li>- gut ausgestattete Toilettenanlagen</li><li>- großformatige Fliesen</li><li>- sowie Parkett in der Klassenräumen</li><li>- nicht unterkellert</li><li>- keine Baumängel</li></ul>

<u>Barrierefreiheit:</u>	Ist-Zustand:	- Schulanbau und Hort nur im EG barrierefrei
	Vorgesehen Maßnahmen:	- keine Maßnahmen geplant

<u>Brandschutz:</u>	Ist-Zustand:	<ul style="list-style-type: none"><li>- BMA in Schule und Hort vorhanden</li><li>- Rettungswegepläne aktuell</li><li>- Feuerlöscher geprüft</li><li>- RWA vorhanden</li><li>- Brandschutzordnung vorhanden</li></ul>
	Vorgesehen Maßnahmen:	- keine Maßnahmen geplant

<u>Wärmeschutz:</u>	Ist-Zustand:	<ul style="list-style-type: none"><li>- Wärmedämmung vorhanden</li><li>- alle Fenster mit Isolierverglasung</li><li>- geothermisch betriebene Wärmepumpenheizung</li></ul>
	Vorgesehen Maßnahmen:	- keine Maßnahmen geplant

<u>Entwässerung Schulhof</u>	Ist-Zustand:	<ul style="list-style-type: none"><li>- Regenauffangbecken auf dem Schulhof vorhanden</li><li>- Sickerschächte und Entwässerungsleitungen vorhanden</li></ul>
	Vorgesehene Maßnahmen:	- Anpassung und Neudimensionierung des Leitungsnetzes , auch unter Berücksichtigung von Maßnahmen zur Entwässerung des an das Schulgrundstück angrenzenden öffentlichen Straßenlandes (Straße Im Kamp)

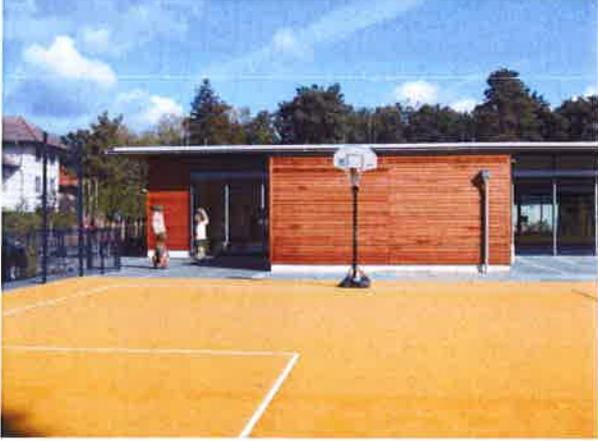
f) Eigenherdschule // Zweifeldsporthalle

Adresse:	Im Kamp 7
	Baujahr:	2005-06; Inbetriebnahme 07/2006
	Bauart:	Massivbau mit großer Glasfassade
	NGF:	1.570 m <sup>2</sup>
	<u>Beschreibung:</u>	
		<ul style="list-style-type: none"> <li>- Neuwertiger Zustand</li> <li>- keine Baumängel</li> <li>- Eingeschossig</li> <li>- unterkellert</li> <li>- Flachdach</li> <li>- Schwerbetonfundament</li> <li>- Bauausführung in Betonplatten mit großflächiger Glasfassade</li> <li>- Fassade mit Wärmedämmung und Holzverblendung</li> <li>- hoher Wärmestandard, Erdwärme</li> </ul>
<u>Barrierefreiheit:</u>	Ist-Zustand:	<ul style="list-style-type: none"> <li>- Sporthalle barrierefrei</li> <li>- Aufzug vorhanden</li> </ul>
	Vorgesehen Maßnahmen:	<ul style="list-style-type: none"> <li>- keine Maßnahmen geplant</li> </ul>
<u>Brandschutz:</u>	Ist-Zustand:	<ul style="list-style-type: none"> <li>- BMA in Sporthalle vorhanden</li> <li>- Rettungswegepläne aktuell</li> <li>- Feuerlöscher geprüft</li> <li>- RWA vorhanden</li> <li>- Brandschutzordnung vorhanden</li> </ul>

Vorgesehen Maßnahmen:	<ul style="list-style-type: none"> <li>- brandschutztechnische Ertüchtigung des Verbinders zwischen Alt- und Neubau nach Altlastensanierung</li> </ul>
<u>Wärmeschutz:</u>	Ist-Zustand:	<ul style="list-style-type: none"> <li>- Wärmedämmung vorhanden</li> <li>- alle Fenster mit Isolierverglasung</li> <li>- geothermisch betriebene Wärmepumpenheizung</li> </ul>
	Vorgesehen Maßnahmen:	<ul style="list-style-type: none"> <li>- keine Maßnahmen geplant</li> </ul>
<u>Bauliche Veränderungen</u>	Vorgesehene Maßnahmen:	<ul style="list-style-type: none"> <li>- Überdachung des Treppenabgangs an der Rückseite</li> </ul>

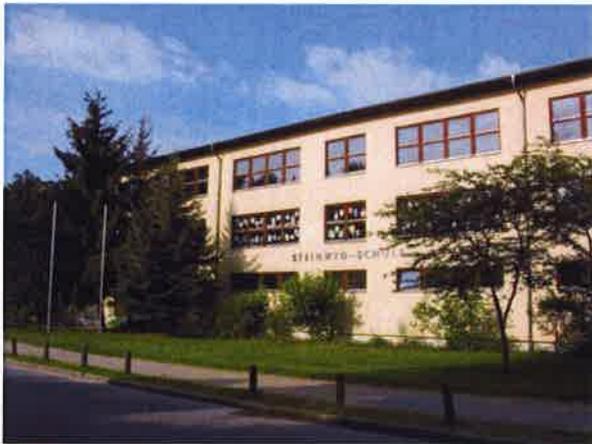
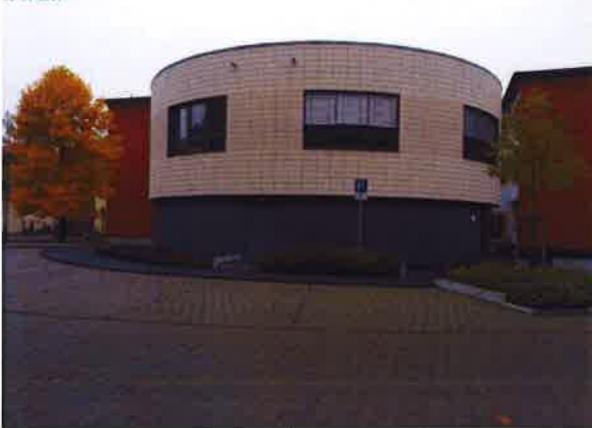
**g) Steinwegschule // Hauptgebäude**

- Außenwände massiv Stahlbeton verputzt
- Betondach wärmegeklämt, Flachdach (Dachpappe)
- bis auf Kriechkeller nicht unterkellert
- Bodenplatte auf Erdreich
- Holzverbundfenster
- Umfassende Sanierung 1994-98:
  - o Fassade
  - o Innenräume
  - o Fenster
  - o Wärmedämmung
  - o Dach
  - o Heizungsanlage (Umstellung von Kohle auf Gas)
- Sanierung des Mehrzweck- / Speiseraumes nach Wasserschaden im Jahre 2013

- Schulhaus und Anbau barrierefrei
- Aufzug vorhanden

- BMA vorhanden
- Rettungswegepläne aktuell
- Feuerlöscher geprüft
- RWA vorhanden
- Brandschutzordnung vorhanden

- Wärmedämmung vorhanden,
- alle Fenster mit Isolierverglasung,
- Photovoltaik-Anlage auf dem Dach
- Gasbrennwertheizung aus dem Jahre 1996, partielle ersetzt 2016; Austausch der letzten, zunehmend wartungsbedürftigen Teile gegen eine moderne Gas - Brennwertkesselanlage
- Ausstattung diverser Räume mit raumsensorgesteuerten Ventilreglern

g) Steinwegschule // Hauptgebäude		
	Vorgesehen Maßnahmen:	- Vorerst kein weiteren Maßnahmen
<u>Fenster:</u>	Ist-Zustand:	- Fenster in den Innenhöfen wurden zum verbesserten Schutz zur Minimierung erforderlicher Anstricharbeiten mit Alu-Vorsatzschalen ausgestattet
	Vorgesehen Maßnahmen:	- Kontinuierliche Ausstattung der gesamten Schule mit diesen Alu-Verkleidungen. - In 2018 soll die hofseitige Fassade damit versehen werden

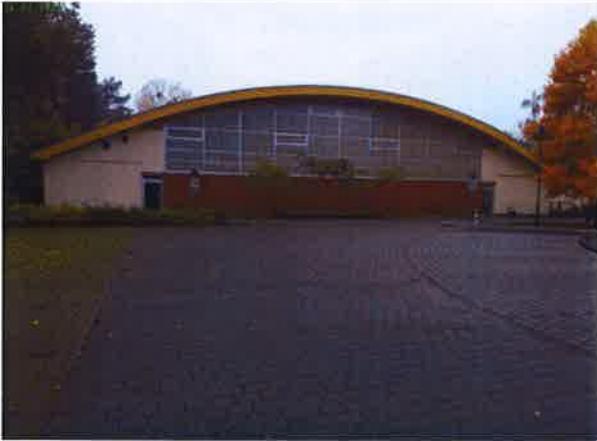
h) Steinwegschule // Sporthalle

Adresse:	Steinweg 11
	Baujahr:	1998
	Bauart:	Mauerwerk
	NGF:	1.793 m <sup>2</sup>
	<u>Beschreibung:</u>	<ul style="list-style-type: none"> <li>- massiv Mauerwerk verputzt</li> <li>- Dach als freitragende Holzkonstruktion in Tonnenform, Eindeckung mit Bitumenbahnen</li> <li>- während der Nutzung nach Inbetriebnahme zu Tage treten umfangreicher Baumängel</li> <li>- Sanierung und Mängelbeseitigung in 2007/08</li> <li>- seit 2008 wieder nutzbar</li> <li>- Leitungssanierung und Austausch von Teilen der Wärmeerzeugungsanlagen 2015</li> </ul>
<u>Barrierefreiheit:</u>	Ist-Zustand:	- Sporthalle nur EG barrierefrei - kein Aufzug
	Vorgesehen Maßnahmen:	- keine Maßnahmen geplant
<u>Brandschutz:</u>	Ist-Zustand:	- BMA vorhanden - Rettungswegepläne aktuell - Feuerlöscher geprüft - RWA vorhanden - Brandschutzordnung vorhanden
	Vorgesehen Maßnahmen:	- keine Maßnahmen geplant

<u>Wärmeschutz:</u>	Ist-Zustand:	<ul style="list-style-type: none"> <li>- Wärmedämmung vorhanden</li> <li>- alle Fenster mit Isolierverglasung</li> <li>- Die Gasheizung aus den 1990er Jahren war in den vergangenen Jahren zunehmend wartungsbedürftig und wurde gegen eine moderne Gas - Brennwertkesselanlage getauscht</li> </ul>
	Vorgesehen Maßnahmen:	- keine weiteren Maßnahmen

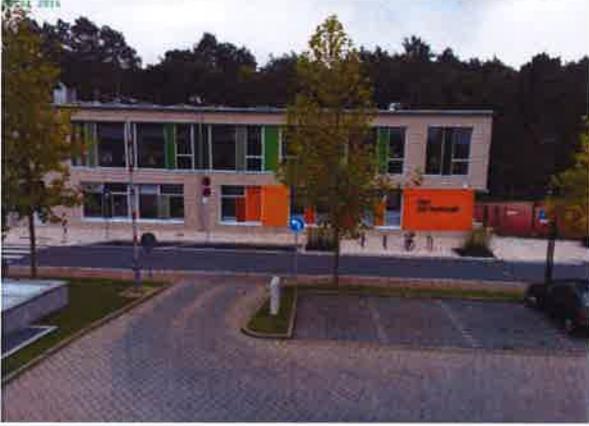
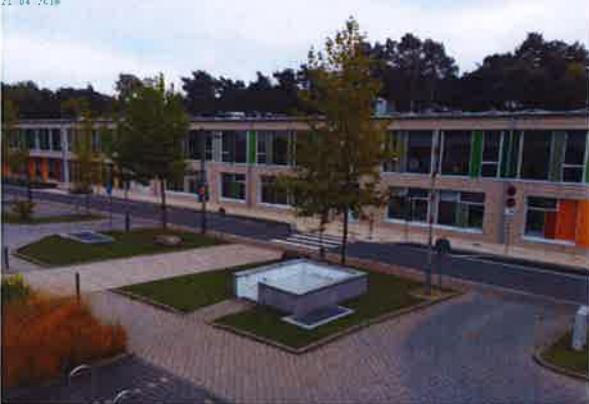
### i) Grundschule Auf dem Seeberg mit Hort „Am Hochwald“

Bauart:	Massivbau mit Flachdach
	NGF:	2.446 m <sup>2</sup>
<u>Beschreibung:</u>		
<ul style="list-style-type: none"> <li>- Stahlbetonfundament, Bodendenplatte, Stahlbetonstützen, Wände, Decken</li> <li>- Außenwände Vollholz, Holzwerkstoffplatten, vorgehängte und hinterlüftete Fassadenbekleidung</li> <li>- Dachtragwerk Stahlbeton, Dachhaut FPO-Kunststoffabdichtbahnen, Kiesauflast</li> <li>- Abhängedecken als Akustik- oder Hygienesdecken</li> <li>- Innentreppen Stahlbeton, Außentreppen Stahl</li> <li>- Fenster: Holz-Aluminium, 3-fach Isolierverglasung</li> <li>- Außenfenster- und Türen: Pfosten-Riegelfassade</li> <li>- Türen: Holz, teilweise Sicherheitsverglasung, Stahlumfassungszargen</li> </ul>		
<u>Barrierefreiheit:</u>	Ist-Zustand:	<ul style="list-style-type: none"> <li>- Schule und Hort barrierefrei,</li> <li>- Aufzug vorhanden</li> </ul>

Vorgesehen Maßnahmen:	- keine Maßnahmen geplant
<u>Brandschutz:</u>	Ist-Zustand:	<ul style="list-style-type: none"> <li>- BMA vorhanden</li> <li>- Rettungswegepläne aktuell</li> <li>- Feuerlöscher geprüft,</li> <li>- RWA vorhanden</li> <li>- Brandschutzordnung vorhanden</li> </ul>
	Vorgesehen Maßnahmen:	- keine Maßnahmen geplant

<u>Wärmeschutz:</u>	Ist-Zustand:	<ul style="list-style-type: none"> <li>- Wärmedämmung vorhanden</li> <li>- alle Fenster mit 3 S-Isolierverglasung</li> <li>- geothermisch betriebene Wärmepumpenheizung</li> <li>- Photovoltaik-Anlage</li> </ul>
	Vorgesehen Maßnahmen:	- keine Maßnahmen geplant
<u>Bauliche Veränderung:</u>	Vorgesehene Maßnahmen:	- Schulhofgestaltung, u. a. die Erweiterung des Ballfangzauns
<u>Neubau</u>	Vorgesehene Maßnahmen:	- Hortneubau als Erweiterung zum bestehenden Objekt

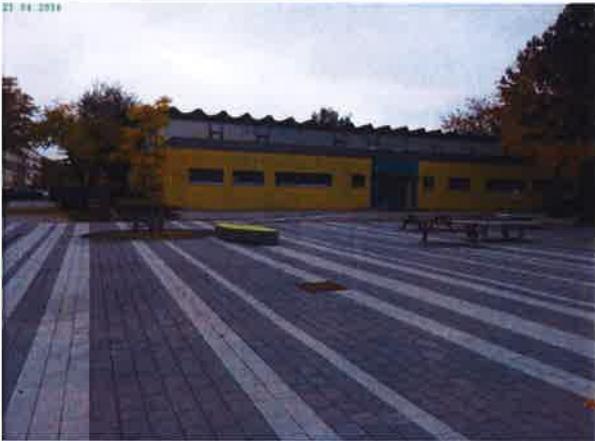
k) Maxim-Gorki-Gesamtschule // Alte Sporthalle

Adresse:	Förster-Funke-Allee 106
	Baujahr:	1983
	Bauart:	Plattenbau
	NGF:	941 m <sup>2</sup>
	<u>Beschreibung:</u>	<ul style="list-style-type: none"> <li>- Sporthalle Typ MT 90</li> <li>- Massiv Stahlbetonplatten</li> <li>- Nicht unterkellert, Bodenplatte auf Erdreich</li> <li>- Spannbetondeckenteile in Schalenbauweise, Pultdach</li> <li>- Umfassende Sanierung 2003-05</li> </ul>
<u>Barrierefreiheit:</u>	Ist-Zustand:	- Sporthalle barrierefrei
	Vorgesehen Maßnahmen:	- keine Maßnahmen geplant
<u>Brandschutz:</u>	Ist-Zustand:	<ul style="list-style-type: none"> <li>- BMA vorhanden</li> <li>- Rettungswegepläne aktuell</li> <li>- Feuerlöscher geprüft</li> <li>- RWA vorhanden</li> <li>- Brandschutzordnung vorhanden</li> </ul>

Vorgesehen Maßnahmen:	- keine Maßnahmen geplant
<u>Wärmeschutz:</u>	Ist-Zustand:	- Wärmedämmung vorhanden - alle Fenster mit Isolierverglasung - Gasheizung aus dem Schulhaus, keine Brennwerttechnik
	Vorgesehen Maßnahmen:	- siehe Maxim-Gorki-Gesamtschule - HGB

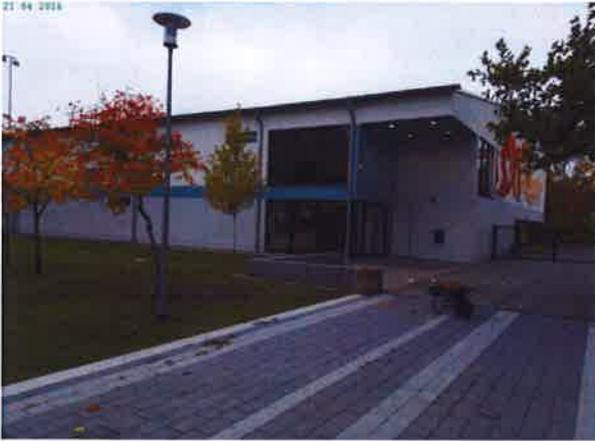
### l) Maxim-Gorki-Gesamtschule // Neue Sporthalle

Adresse:	Förster-Funke-Allee 106
	Baujahr:	2011/2012
	Bauart:	Massivbau mit Flachdach
	NGF:	1.543 m <sup>2</sup>
	<u>Beschreibung:</u>	<ul style="list-style-type: none"> <li>- Streifenfundamente, Stahlbetonstützen mit Porenbetonmauerwerk, keine Unterkellerung</li> <li>- Mineralischer Außenputz</li> <li>- Stahlbetondecken zwischen den Geschossen</li> <li>- Stahlbetonsohle mit Fußbodenheizung</li> <li>- Dach: Holzleimbinder mit Trapezblechtragschale, Mineralische Dämmung</li> <li>- Stahlbetontreppe zwischen den Geschossen, Fliesenbelag</li> <li>- Fenster: Thermisch getrennte Aluprofile, 3-fach Isolierglas in allen Bereichen</li> </ul>
<u>Barrierefreiheit:</u>	Ist-Zustand:	- Sporthalle barrierefrei
	Vorgesehen Maßnahmen:	- keine Maßnahmen geplant
<u>Brandschutz:</u>	Ist-Zustand:	- BMA vorhanden - Rettungswegepläne aktuell - Feuerlöscher geprüft - RWA vorhanden - Brandschutzordnung vorhanden
	Vorgesehen Maßnahmen:	- keine Maßnahmen geplant

<u>Wärmeschutz:</u>	Ist-Zustand:	- Wärmedämmung vorhanden - alle Fenster mit Isolierverglasung - geothermisch betriebene Wärmepumpenheizung
	Vorgesehen Maßnahmen:	- keine Maßnahmen geplant

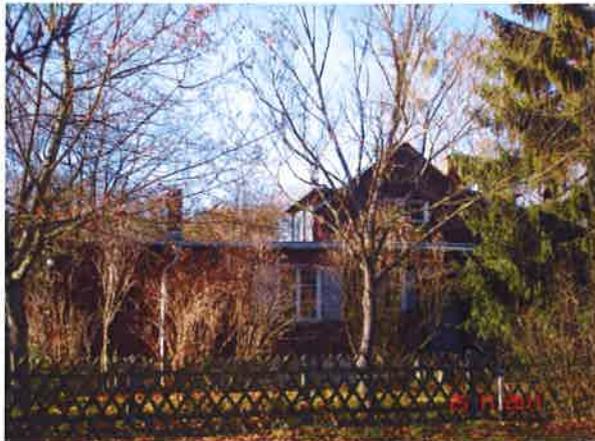
**m) Haus Karl-Marx-Straße 117**

Adresse:	Karl-Marx-Straße 117
Baujahr:	1931
Bauart:	nach gegenwärtigem Kenntnisstand ziegelausgefachtes Fachwerk, teilunterkellert
NGF:	161 m <sup>2</sup>

- Denkmalgeschütztes Siedlungswohnhaus mit Verkaufsbüro
- nach gegenwärtigem Kenntnisstand ziegelausgefachtes Fachwerk
- Fassade Bretterverschalung
- flachgeneigte Dächer mit Bitumenschweißbahnen bzw. Dachpappe
- Fenster Holzrahmenkonstruktion, Einfachverglasung
- Holzfußböden Dielenbretter
- Bemerkenswerte Wohndetails des zurückliegenden Jahrhunderts:
  - o Kachelöfen, Kochherde
  - o Innentüren mit entspr. Drückergarnituren
  - o Lichtschalter, Steckdosen
- Über den baulichen Zustand derzeit keine abschließende Aussage möglich, da noch nicht erfasst

<u>Barrierefreiheit:</u>	Ist-Zustand:	- Haus nicht barrierefrei
	Vorgesehen Maßnahmen:	- da bisher keine Nutzung absehbar, sind hinsichtlich Barrierefreiheit auch keine Maßnahmen geplant
<u>Brandschutz:</u>	Ist-Zustand:	- keine BMA - keine RWA - keine Feuerlöscher - keine Brandschutzordnung - keine Rettungswegepläne
	Vorgesehen Maßnahmen:	- da bisher keine Nutzung absehbar, sind auch keine Maßnahmen hinsichtlich Brandschutz geplant
<u>Wärmeschutz:</u>	Ist-Zustand:	- Haus steht unter Denkmalschutz - keine Wärmedämmung - Einscheiben-Verglasung - Ofenheizung
	Vorgesehen Maßnahmen:	- da bisher keine Nutzung absehbar, sind auch keine Maßnahmen hinsichtlich Wärmeschutz geplant

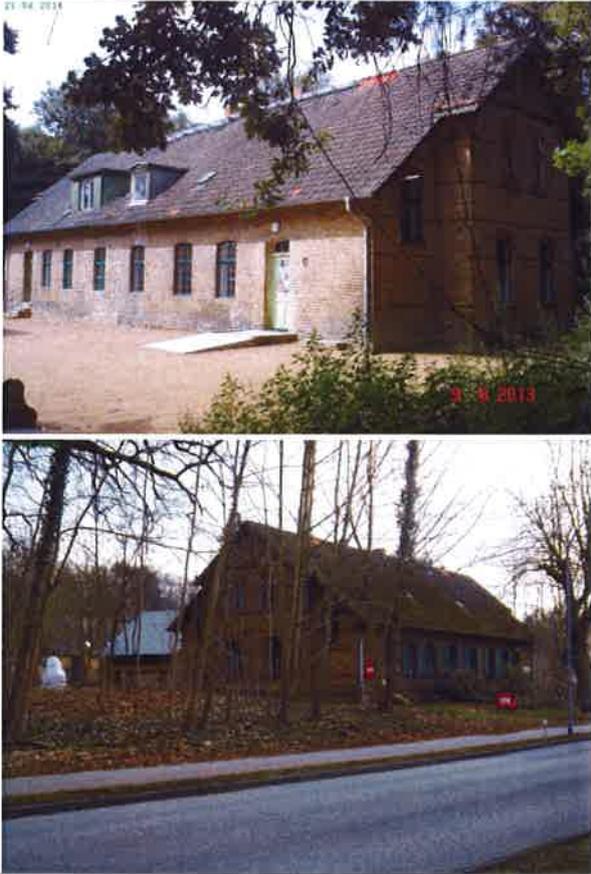
**n) Künstlerhaus Zehlendorfer Damm 200**

<p>Adresse: Zehlendorfer Damm 200</p> <p>Baujahr: 1902/1903 Sanierung Erdgeschoss 2013</p> <p>Bauart: Massivbau, Vollmauerwerk</p> <p>NGF: 214 m<sup>2</sup></p> <p><u>Beschreibung:</u></p> <ul style="list-style-type: none"><li>- Denkmalsgeschütztes Landarbeiterwohnhaus für 4 Familien mit Remise</li><li>- Mauerwerk ohne Außenputz</li><li>- Holzbalkendecke, -dielen, -treppen</li><li>- Dachhaut: Betonsteine</li><li>- Holzkastendoppelfenster, Beständtüren Holz</li><li>- ursprüngliche Befehuerung mit Kohleöfen, ersetzt durch Gasbrennwerttechnik</li></ul>
<u>Barrierefreiheit:</u>	<p>Ist-Zustand:</p> <ul style="list-style-type: none"><li>- Haus im Erdgeschoss barrierefrei und genutzt,</li><li>- Obergeschoss nicht ausgebaut, keine Nutzung</li></ul> <p>Vorgesehen Maßnahmen:</p> <ul style="list-style-type: none"><li>- keine Maßnahmen geplant</li></ul>	
<u>Brandschutz:</u>	<p>Ist-Zustand:</p> <ul style="list-style-type: none"><li>- BMA vorhanden</li><li>- Rettungswegepläne aktuell</li><li>- Feuerlöscher geprüft</li></ul> <p>Vorgesehen Maßnahmen:</p> <ul style="list-style-type: none"><li>- keine Maßnahmen geplant</li></ul>

<u>Wärmeschutz:</u>	<p>Ist-Zustand:</p> <ul style="list-style-type: none"><li>- Haus steht unter Denkmalschutz</li><li>- keine Wärmedämmung</li><li>- Fenster teilweise mit Isolierverglasung</li><li>- teilweise Kastenfenster</li><li>- Gasbrennwertheizung 2013</li></ul> <p>Vorgesehen Maßnahmen:</p> <ul style="list-style-type: none"><li>- keine Maßnahmen geplant</li></ul>	
<u>Sonstiges</u>	<p>Maßnahmen in 2017:</p> <ul style="list-style-type: none"><li>- Trockenlegung der beiden Teilkeller</li><li>- Aufarbeitung bzw. Neubau der Kellerfenster</li><li>- Erneuerung der Regenwasserversickerungsanlagen</li></ul>

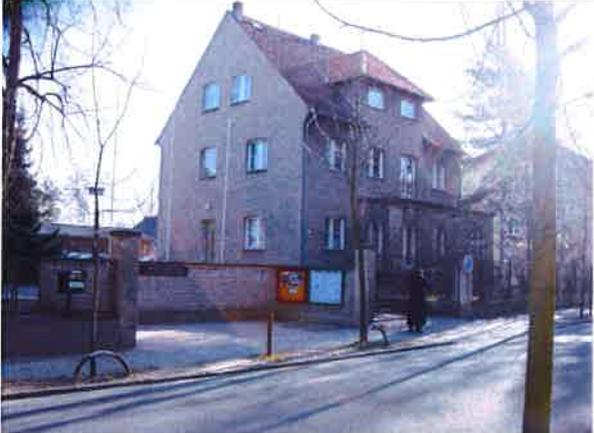
**o) Haus Meiereifeld 33**

Adresse:	Meiereifeld 33
	Baujahr:	k.A.
	Bauart:	Massivbau, Ziegelmauerwerk
	NGF:	- 219 m <sup>2</sup> - davon 121 m <sup>2</sup> Nutzung durch Kunst- und Kulturverein
	<b>Beschreibung:</b>	
<ul style="list-style-type: none"><li>- Streifenfundamente Beton, Ziegelmauerwerk</li><li>- Putzfassade Kalk-Zement-Putz</li><li>- Stahlsteindecke über Keller, sonst Holzbalkendecken EG / 1. OG</li><li>- Dach: Holzbalkenkonstruktion Ziegeleindeckung</li><li>- Holztreppe, Holzkastenfenster, Holztüren</li></ul>		
<u>Barrierefreiheit:</u>	Ist-Zustand:	- Haus nicht barrierefrei - Nutzung nur im EG zugelassen
	Vorgesehen Maßnahmen:	- keine Maßnahmen geplant
<u>Brandschutz:</u>	Ist-Zustand:	- keine BMA - keine RWA - Feuerlöscher im EG - Rettungswegepläne im EG
	Vorgesehen Maßnahmen:	- keine Maßnahmen geplant
<u>Wärmeschutz:</u>	Ist-Zustand:	- keine Wärmedämmung - Fenster teilweise mit Isolierverglasung - teilweise Kastenfenster - Ölheizung aus den 90er Jahren

Vorgesehen Maßnahmen:	- keine Maßnahmen geplant
