Prüfbericht Nr. 0777/10/09

Bauvorhaben : Gehweg der Straße Am Weinberg in der
Gemeinde Kleinmachnow

Prüfauftrag : Begutachtung des Zustandes der Befestigung
einschl. Handlungsempfehlung

Datum des Prüfberichtes : 25. Oktober 2010

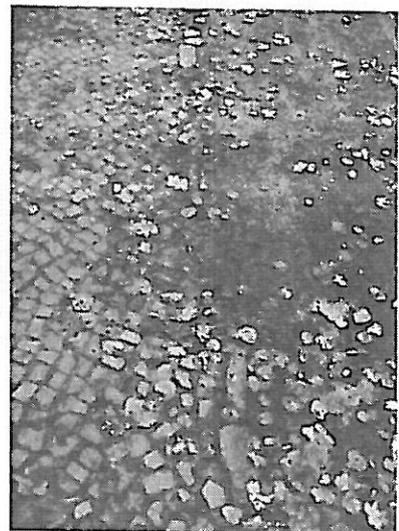
Bild 18

Desweiteren fehlen partiell die seitlichen Kämpfersteine, wodurch die Verspannung der Pflasterung aufgelöst wird und der Zerfall fortschreiten kann. Kämpfersteine stehen des weiteren verkippt aus der Befestigung und stellen eine Gefahrenquelle dar.

Bild	Beschreibung
1	Zustand bei Haltestelle, ca. Grundstück Nr. 3
2	Detail aus Bild 1, fehlende Einspannung
3	Haltestellenbefestigung in Betonpflaster, unebene Anarbeitung
4	vor Grundstück Nr. 5, fehlende Einspannung
5	Ecke Am Weinberg/Im Tal, Grundstück Nr. 5, unebenes Pflaster und befestigte Überbauung
6	wie Bild 5, jedoch vor Grundstück Nr. 7, befestigt mit Betonpflaster
7	Gehwegplatten, begrenzter Bereich vor Grundstück Nr. 7
8	verschobener Randstein bei Grundstück Nr. 7
9	Detail aus Bild 8
10	Wurzeleinwuchs unter Pflaster bei Station 1
11	Schlitzsondierung der Gründung
12	Verschobene Randsteine
13	oberflächennahe Wurzeln zwischen Gehweg und Bordstein
14	Verwerfungen mit partiellem Verlust des Pflasters
15	Querunebenheit
16	Messung der Längsunebenheit
17	neue Einfahrt bei Grundstück Nr. 11, Gehweg nicht Unterbau-verstärkt
18	fehlende Randsteine, ca. Grundstück Nr. 13
19	Pflasterverwerfung bei Grundstück Nr. 15

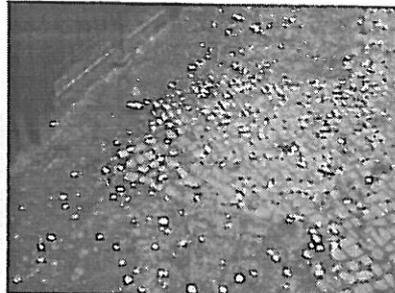
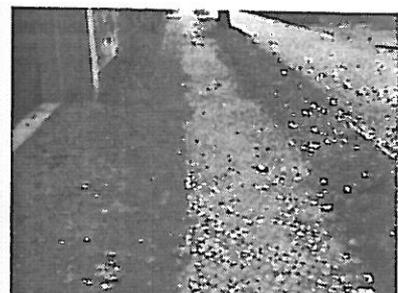
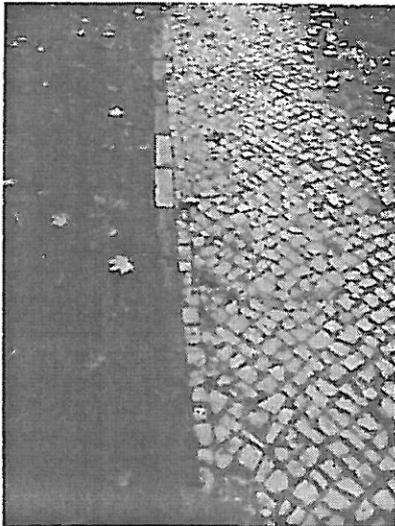
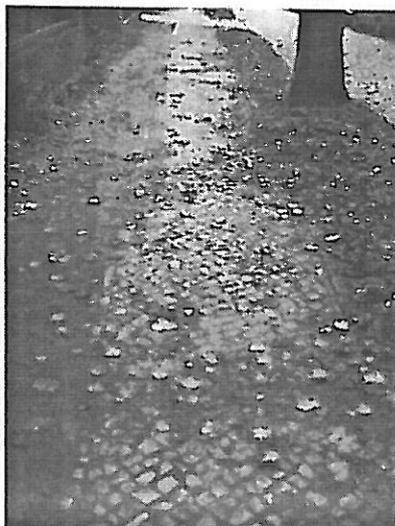
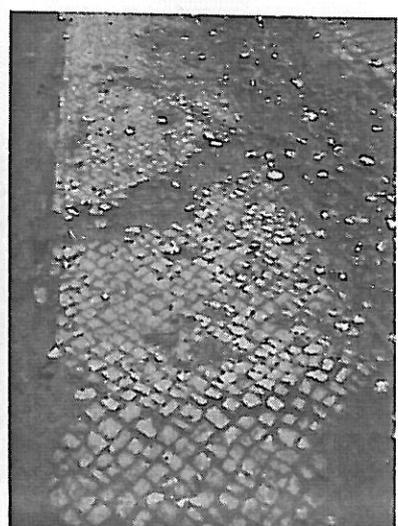
20-24	wie Bild 19
25	Aufbau bei Grundstück Nr. 11
26	Detail aus Bild 25, Wurzeleinwuchs
27	Längsunebenheit und Pflasterfehlstelle bei Grundstück Nr. 15
28	wie Bild Nr. 19
29	verkippter Randstein
30	augenscheinlich sachgerecht hergestellte Einfahrt bei Grundstück Nr. 13

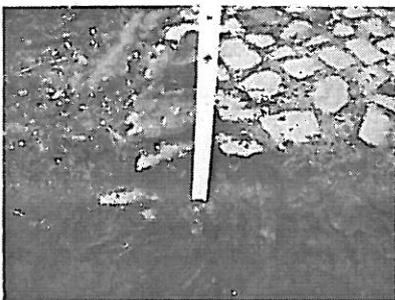
Bild 25

Die Aufschlüsse an den 5 genannten Stationen belegen, dass die Pflasterung lediglich auf dem anstehendem Sand/Sand-Schluff-Gemisch ruht. Die Dicke beträgt 45 bis 50 mm. Der starke Wurzeleinwuchs konnte durch Freilegung nachgewiesen/sichtbar gemacht werden.

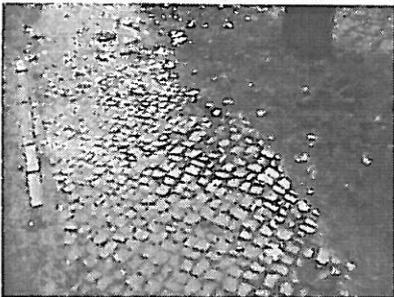
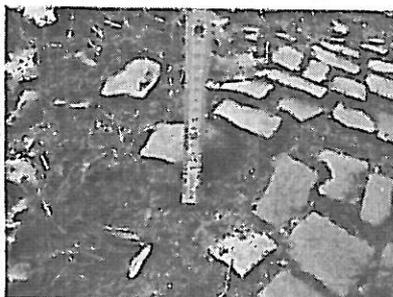
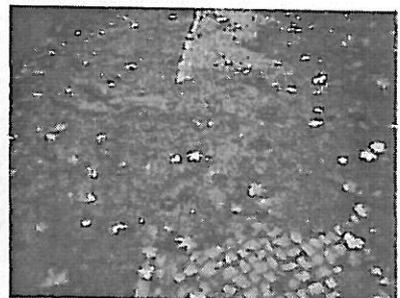
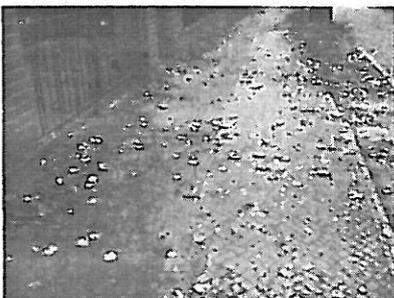
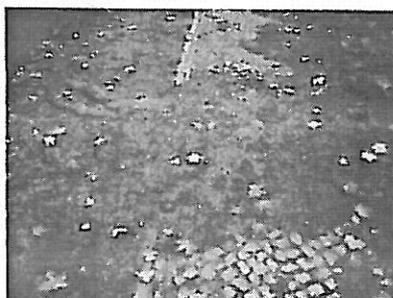
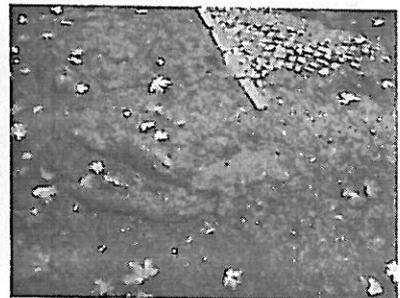
Vor Grundstück Nr. 19 kann von einem vollständigen Zerfall der Pflasterung ausgegangen werden; hier wurden Fehlstellen bereits mit Beton geflickt.

Bild	Beschreibung
31-36	Zustand vor Grundstück Nr. 17 und 19
37	Pflasterfahlestelle bei Grundstück Nr. 17
38	Einfahrt bei Nr. 15, augenscheinlich sachgerecht hergestellt
39-44	Zustand vor den Grundstücken 17 und 19, Einbauten und Betonflickungen
45	Betonauffüllung Ecke Winzerweg
46	unbefestigter Gehweg ab Ecke Winzerweg
47+48	aus der Oberfläche ragende Steine vor Grundstück Nr. 21
49+50	aus der Oberfläche ragende Wurzeln vor Grundstück Nr. 23 und 25
51	unbefestigter Bereich vor Grundstück Nr. 25a bis 27
52	teilbefestigte Einfahrt, Grundstück Nr. 25
53	Einbau, Gasschieber, nicht umpflastert
54	unbefestigter Aufbau
55+57	Teilbefestigungen vor den Grundstücken 29 bis 35
56	Einbau, Wasserschieber
58	Zustand vor Grundstück Nr. 35
59	aus befestigten Teilbereich ragender Stein

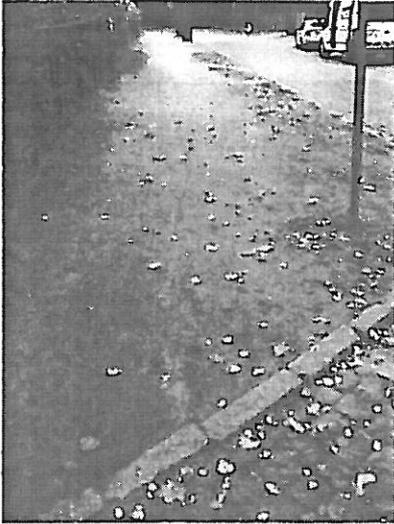
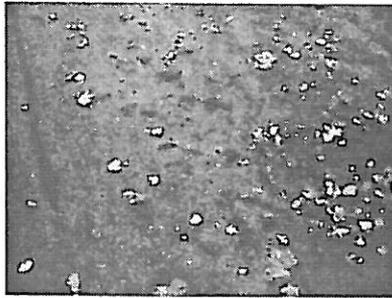
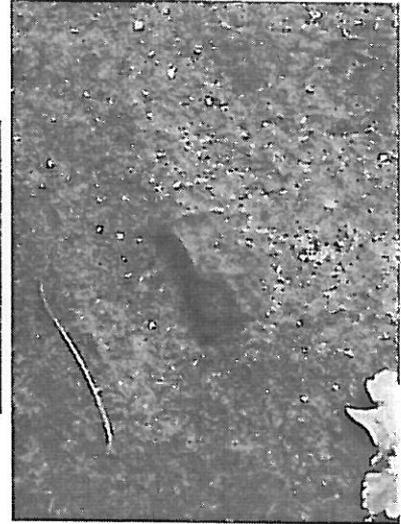
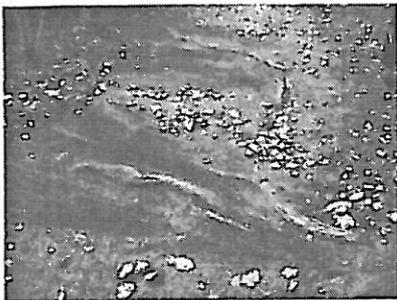
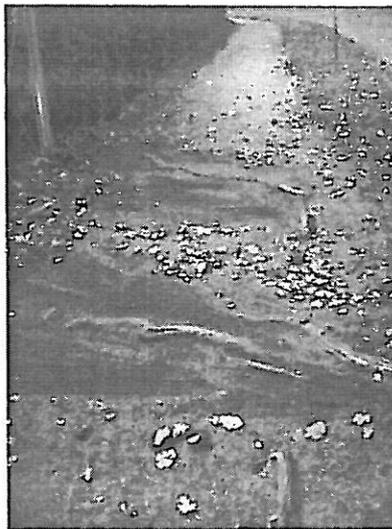
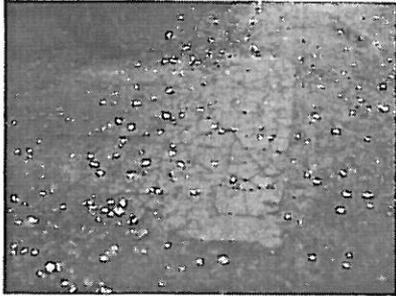
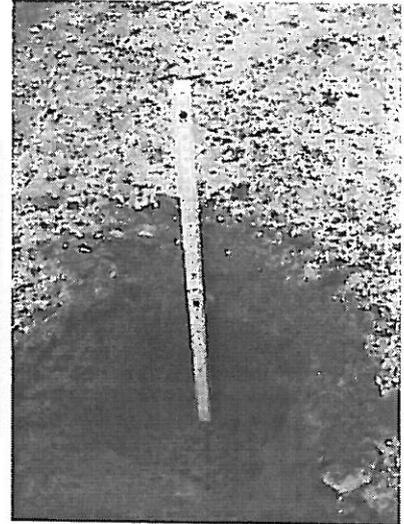
Ab Ecke Winzerweg ist der Gehweg dann unbefestigt; lediglich einzelne Ziegelreste ragen aus der sandigen Oberfläche (Bilder 46 bis 54).

Bislang nicht befestigte Einfahrten/Grundstückszuwegungen sind mit einer ungebundenen Tragschicht auszubilden.

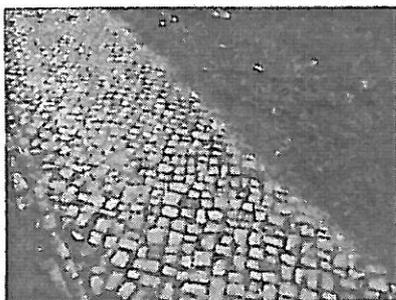
Bild 58

Ab Grundstück Nr. 35 verbessert sich die allgemeine Ebenheit etwas; hier ist teilweise seitlicher Graseinwuchs festzustellen (Bild Nr. 58).
