Prüfbericht Nr. 0777/10/09

Bauvorhaben : Gehweg der Straße Am Weinberg in der
Gemeinde Kleinmachnow

Prüfauftrag : Begutachtung des Zustandes der Befestigung
einschl. Handlungsempfehlung

Datum des Prüfberichtes : 25. Oktober 2010

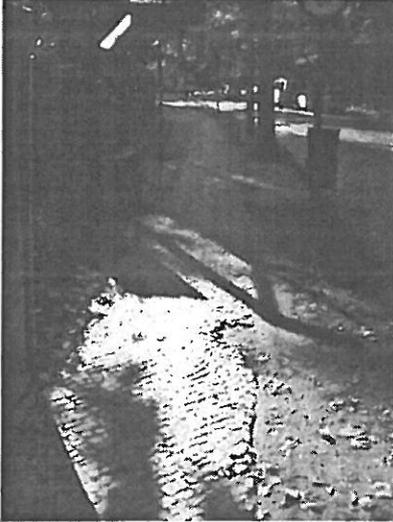
Bild 1

Bild	Beschreibung
1	Zustand bei Haltestelle, ca. Grundstück Nr. 3
2	Detail aus Bild 1, fehlende Einspannung
3	Haltestellenbefestigung in Betonpflaster, unebene Anarbeitung
4	vor Grundstück Nr. 5, fehlende Einspannung
5	Ecke Am Weinberg/Im Tal, Grundstück Nr. 5, unebenes Pflaster und befestigte Überbauung
6	wie Bild 5, jedoch vor Grundstück Nr. 7, befestigt mit Betonpflaster
7	Gehwegplatten, begrenzter Bereich vor Grundstück Nr. 7
8	verschobener Randstein bei Grundstück Nr. 7
9	Detail aus Bild 8
10	Wurzeleinwuchs unter Pflaster bei Station 1
11	Schlitzsondierung der Gründung
12	Verschobene Randsteine
13	oberflächennahe Wurzeln zwischen Gehweg und Bordstein
14	Verwerfungen mit partiellem Verlust des Pflasters
15	Querunebenheit
16	Messung der Längsunebenheit
17	neue Einfahrt bei Grundstück Nr. 11, Gehweg nicht Unterbau-verstärkt
18	fehlende Randsteine, ca. Grundstück Nr. 13
19	Pflasterverwerfung bei Grundstück Nr. 15

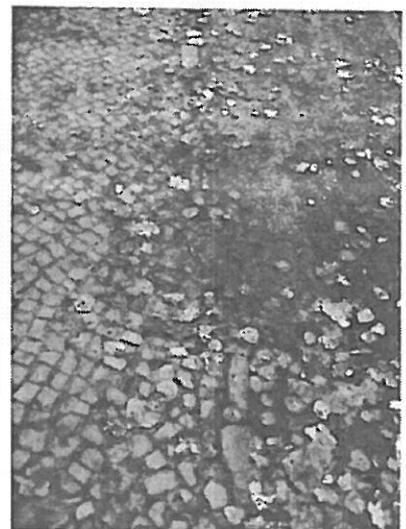
Bild 18

Desweiteren fehlen partiell die seitlichen Kämpfersteine, wodurch die Verspannung der Pflasterung aufgelöst wird und der Zerfall fortschreiten kann. Kämpfersteine stehen des weiteren verkippt aus der Befestigung und stellen eine Gefahrenquelle dar.

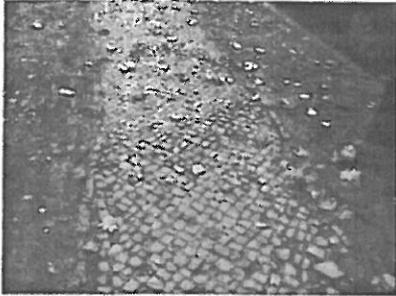
Bild 19

Zunächst ist ein starker Einwuchs von Wurzeln des Baumbestandes zwischen Bordstein und Gehweg zu verzeichnen. Dieser hat sowohl die Pflasterbefestigung der Fahrbahn, die Borde, aber auch den Gehweg geschädigt. So wurde die Gehwegpflasterung deutlich angehoben, uneben verschoben und einzelne Steine sowie kleine Teilflächen aus dem Verbund gelöst.

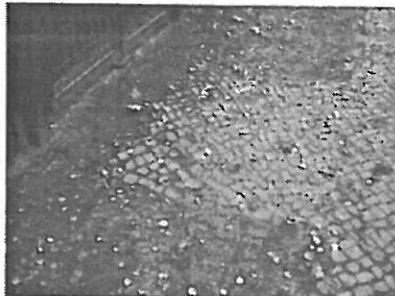
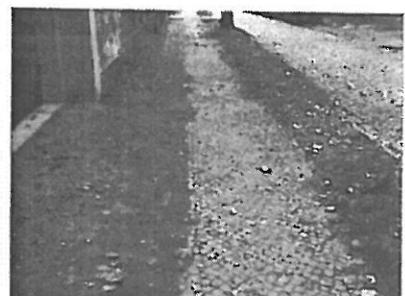
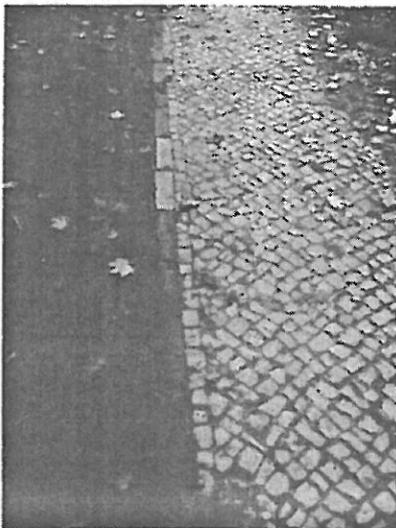
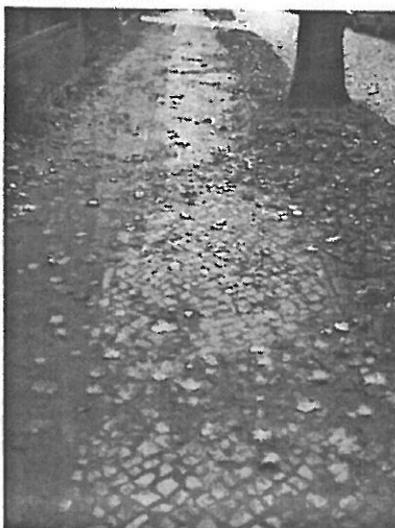
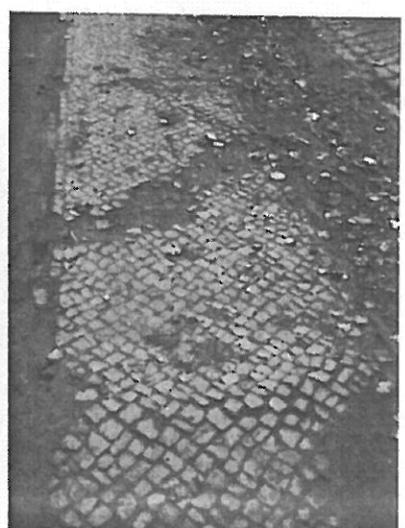
20-24	wie Bild 19
25	Aufbau bei Grundstück Nr. 11
26	Detail aus Bild 25, Wurzeleinwuchs
27	Längsunebenheit und Pflasterfehlstelle bei Grundstück Nr. 15
28	wie Bild Nr. 19
29	verkippter Randstein
30	augenscheinlich sachgerecht hergestellte Einfahrt bei Grundstück Nr. 13

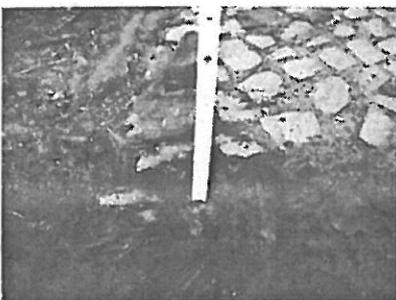
Bild 25

Die Aufschlüsse an den 5 genannten Stationen belegen, dass die Pflasterung lediglich auf dem anstehendem Sand/Sand-Schluff-Gemisch ruht. Die Dicke beträgt 45 bis 50 mm. Der starke Wurzeleinwuchs konnte durch Freilegung nachgewiesen/sichtbar gemacht werden.

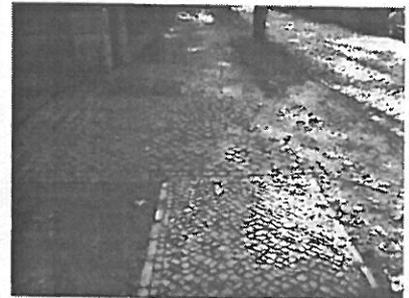
Bild 30

Nur wenige Zufahrten wurden fachgerecht ausgeführt und entsprechen zumindest augenscheinlich dem technischen Standard.

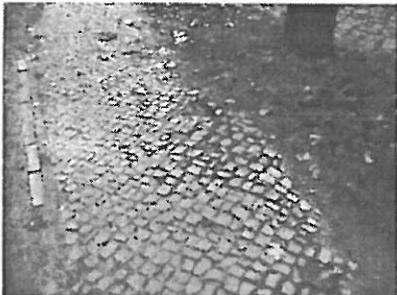
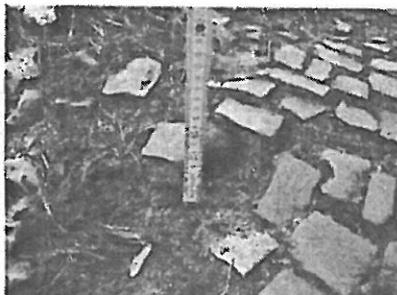
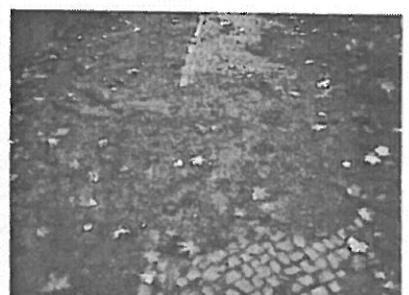
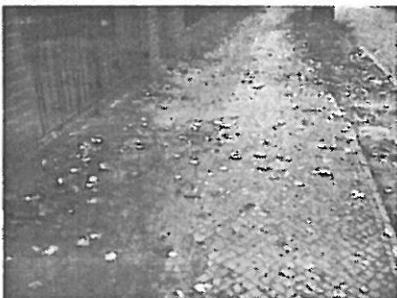
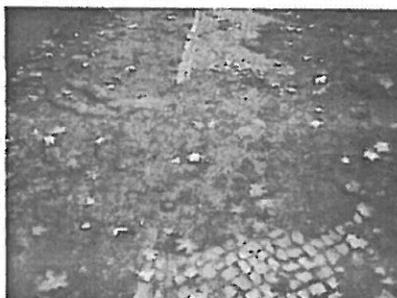
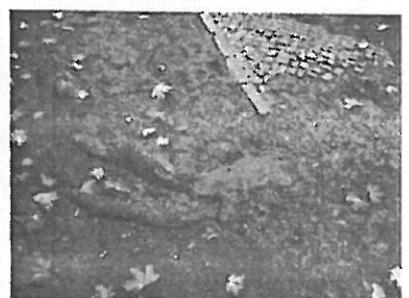
Vor Grundstück Nr. 19 kann von einem vollständigen Zerfall der Pflasterung ausgegangen werden; hier wurden Fehlstellen bereits mit Beton geflickt.

Bild	Beschreibung
31-36	Zustand vor Grundstück Nr. 17 und 19
37	Pflasterfahlfstelle bei Grundstück Nr. 17
38	Einfahrt bei Nr. 15, augenscheinlich sachgerecht hergestellt
39-44	Zustand vor den Grundstücken 17 und 19, Einbauten und Betonflickungen
45	Betonauffüllung Ecke Winzerweg
46	unbefestigter Gehweg ab Ecke Winzerweg
47+48	aus der Oberfläche ragende Steine vor Grundstück Nr. 21
49+50	aus der Oberfläche ragende Wurzeln vor Grundstück Nr. 23 und 25
51	unbefestigter Bereich vor Grundstück Nr. 25a bis 27
52	teilbefestigte Einfahrt, Grundstück Nr. 25
53	Einbau, Gasschieber, nicht umpflastert
54	unbefestigter Aufbau
55+57	Teilbefestigungen vor den Grundstücken 29 bis 35
56	Einbau, Wasserschieber
58	Zustand vor Grundstück Nr. 35
59	aus befestigten Teilbereich ragender Stein

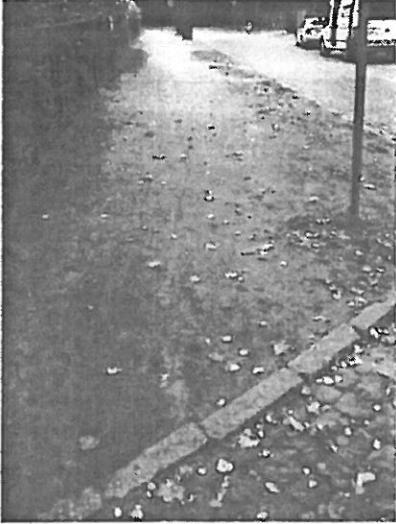
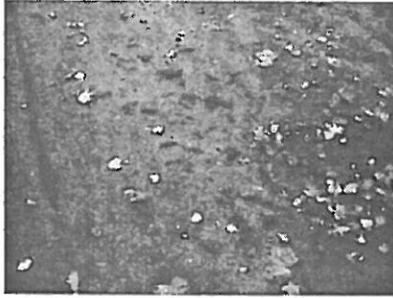
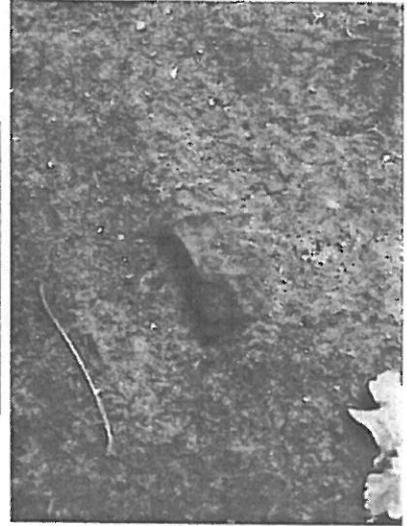
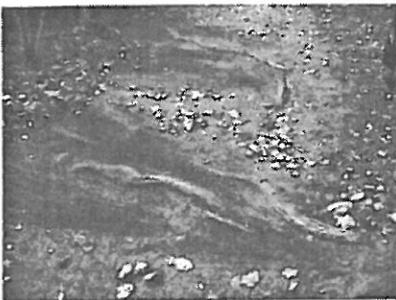
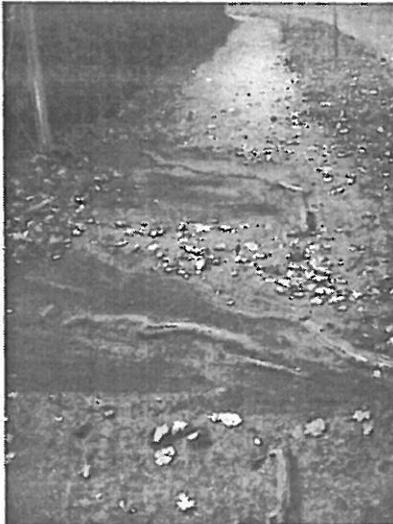
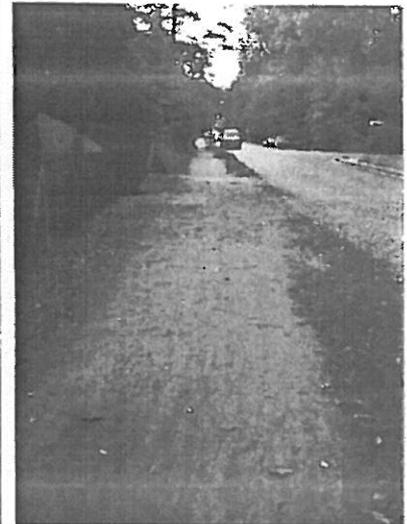
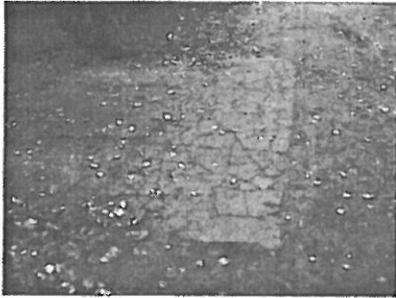
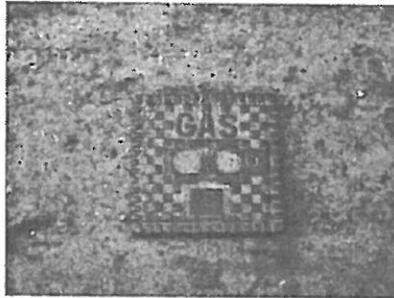
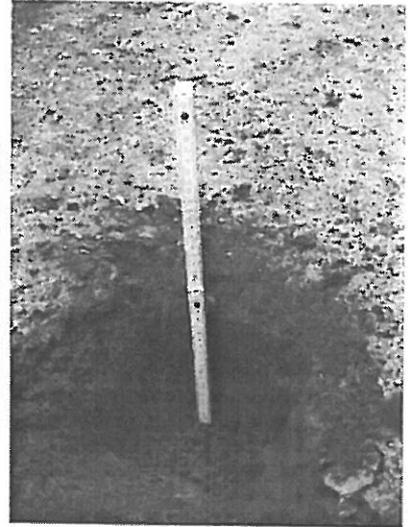
Ab Ecke Winzerweg ist der Gehweg dann unbefestigt; lediglich einzelne Ziegelreste ragen aus der sandigen Oberfläche (Bilder 46 bis 54).

Bislang nicht befestigte Einfahrten/Grundstückszuwegungen sind mit einer ungebundenen Tragschicht auszubilden.

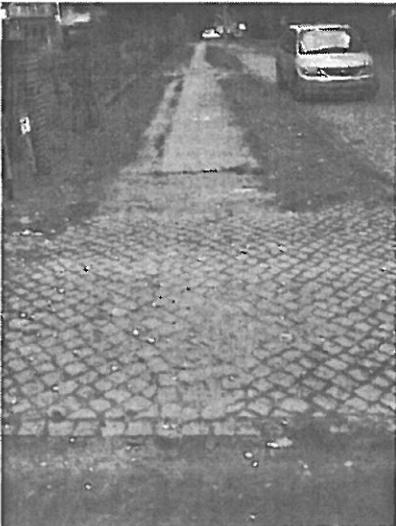
Bild 55

Vor Grundstück Nr. 25a wurde ebenfalls ein starker Wurzeleinwuchs festgestellt. Im weiterführenden Bereich des Gehweges sind häufige Unterbrechungen der Pflasterung sowie Einbauten (Wasser, Gas) anzutreffen. Grundstückszugänge sind mit unterschiedlichen Materialien befestigt (Bilder 55 bis 59).

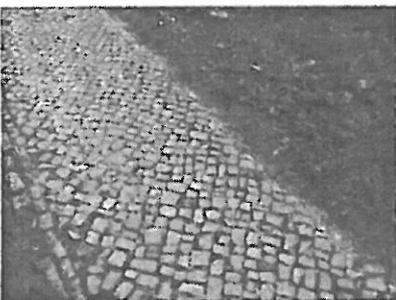
Bild 58

Ab Grundstück Nr. 35 verbessert sich die allgemeine Ebenheit etwas; hier ist teilweise seitlicher Graseinwuchs festzustellen (Bild Nr. 58).
