Projektskizze

Renaturierung des „Duellpfuhls“ in Kleinmachnow

Stand: 27.07.2010

Planungsstand: Grundlagenermittlung und Vorplanung

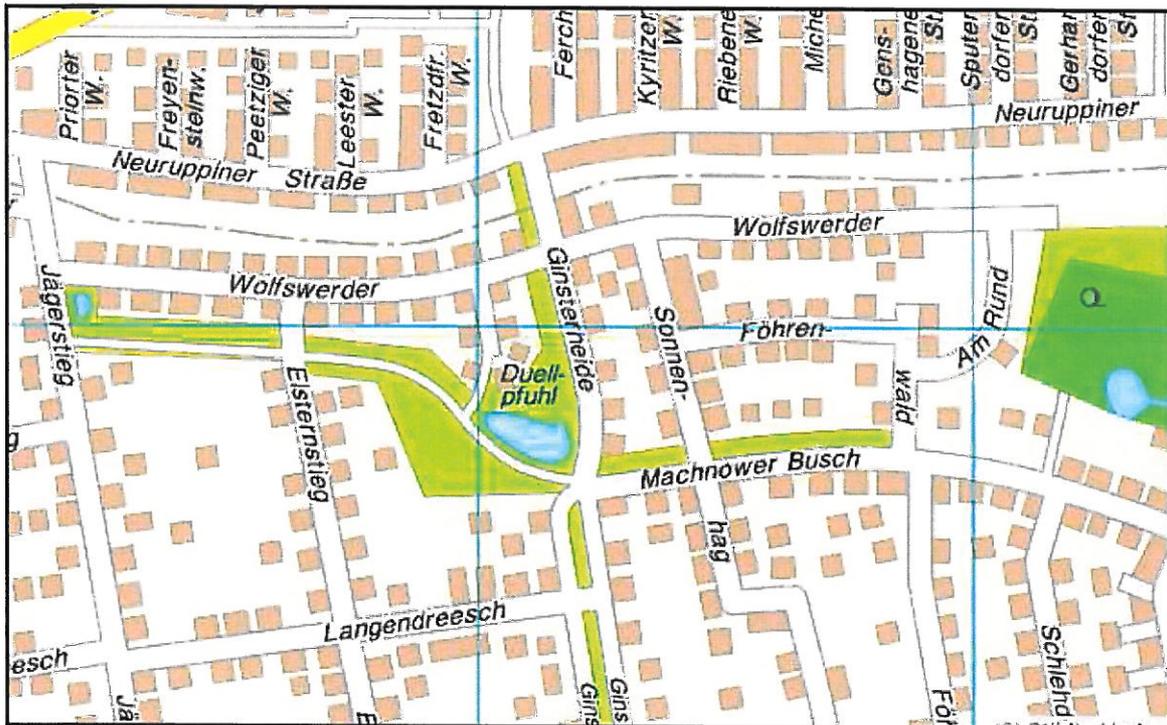
Abbildung 2: Lage des Duellpfuhls

Das Kleingewässer Duellpfuhl befindet sich in der Gemeinde Kleinmachnow innerhalb eines mit Laubgehölzen bestockten Bereiches nahe der Straßenkreuzung Ginsterheide, Ecke Machnower Busch.

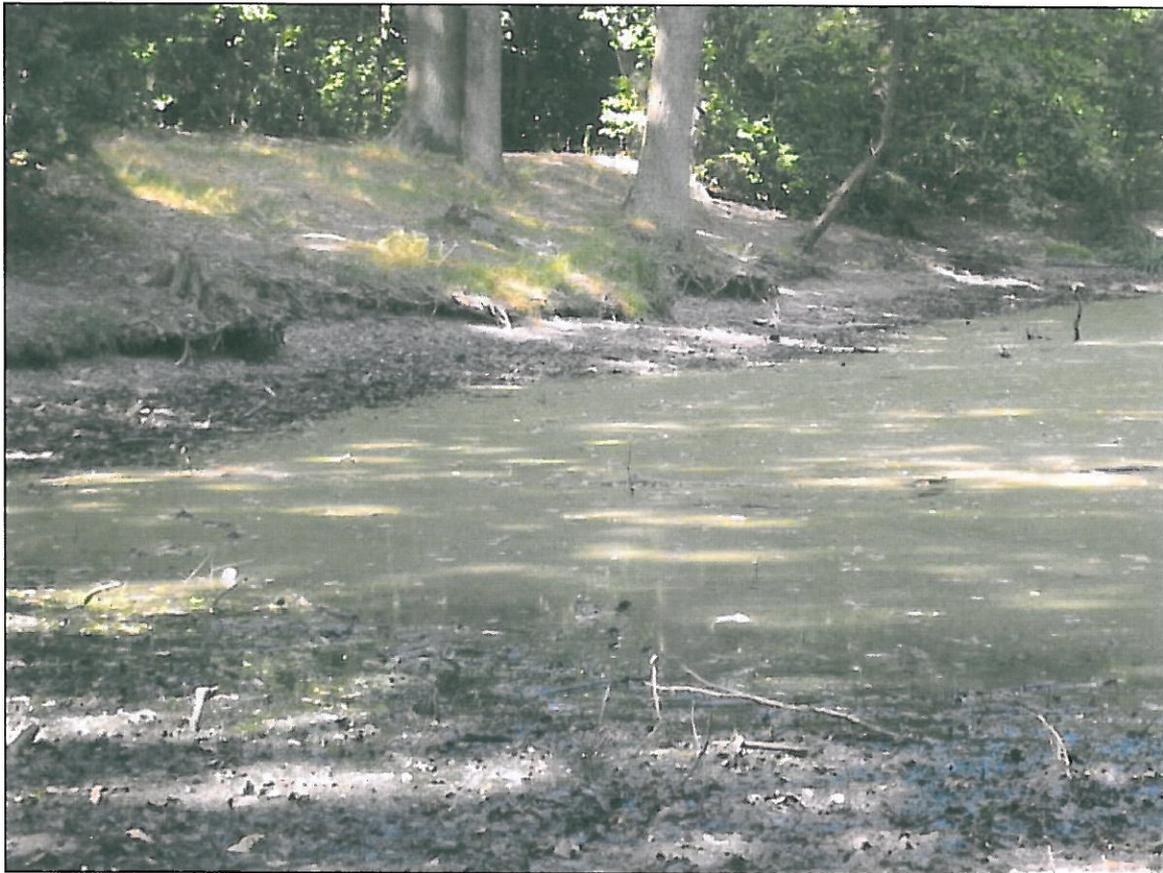
Abbildung 3: Schlamm und Laubstreu werden bei niedrigem Wasserstand sichtbar (Juli 2010)

Der Duellpfuhl befindet sich aus ökologischer Sicht derzeit in einem schlechten Zustand. Er weist starke Schlammablagerungen am Grund und eine kompakte Schicht aus schwach zersetzter Laubstreu auf. Der Umstand wird besonders deutlich, wenn bei niedrigem Wasserstand die organische Auflage zum Vorschein kommt und durch den Luftkontakt Zersetzungsprozesse eingeleitet werden (siehe Abb. 3). Dies fällt in dem auch als Erholungsfläche genutzten Gelände nicht nur optisch negativ auf, sondern ist auch insbesondere für die An-

wohner mit einer starken Geruchsbelästigung verbunden, denen dann z. T. der Aufenthalt im Garten bzw. das Öffnen der Fenster nicht mehr möglich ist.

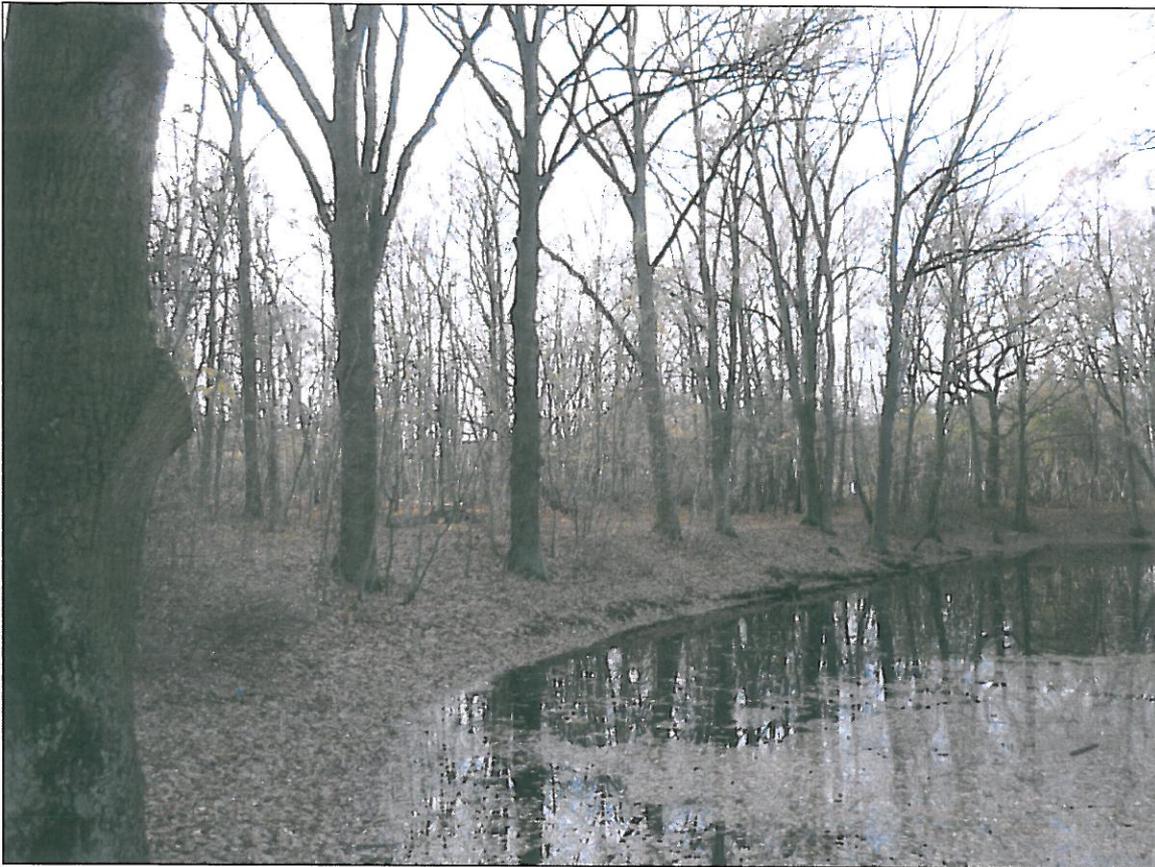
Abbildung 4: Blick auf das Südwestufer mit den zu fällenden Eichen

Bei Umsetzung der Gesamtmaßnahme werden mittels Nassbaggerung etwa 1.000 m³ der organischen Auflage aus dem Gewässer entfernt und vom Standort abtransportiert. Der unmittelbar an die südliche Gewässerböschung angrenzende Baumbestand (14 Stk.) wird gefällt sowie Aufwuchs auf einer Fläche von ca. 300 m² entfernt. Eine Auflistung der zu entfernenden Bäume kann der folgenden Tabelle 1 entnommen werden.

Tabelle 1: Baumfällungen (Zählung vom östlichen Richtung nördlichen Auslauf)
