Projektskizze

Renaturierung des „Duellpfuhls“ in Kleinmachnow

Stand: 27.07.2010

Planungsstand: Grundlagenermittlung und Vorplanung

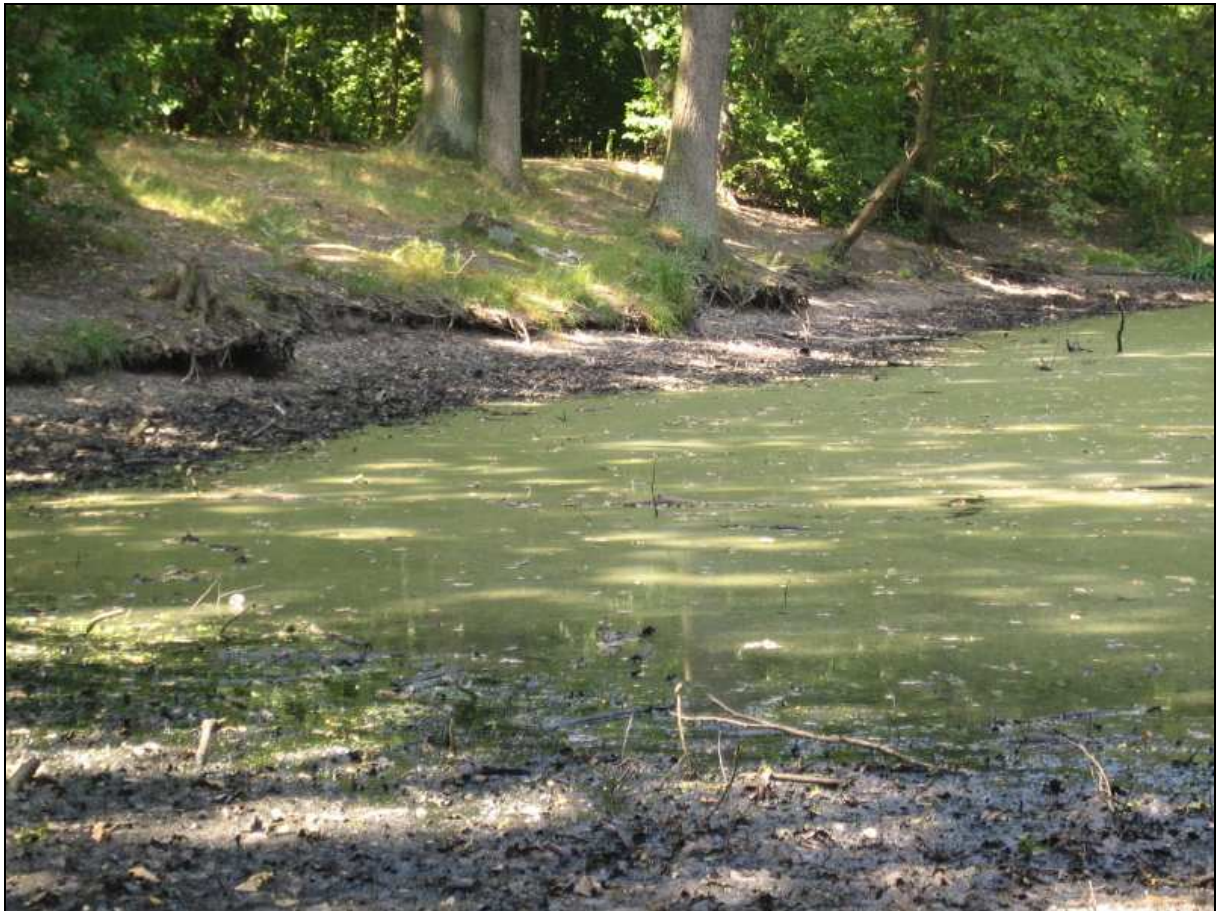
Abbildung 3: Schlamm und Laubstreu werden bei niedrigem Wasserstand sichtbar (Juli 2010)

Der Duellpfuhl befindet sich aus ökologischer Sicht derzeit in einem schlechten Zustand. Er weist starke Schlammablagerungen am Grund und eine kompakte Schicht aus schwach zersetzter Laubstreu auf. Der Umstand wird besonders deutlich, wenn bei niedrigem Wasserstand die organische Auflage zum Vorschein kommt und durch den Luftkontakt Zersetzungsprozesse eingeleitet werden (siehe Abb. 3). Dies fällt in dem auch als Erholungsfläche genutzten Gelände nicht nur optisch negativ auf, sondern ist auch insbesondere für die An-

wohner mit einer starken Geruchsbelästigung verbunden, denen dann z. T. der Aufenthalt im Garten bzw. das Öffnen der Fenster nicht mehr möglich ist.

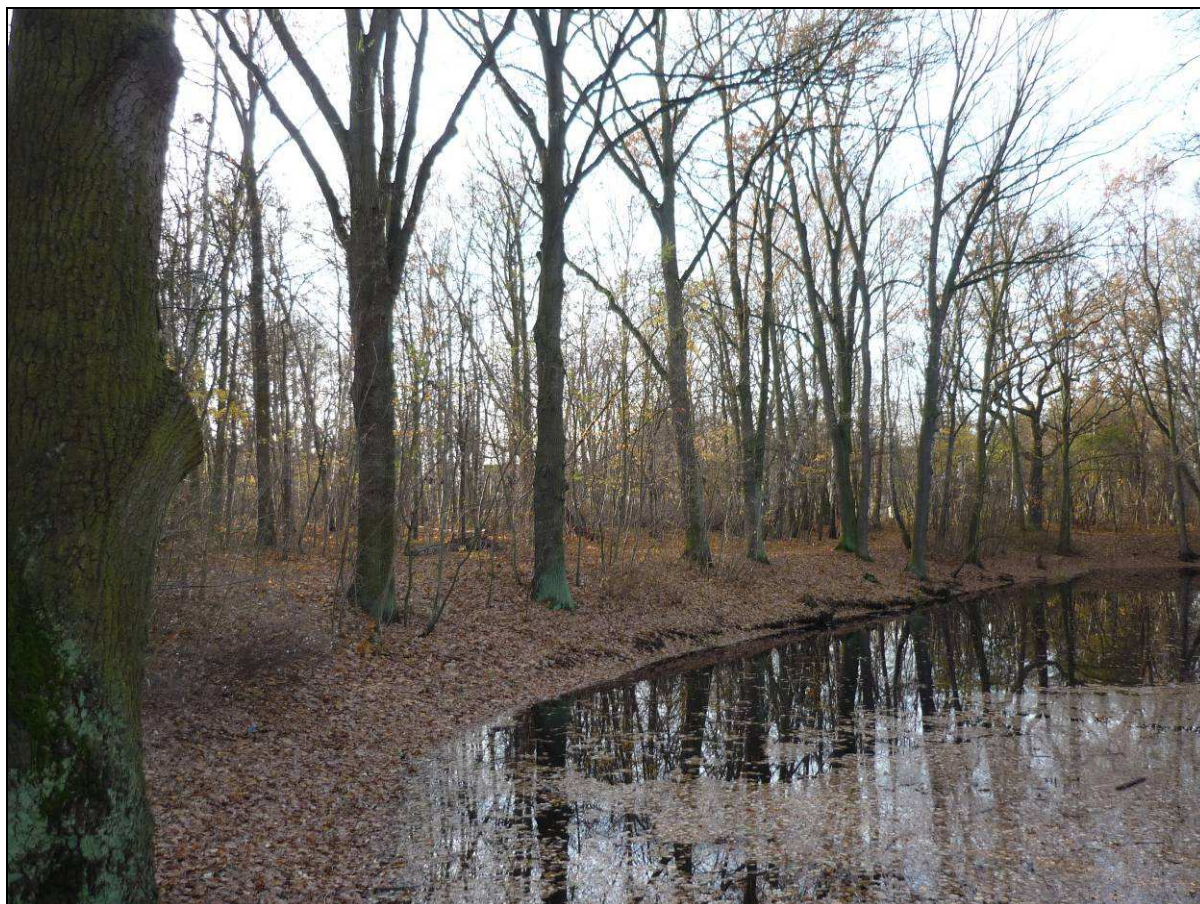
Abbildung 4: Blick auf das Südwestufer mit den zu fällenden Eichen

Bei Umsetzung der Gesamtmaßnahme werden mittels Nassbaggerung etwa 1.000 m³ der organischen Auflage aus dem Gewässer entfernt und vom Standort abtransportiert. Der unmittelbar an die südliche Gewässerböschung angrenzende Baumbestand (14 Stk.) wird gefällt sowie Aufwuchs auf einer Fläche von ca. 300 m² entfernt. Eine Auflistung der zu entfernenden Bäume kann der folgenden Tabelle 1 entnommen werden.
