DS 120/12 Anlage 1

Brandverhütungsschau: Grundschule

**Niederschrift über eine Brandverhütungsschau**

Steinweg-Grundschule, Kleinmachnow

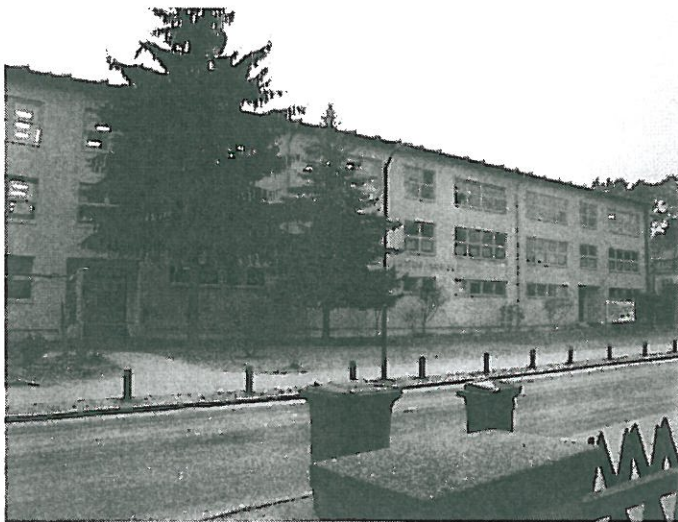
Die Anlage der Steinweg-Grundschule in Kleinmachnow besteht aus dem Schulgebäude Typ Potsdam Atrium Baujahr 1969, einem später daran angebauten Speiseraum als separates Gebäudeteil und der Sporthalle. Die Zugänge zu den Innenhöfen des Schulgebäudes wurden überdacht verbunden.

Als Zugang zum später angebauten Speiseraum wurde der ehemalige Ausgang an der Süd-West-Ecke genutzt.

Die Sporthalle, errichtet 1989, wurde dem Komplex ebenfalls an Südwest-Richtung angefügt, hat aber keine bauliche Verbindung zum Speisesaal oder zum Schulgebäude.

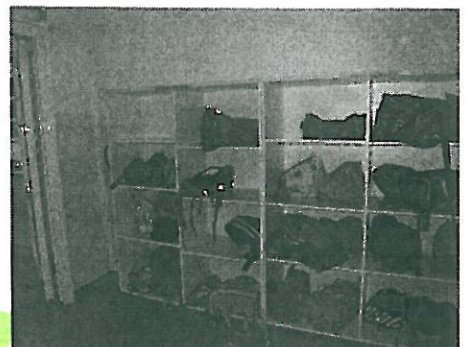
1. In notwendigen Fluren (d. h. in den baulichen Rettungswegen) sind nach § 29 (7) BbgBO nur nichtbrennbare Baustoffe, abgesehen vom mindestens schwer entflammaren Bodenbelag zulässig. Ziel dieser Bestimmung ist es, eine Gefährdung des Rettungsweges im Brandfall durch Feuer, vorrangig aber durch Rauch zu vermeiden. Aus diesem Grunde ist es notwendig, die in den notwendigen Fluren befindlichen Brandlasten zu entfernen. Unter der Maßgabe, dass die Rettungswege in absehbarer Zeit durch eine automatische Brandmeldeanlage (BMA) überwacht werden sollen, können Schulbänke und die dazu gehörigen Stühle in den Fluren verbleiben. Auch gegen Ausstattungen, die die Brandlast nicht wesentlich erhöhen und von denen keine zusätzliche Gefährdung des Rettungsweges ausgehen wird, ist nichts einzuwenden (z. B. Bilder an den Wänden). Im Allgemeinen soll die Brandlast jedoch auf das unbedingt erforderliche Minimum begrenzt bleiben. Lediglich die Garderobe ist in Schränken aus nicht brennbarem Material unterzubringen. Voraussetzung dafür ist eine unverzügliche Installation der BMA!

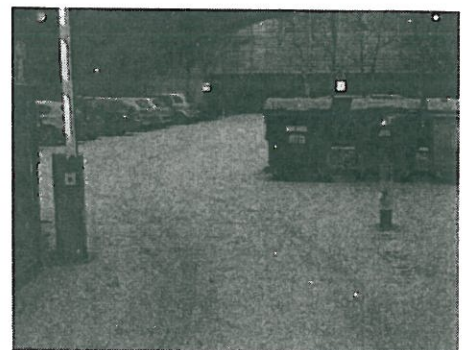
6. Die in der Feuerwehruzufahrt installierte Schranke liegt in geschlossenem Zustand auf einem massiven Stützpoller auf. Dieser Stützpoller engt die Zufahrt im Kurvenbereich ein. Der Poller ist durch eine Variante zu ersetzen, die entweder abgekippt oder herausgezogen werden kann. Auch eine am Ende des Schrankenbaumes angebrachte Federstütze könnte das Problem lösen.
