Tabelle Handlungsbedarf im Radverkehrsnetz

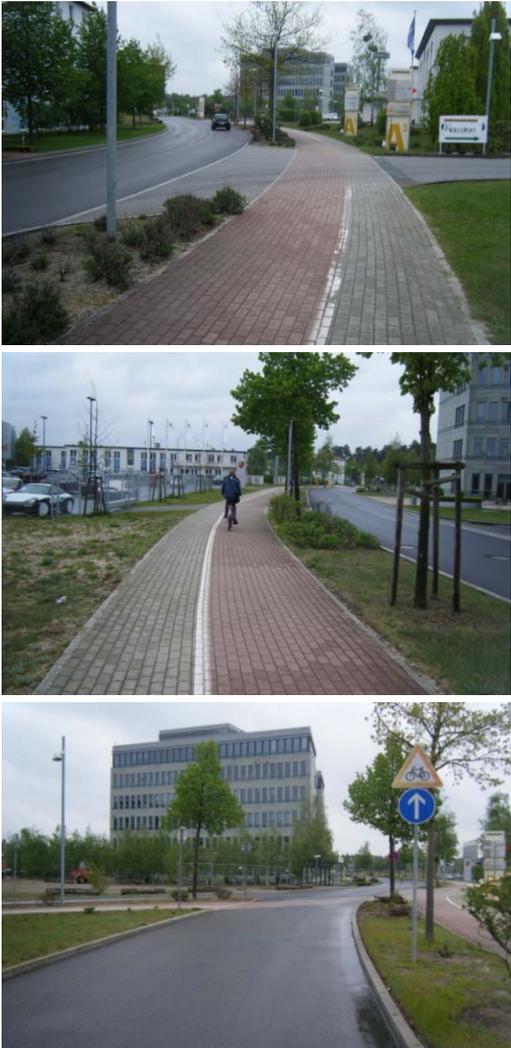
Nr.	Straße/Abschnitt	Bestand, Problem	Handlungsempfehlung	Dringlichkeit	Kostenschätzung	Foto
1	Albert-Einstein-Ring und Heinrich-Hertz-Straße	Radweg trotz geringer Kfz-Belastung (DTV 1000 Kfz/d, $V_{zul}=50$ km/h)	<p>Änderung der Radverkehrsführung in Fahrbahnführung</p> <p>Markierungsstrich (Trennung Gehweg/Radweg) entfernen</p>	<p>K</p> <p>2</p>	<p>2.000 €</p> <p>6.000 €</p>

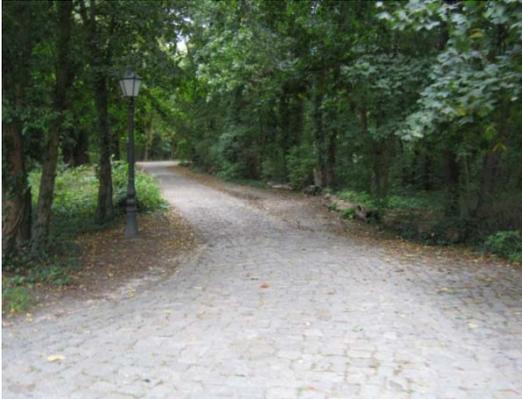
Nr.	Straße/Abschnitt	Bestand, Problem	Handlungsempfehlung	Dringlichkeit	Kostenschätzung	Foto
2	Allee am Forsthaus	Unebene Pflasterbelag, tlw. Nebenweg mit wassergebundener Decke	Nebenweg auf ganzer Länge ausbauen und Beschilderung als Gehweg/Radverkehr frei in beiden Richtungen (Planung bereits vorliegend, Zustimmung WSA steht noch aus)	2	100.000 €

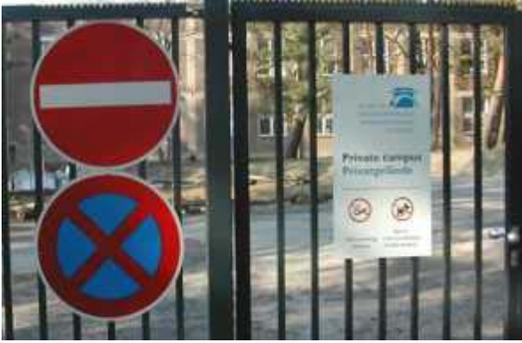
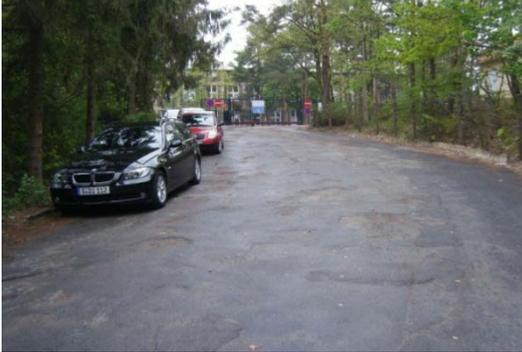
3	Am Hochwald - Seebergareal	Fehlende Radverkehrsverbindung Verschlossene Zufahrt durch Tor Belag Am Hochwald: Kleinpflaster bzw. schadhafter bituminöser Belag (noch ausreichende Qualität)	Abstimmung mit der BBIS Regelung über dauerhafte Radwegverbindung Belagsverbesserung im Fall anstehender Sanierung	1 2	- 120.000 €

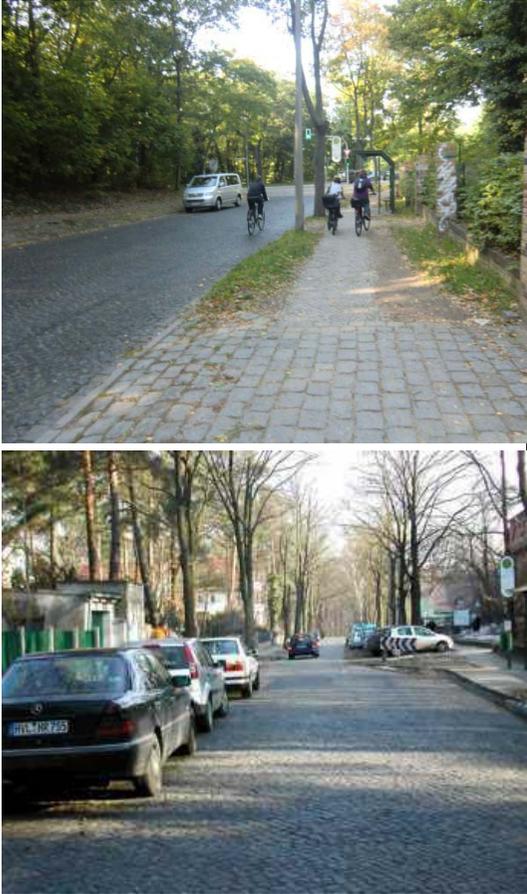
Nr.	Straße/Abschnitt	Bestand, Problem	Handlungsempfehlung	Dringlichkeit	Kostenschätzung	Foto
4.1	Am Weinberg	<p>Wichtige Schulwegverbinung</p> <p>Einbahnstraße mit zugelassenem Radgegenverkehr</p> <p>Denkmalschutz</p> <p>Fahrbahn mit Belagsmängel (tlw. unebenes Kopfsteinpflaster)</p>	<p>Einrichten einer Fahrradstraße wegen hoher Bedeutung für Schülerverkehr; für Kfz-Verkehr Einrichtungsverkehr belassen</p> <p>Sanierung Pflasterbelag</p> <p>Gehwegbefestigung</p> <p>Längerfristig im Rahmen einer grundhaften Erneuerung anzustreben: Den Denkmalschutzbelangen angepasster, ebener Pflasterbelag</p>	<p>K</p> <p>1</p> <p>L</p>	<p>5.000 €</p> <p>50.000 €</p> <p>-</p>

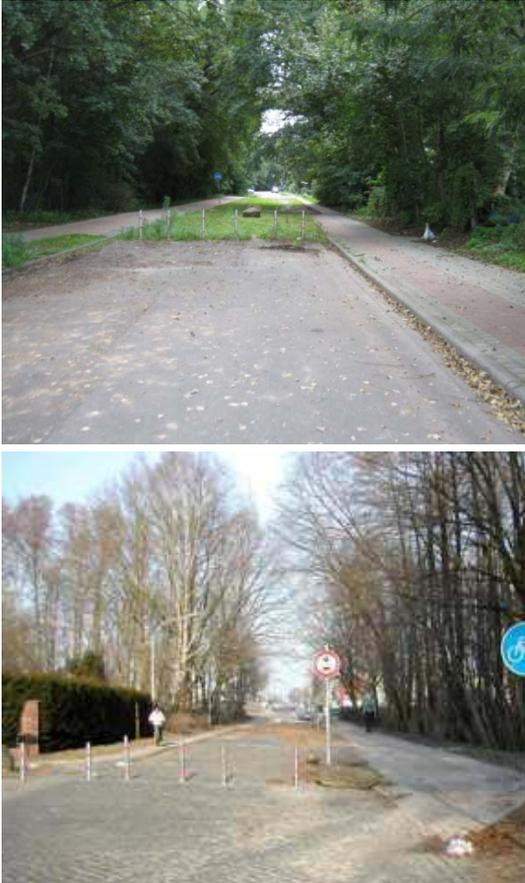
Nr.	Straße/Abschnitt	Bestand, Problem	Handlungsempfehlung	Dringlichkeit	Kostenschätzung	Foto
4.2	Am Weinberg zwischen Im Tal und Oderstraße	unzureichende Radverkehrsführung aus Richtung Teltow mit schlechter Erreichbarkeit eines linksseitigen, benutzungspflichtigen Radweges	Benutzungspflicht für linken Radweg aufheben Radverkehrsführung in Richtung Am Weinberg über Fahrbahn mit glatterem Pflasterstreifen	K 1	1.000 € 10.000 €

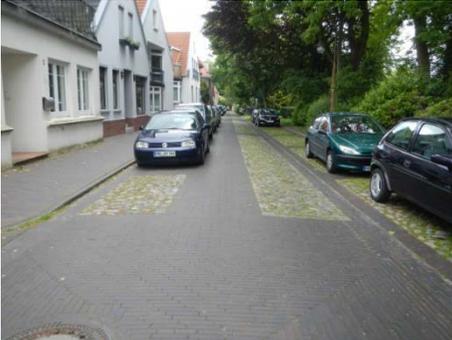
Nr.	Straße/Abschnitt	Bestand, Problem	Handlungsempfehlung	Dringlichkeit	Kostenschätzung	Foto
5	An der Stammbahn	<p>Unbefestigter Weg zwischen Brahms- und Bachweg Unebener Pflasterbelag zwischen Offenbachweg und Brahmsweg</p> <p>Betondecke östlich Waldfriedhof mit Belagsmängel</p>	<p>Wegeausbau zwischen Brahms- und Bachweg</p> <p>Ebener Pflasterstreifen in Fahrbahnmitte</p>

<p>Beispiel Jever: Ebener Pflasterstreifen in Fahrbahnmitte für den Radverkehr</p> <p>Längerfristig Ausbesserung mit durchgängig bituminösen Belag</p>	<p>1</p> <p>2</p> <p>L</p>	<p>25.000 €</p> <p>10.000 €</p> <p>-</p>

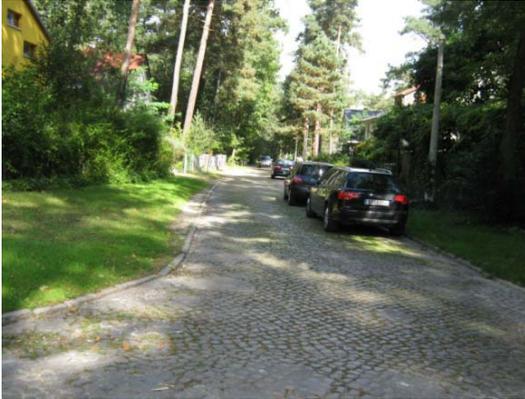
Nr.	Straße/Abschnitt	Bestand, Problem	Handlungsempfehlung	Dringlichkeit	Kostenschätzung	Foto
6	Bachweg und Verlängerung bis zum Königsweg	Belag nur ausreichend (Mosaikpflaster auf Bachweg, unbefestigte Decke auf Weg zum Königsweg)	Deckensanierung, mittelfristig Verbindungsweg mit wassergebundener Decke ausbauen	2	70.000 €

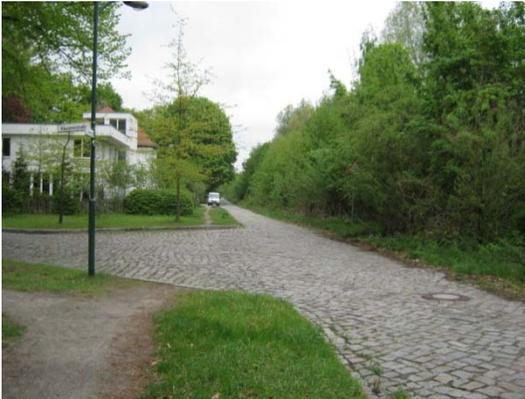
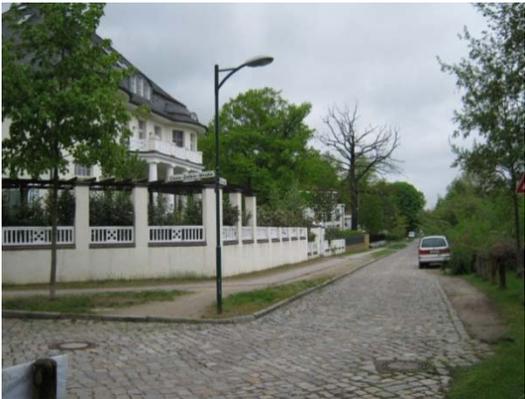
7	Erlenweg von Klausenerstraße bis Teltowkanal	Mangelhafter Belag von Klausenerstraße bis etwa Käthe-Kollwitz-Straße (Großpflaster)	Sanierung Fahrbahn mit bituminösem Belag oder ebenem Pflasterbelag	2	90.000 €

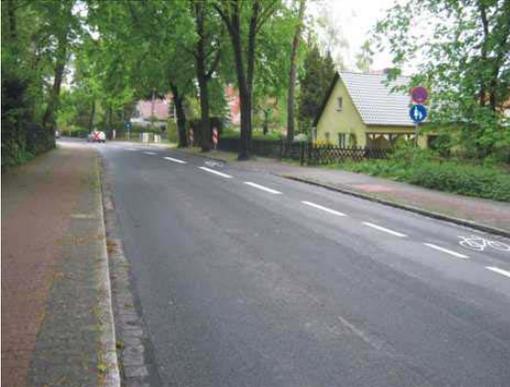
Nr.	Straße/Abschnitt	Bestand, Problem	Handlungsempfehlung	Dringlichkeit	Kostenschätzung	Foto
8	Ernst-Thälmann-Straße	<p>Hauptverkehrsstraße 2. Ordnung zwischen Zehlendorfer Damm und Hohe Kiefer; Verkehrsbelastung: Spitzenstunde 300-400 Kfz/h Fahrbahnbreite 6,50 m Enge Seitenbereiche, zum Teil mit (benutzungspflichtiger) gemeinsamer Führung von Fußgängern und Radfahren Zusätzlich Engstellen durch Baumbestand zw. Karl-Marx-Straße u. Zehlendorfer Damm schlechter Radwegbelag an den Grundstückszufahrten Unzureichende Bordsteinabsenkungen im Verlauf der Radwege auf beiden Seiten; auch gegenüber von Einmündungen fehlende Absenkungen</p>	<p>Durchgängige einseitiger Schutzstreifen in Fahrtrichtung West Gehweg/Radverkehr frei in Fahrtrichtung Ost Soweit erforderlich Bordabsenkungen einrichten bzw. verbessern</p>

1	60.000 €

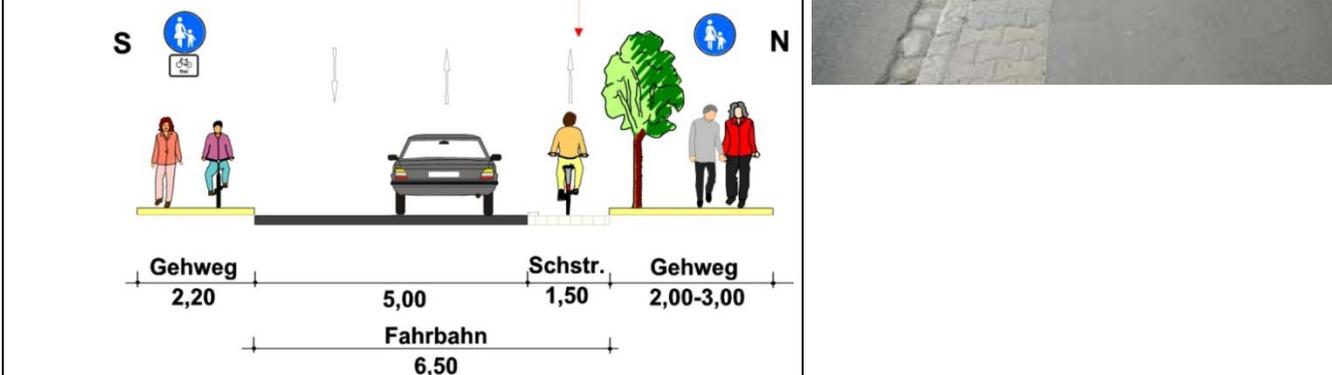
<p>Empfehlung: Einseitig Schutzstreifen</p> <p>Wegfall der Längsparkmöglichkeit</p>

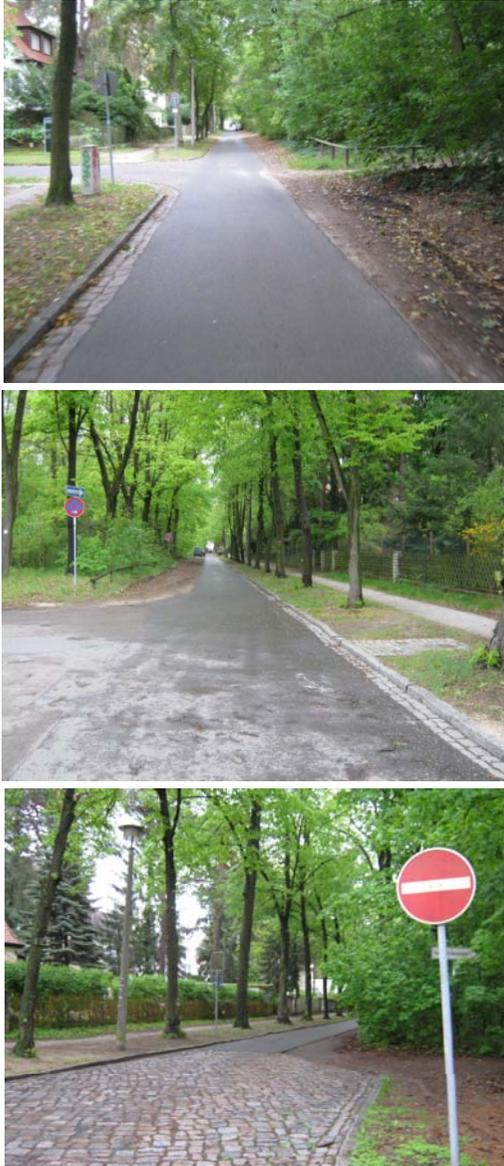
Nr.	Straße/Abschnitt	Bestand, Problem	Handlungsempfehlung	Dringlichkeit	Kostenschätzung	Foto
9	Fontanestraße zwischen Zehlendorfer Damm und Max-Reimann-Straße	<p>Freibad- und Sportparkzubringer</p> <p>Einbahnstraße, für den Radverkehr nicht in Gegenrichtung freigeben</p> <p>Schlechter Pflasterbelag am Übergang zum Zehlendorfer damm</p> <p>Schmale asphaltierte Fahrbahn</p>	<p>Einbahnstraße für den Radverkehr in Gegenrichtung freigeben</p> <p>Bituminöser Belag</p> <p>Ggf. Befestigung des Seitenstreifens (ca. 1 m)</p>	<p>K</p> <p>1</p> <p>2</p>	<p>1.000€</p> <p>5.000 €</p> <p>25.000 €</p>

<p>The 'Foto' column contains three vertically stacked photographs. The top photo shows a paved asphalt road lined with trees. The middle photo shows a transition area with cobblestone paving. The bottom photo shows a 'no entry' sign (a red circle with a white horizontal bar) on a street corner.</p>

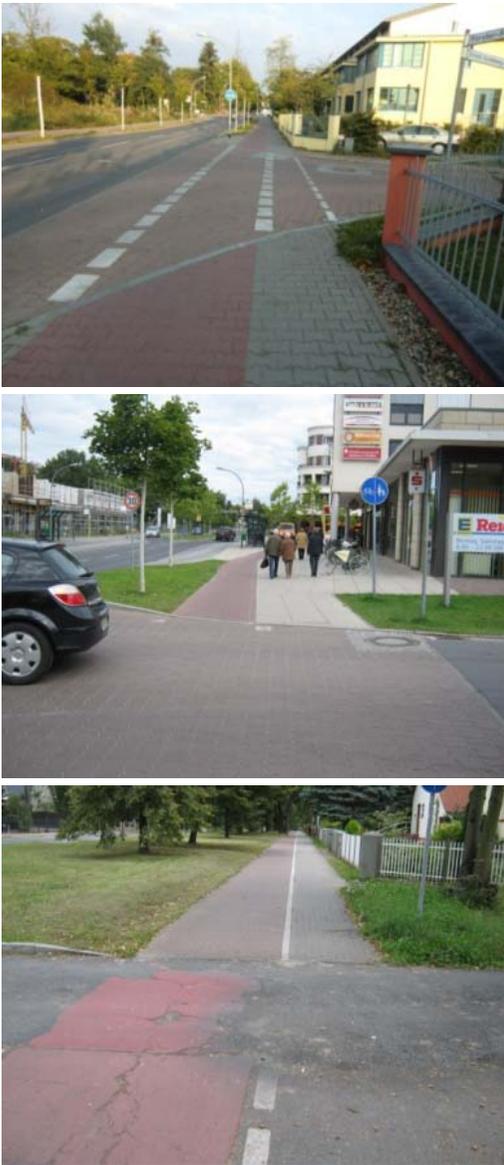
Nr.	Straße/Abschnitt	Bestand, Problem	Handlungsempfehlung	Dringlichkeit	Kostenschätzung	Foto
10.1	Förster-Funke-Allee	<p>Hauptverkehrsstraße 2. Ordnung Spitzenstunde 800-900 Kfz/h</p> <p>Abschnittsweise Tempo 30 (Bereich Rathausmarkt, Karl-Marx-Str. bis Zehlendorfer Damm)</p> <p>Beidseitige benutzungspflichtige Einrichtungsradwege</p> <p>Starker Schülerradverkehr, Einkaufsradverkehr im Westteil auch relativ starker Fußverkehr</p> <p>Breite des Radweges (1,30 m – 1,60 m) neben oft unzureichenden Gehwegbreiten (0,90 m – 1,10 m)</p> <p>Unzureichende Bordabsenkungen an einigen Einmündungen</p> <p>Knoten Karl-Marx-Str.</p>	<p>Aufgrund der Kfz-Verkehrsbelastung und der größtenteils vorhandenen Tempo 30-Regelung ist eine Benutzungspflicht nicht zwingend erforderlich. Die Gehwege sind mit 1m Breite für eine Anordnung zu schmal.</p> <p>Anstreben: Ausdehnung des T 30-Abschnittes auch zwischen Rathausmarkt und Karl-Marx-Str. und Aufhebung der Benutzungspflicht. Beschilderung mit „Gehweg/Radverkehr frei“</p> <p>Die vorhandenen Radwege stehen auch ohne Benutzungspflicht dem Radverkehr in bisherigem Maße voll zur Verfügung.</p> <p>Östlich Karl-Marx-Str. sollte das Ausbaupotenzial zugunsten breiterer befestigter Seitenräume (z.B. 2 m Gehweg) genutzt werden.</p> <p>Furtmarkierungen erneuern; Bordabsenkungen verbessern</p> <p>vgl. Knoten K5</p>	<p>1</p> <p>2</p> <p>1</p>	<p>4.000 €</p> <p>150.000 €</p> <p>15.000€</p>

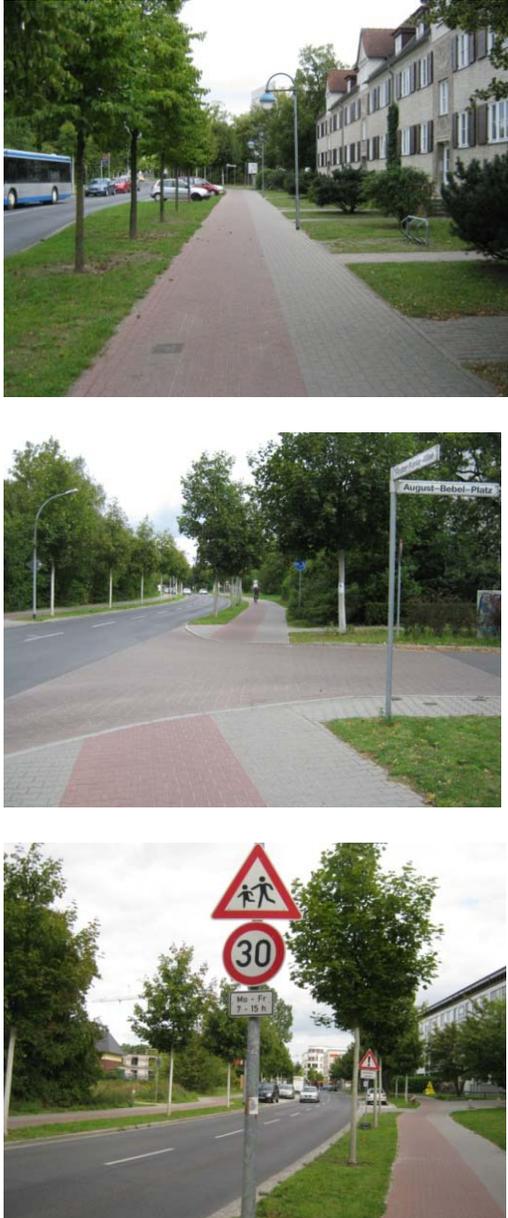
Nr.	Straße/Abschnitt	Bestand, Problem	Handlungsempfehlung	Dringlichkeit	Kostenschätzung	Foto
10.2	Förster-Funke-Allee Höhe Maxim-Gorki-Schule bis Hohe Kiefer	Hoher Querungsbedarf (insbesondere Schülerverkehr)	Querungshilfe zwischen neuem Wohngebiet nördlich FFA und Bereich westlich Adolf-Grimme-Ring Option: Ausbau Zweirichtungsrادweg (2 m) von Maxim-Gorki-Schule bis Hohe Kiefer zur Vermeidung der Überquerung der FFA (Radverkehr in Richtung Steinweg / Heidefeld)	1 2	25.000 € 75.000 €

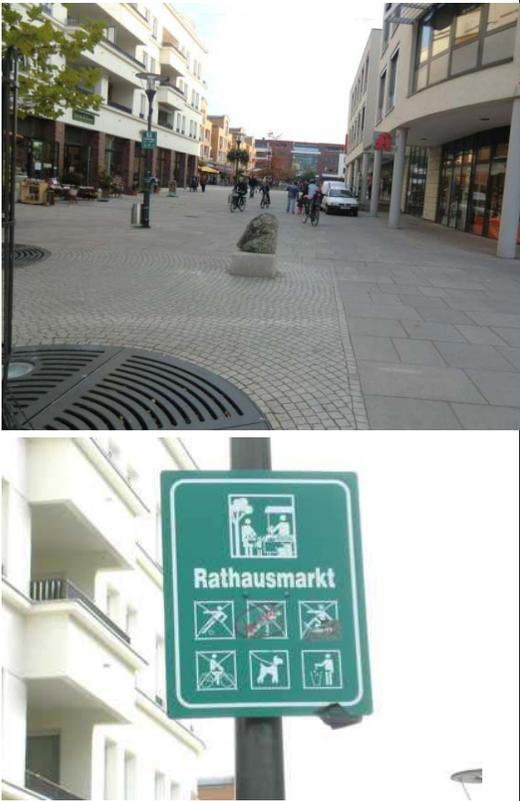
Nr.	Straße/Abschnitt	Bestand, Problem	Handlungsempfehlung	Dringlichkeit	Kostenschätzung	Foto
10.3	Förster-Funke-Allee - Rathausmarkt	Regelung für Radfahrer nicht eindeutig (aus Norden kommend Radfahren untersagt, aus Ri. Westen keine Einschränkungen). Unübersichtliche Führung über den seitlichen Parkplatz (vom Adolf-Grimme-Ring) zum Rathausmarkt	Radfahren auf dem Platz erlauben, da die Nutzungsdichte in der Regel ein Miteinander von Fußgängern und Radfahrern erlaubt Beschilderung dementsprechend anpassen Führung des Radverkehrs mit Piktogrammen und Richtungspfeilen vom Adolf-Grimme-Ring zum Rathausmarkt	K 1	1.000 € 2.000 €

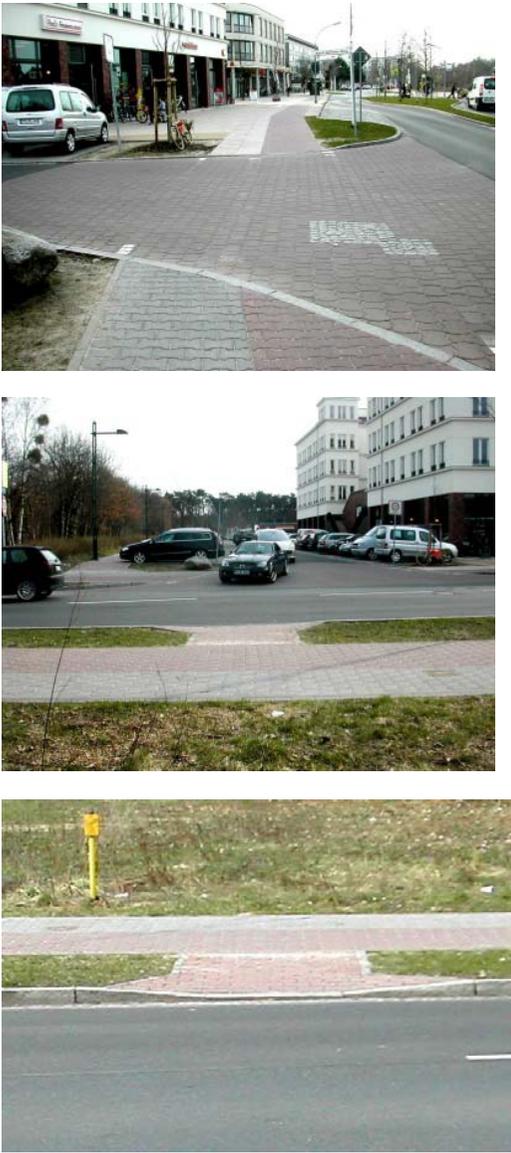
Nr.	Straße/Abschnitt	Bestand, Problem	Handlungsempfehlung	Dringlichkeit	Kostenschätzung	Foto
10.4	Förster-Funke-Allee / östlicher Adolf-Grimme-Ring	Markierung der Radverkehrsfurt im Zuge der Förster-Funke-Allee ist abgenutzt Auffahrkante zum Radweg zu hoch (3,5 cm) Lage der Radwegeabfahrt ungünstig (vgl. Foto unten)	Markierung der Radverkehrsfurt erneuern Erreichbarkeit des nördlichen Radweges erneuern (besser absenken)	K K	3.000 € 3.000 €

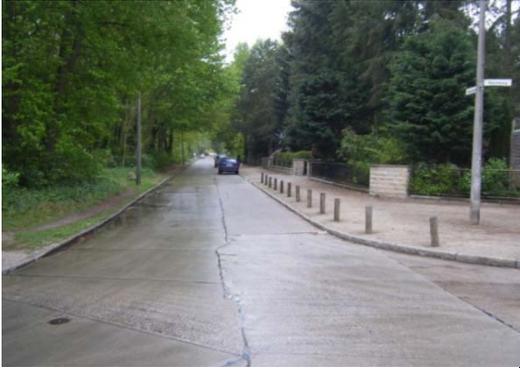
Nr.	Straße/Abschnitt	Bestand, Problem	Handlungsempfehlung	Dringlichkeit	Kostenschätzung	Foto
11.1	Heidefeld zwischen Steinweg und Heidereiterweg	Belag nur ausreichend (Beton)	Asphaltierung im Heidefeld bis Steinweg fortsetzen	2	20.000 €

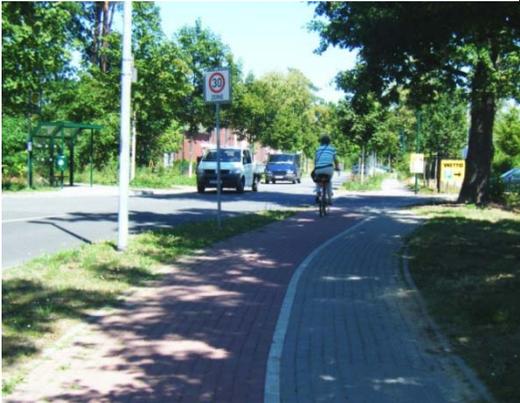
11.2	Heidefeld nördlich Stolper Weg	Ungesichertes Radwegende	Übergang auf die Fahrbahn durch Markierung sichern	K	4.000 €

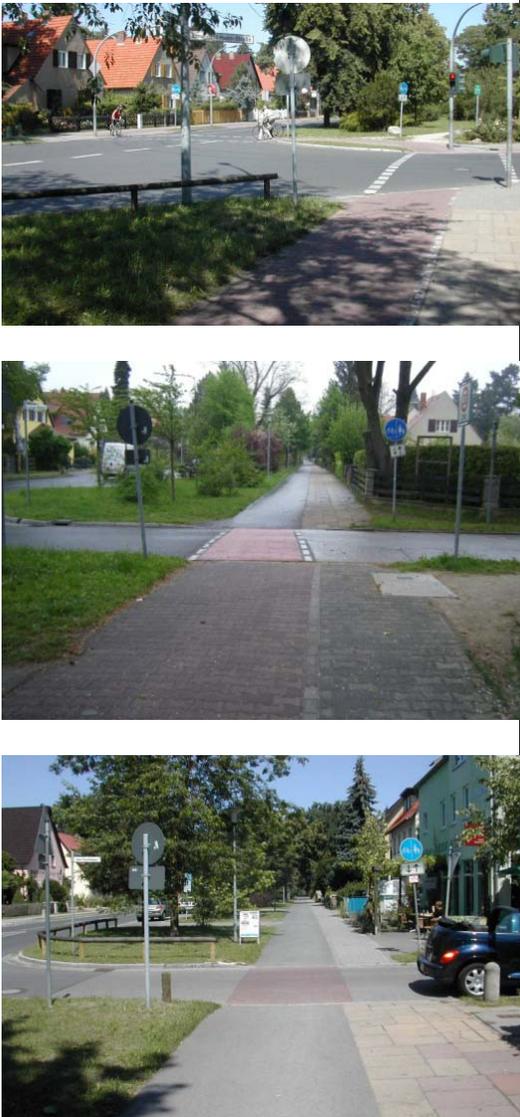
Nr.	Straße/Abschnitt	Bestand, Problem	Handlungsempfehlung	Dringlichkeit	Kostenschätzung	Foto
12.1	Hohe Kiefer	<p>Hauptverkehrsstraße 1. Ordnung Spitzenstunde bis rund 1.250 Kfz/h</p> <p>Überörtliche Verkehrsfunktion; zurückliegende Bebauung</p> <p>Einseitiger Zweirichtungsradweg (Breite 2 m, Gehweg 1,20 m – 2,20 m) mit weiter Absetzung (über 5 m):</p> <p>Da die vorfahrregelnde Beschilderung fehlt, formal Wartepflicht für Radverkehr (an Einmündungen Seeberg, Seelenbinderstraße, Lange Reihe, Am Fuchsbau)</p> <p>Knoten Stolper Weg /Stahnsdorfer Damm</p> <p>Knoten Förster-Funke-Allee</p> <p>Seitenwechsel des Radweges am Knoten Ernst-Thälmann-Straße</p>	<p>Eindeutige Vorfahrtregelung an Anschlussknoten erforderlich</p> <p>Empfehlung: Beschilderung Vorfahrt für Radweg mit Beibehaltung der Roteinfärbung, Furtmarkierung, Piktogramme, Richtungspfeile</p> <p>vgl. Knoten K1</p> <p>vgl. Knoten K2</p> <p>vgl. Knoten K3</p>	K	5.000 €

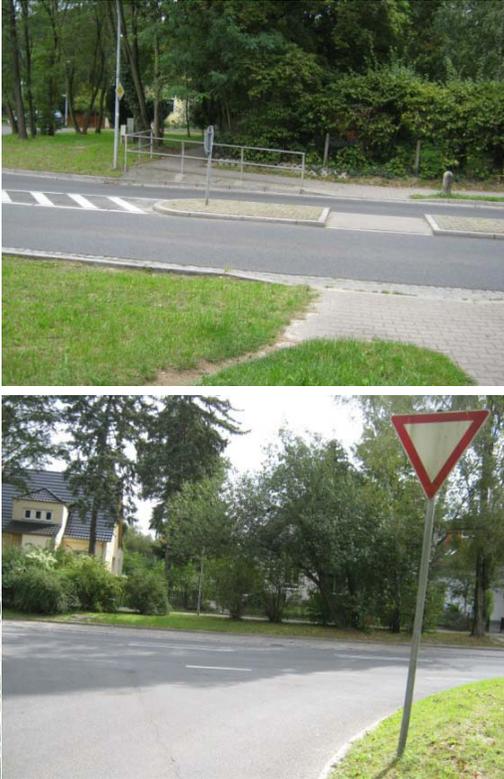
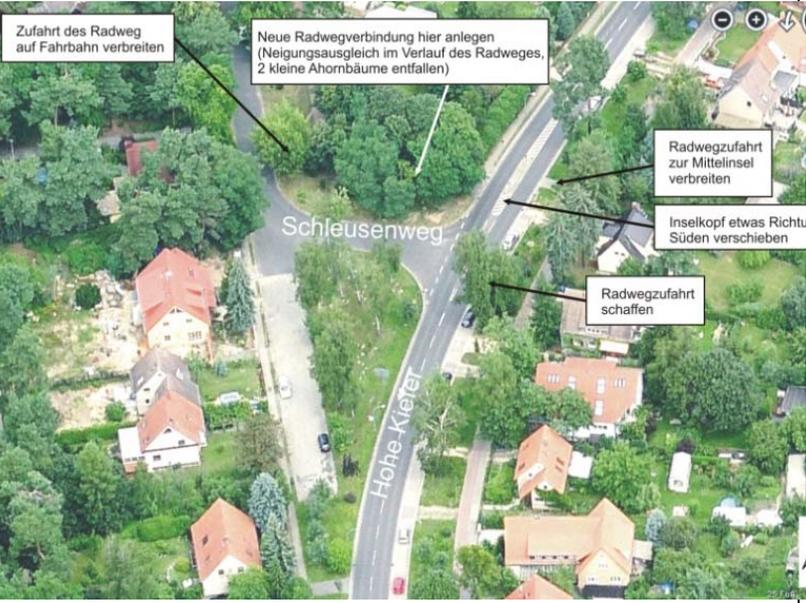
Nr.	Straße/Abschnitt	Bestand, Problem	Handlungsempfehlung	Dringlichkeit	Kostenschätzung	Foto
12.2	Hohe Kiefer / Schleusenweg	<p>Verschwenkte, enge Wegeföhrung (Absperrgitter) vom Schleusenweg zur Mittelinsel Hohe Kiefer, um den gegenüberliegenden Zweirichtungsradweg zu erreichen; Konfliktgefahr Fußgänger – Radfahrer</p> <p>Schlechte Qualität der Zuwegung vom Schleusenweg</p> <p>Üngünstiges diagonales Queren der Hohen Kiefer aus der Fahrbahn des Schleusenweges</p>	<p>Geradlinige Föhrung über Mittelinsel mit neuer Wegeföhrung: getrennte Querung für Radverkehr und Fußgängerverkehr über nach Süden verlängerte Insel</p> <p>Neue Radwegverbindung von der Querungsstelle (Mittelinsel) bis zum nach Norden abknickenden Teil des Schleusenweges</p> <p>Direkte Querung vom Schleusenweg (Fahrbahn) zum Zweirichtungsradweg Hohe Kiefer durch Anschluss des Radweges an die Fahrbahn (Befestigung im Grünstreifen und Bordabsenkung)</p>	<p>1</p> <p>1</p> <p>2</p>	<p>15.000 €</p> <p>10.000 €</p> <p>5.000</p>

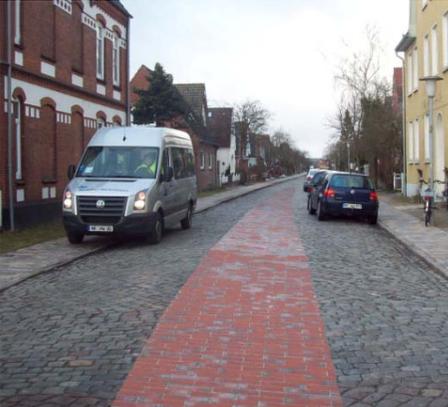
Nr.	Straße/Abschnitt	Bestand, Problem	Handlungsempfehlung	Dringlichkeit	Kostenschätzung	Foto
13	Im Kamp zwischen Förster-Funke-Allee und Meiereifeld	Mangelhafter Fahrbahnbelag (Großpflaster)	<p>Ebener Pflasterstreifen in Fahrbahnmitte als Spur für den Radverkehr</p> <p>Alternativ: Sanierung des Pflasterbelags oder bituminöse Fahrbahndecke (mit Gehwegausbau)</p>

<p>Beispiel Husum: Ebener Pflasterstreifen in Mittellage</p>	1	40.000 €

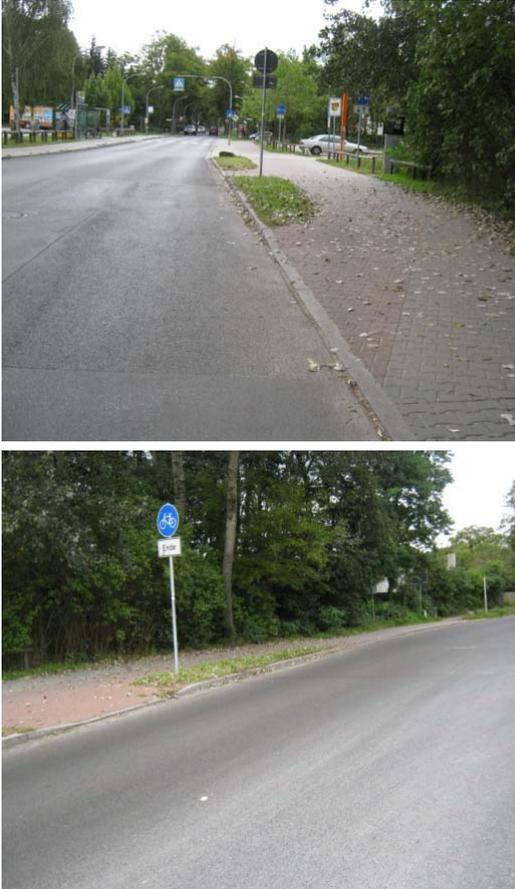
Nr.	Straße/Abschnitt	Bestand, Problem	Handlungsempfehlung	Dringlichkeit	Kostenschätzung	Foto
15.2	Karl-Marx-Straße Bereich An der Stammbahn – Berlepschstraße	Ungesichertes Radwegende mit Zwangsquerung der Fahrbahn in Richtung Nord Weitere Querungserfordernisse für Radverkehr im Zuge des Mauerradweges und An der Stammbahn Unfallhäufungsstelle im Radverkehr	Bündelung der Querungsanforderungen an einer geeigneten Stelle und Sicherung durch Mittelinsel (Detailplanung erf.). Einbeziehung des Einmündungsbereiches Berlepschstraße Fortsetzung des östlichen Schutzstreifens in Abstimmung mit Berlin möglichst über die Stadtgrenze hinaus.	1 1	30.000 € -

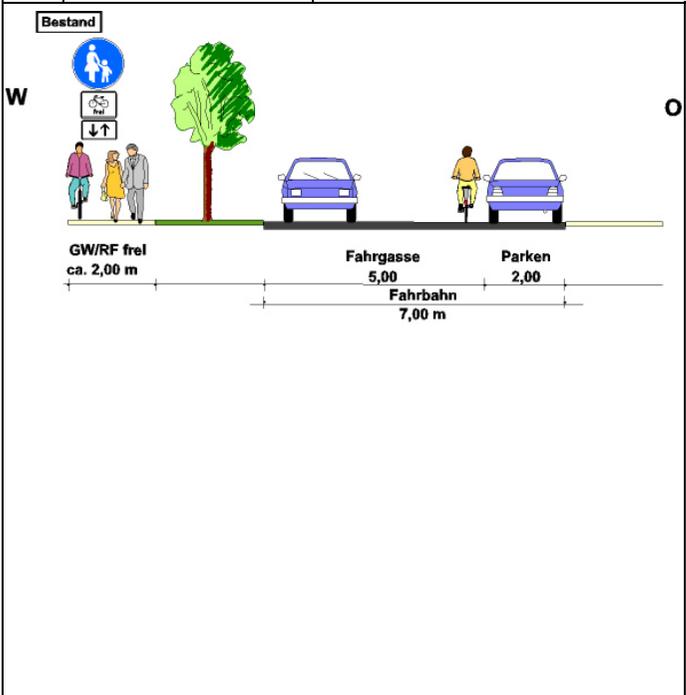
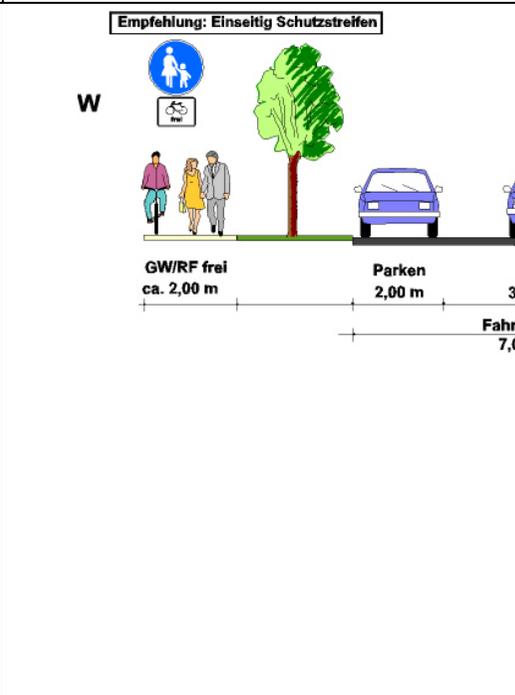
<p>W O</p> <p>GW/RF frei ca. 2,00 m</p> <p>Fahrgasse 5,00</p> <p>Parken 2,00</p> <p>Fahrbahn 7,00 m</p>	<p>Empfehlung: Einseitig Schutzstreifen</p>

<p>W O</p> <p>GW/RF frei ca. 2,00 m</p> <p>Parken 2,00 m</p> <p>3,50</p> <p>Schutzstreifen 1,50</p> <p>Fahrbahn 7,00 m</p>

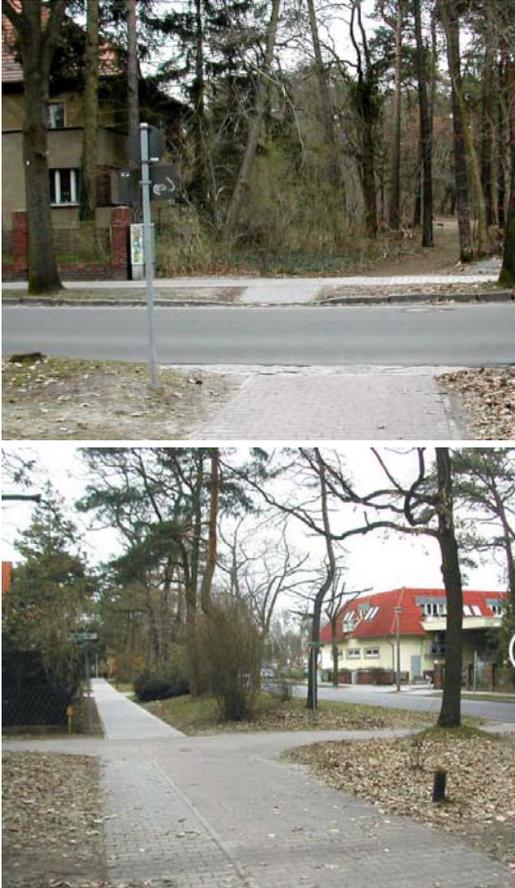
Nr.	Straße/Abschnitt	Bestand, Problem	Handlungsempfehlung	Dringlichkeit	Kostenschätzung	Foto
16.2	Karl-Marx-Straße / Bannwaldweg	Ungünstige Sichtverhältnisse zwischen Nutzern des Bannwaldweges und des Geh-/Radweges der Karl-Marx-Straße	<p>Verdeutlichen der Querung des aus dem Bannwald kommenden Radwegs für auf dem westlichen Gehweg der Karl-Marx-Straße fahrende Radfahrer sowie Fußgänger (Belag wechseln im Gehweg)</p> <p>Prüfung: Möglichkeit eines Fußgängerüberweges (Zebrastrreifen) über die Karl-Marx-Straße zur Sicherung der Querung im Zuge des Bannwaldweges</p>	<p>2</p> <p>L</p>	<p>5.000 €</p> <p>-</p>

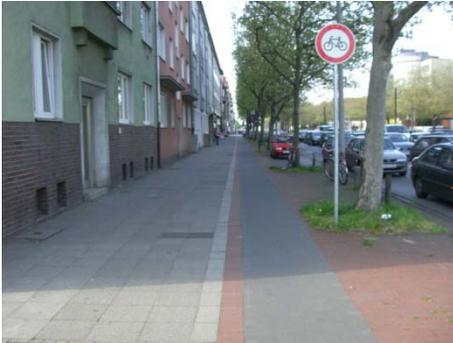
Nr.	Straße/Abschnitt	Bestand, Problem	Handlungsempfehlung	Dringlichkeit	Kostenschätzung	Foto
16.3	Karl-Marx-Straße / Schopfheimer Allee	Geplante Einmündung der Fahrradstraße Schopfheimer Allee	<p>Deutliche Furtmarkierung mit Hinweis auf den von Süden bis hier zugelassenen Zweirichtungsradverkehr (vgl. 15.1)</p> <p>Anschließend Z 254 (Verbot für Radfahrer) für Fahrtrichtung Nord im westlichen Gehweg</p> <p>Querungshilfe (Mittelinsel) an der Nordseite der Einmündung, um für Radfahrer das Erreichen des östlichen Schutzstreifens abzusichern (Anlage von zwei Inselköpfen gemäß Foto unten)</p>

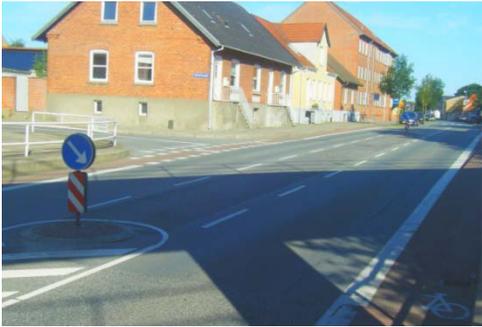
<p>Beispiel Hannover: Verdeutlichung des unerlaubten Linksfahrens (Z 254 StVO)</p>

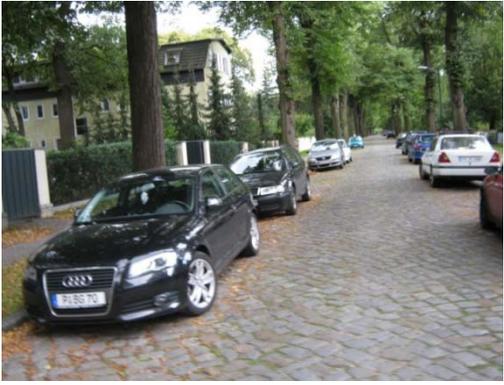
Nr.	Straße/Abschnitt	Bestand, Problem	Handlungsempfehlung	Dringlichkeit	Kostenschätzung	Foto
17	Klausenerstraße	Mangelhafter Belag (Großpflaster)	Ebener Pflasterstreifen in Fahrbahmitte (vgl. Im Kamp) Alternativ: Sanierung Fahrbahn mit bituminösem Belag	2	50.000 €

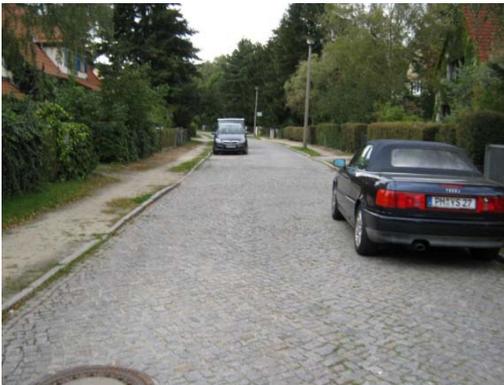
18	Machnower Busch	Belag noch ausreichend bis mangelhaft (östlicher Teil)	Ebener Pflasterstreifen in Fahrbahmitte (vgl. Im Kamp)i Alternativ: Sanierung Fahrbahn mit bituminösem Belag	2	85.000 €

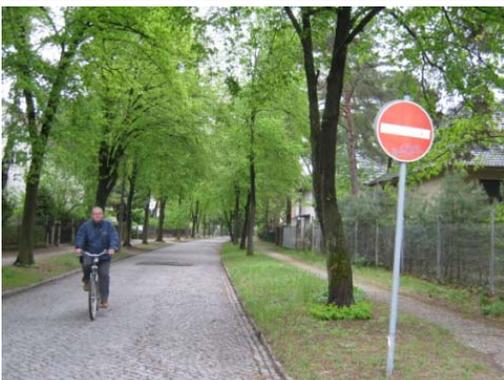
19	Max-Reimann-Straße zwischen Fontane- straße und Thomas- Müntzer-Damm	Einbahnstraße, für den Radverkehr nicht in Gegenrichtung freigeben Kopfsteinpflasterbelag unzureichend	Einbahnstraße für den Radverkehr in Gegenrichtung freigeben Ebener Pflasterstreifen an den beiden Fahrbahnrandern (je 1,0 m) oder in Fahrbahmitte falls Parkbedarf am Fahrbahnrand Alternativ: Sanierung Fahrbahn mit bituminösem Belag	K 2	1.000 € 15.000 €

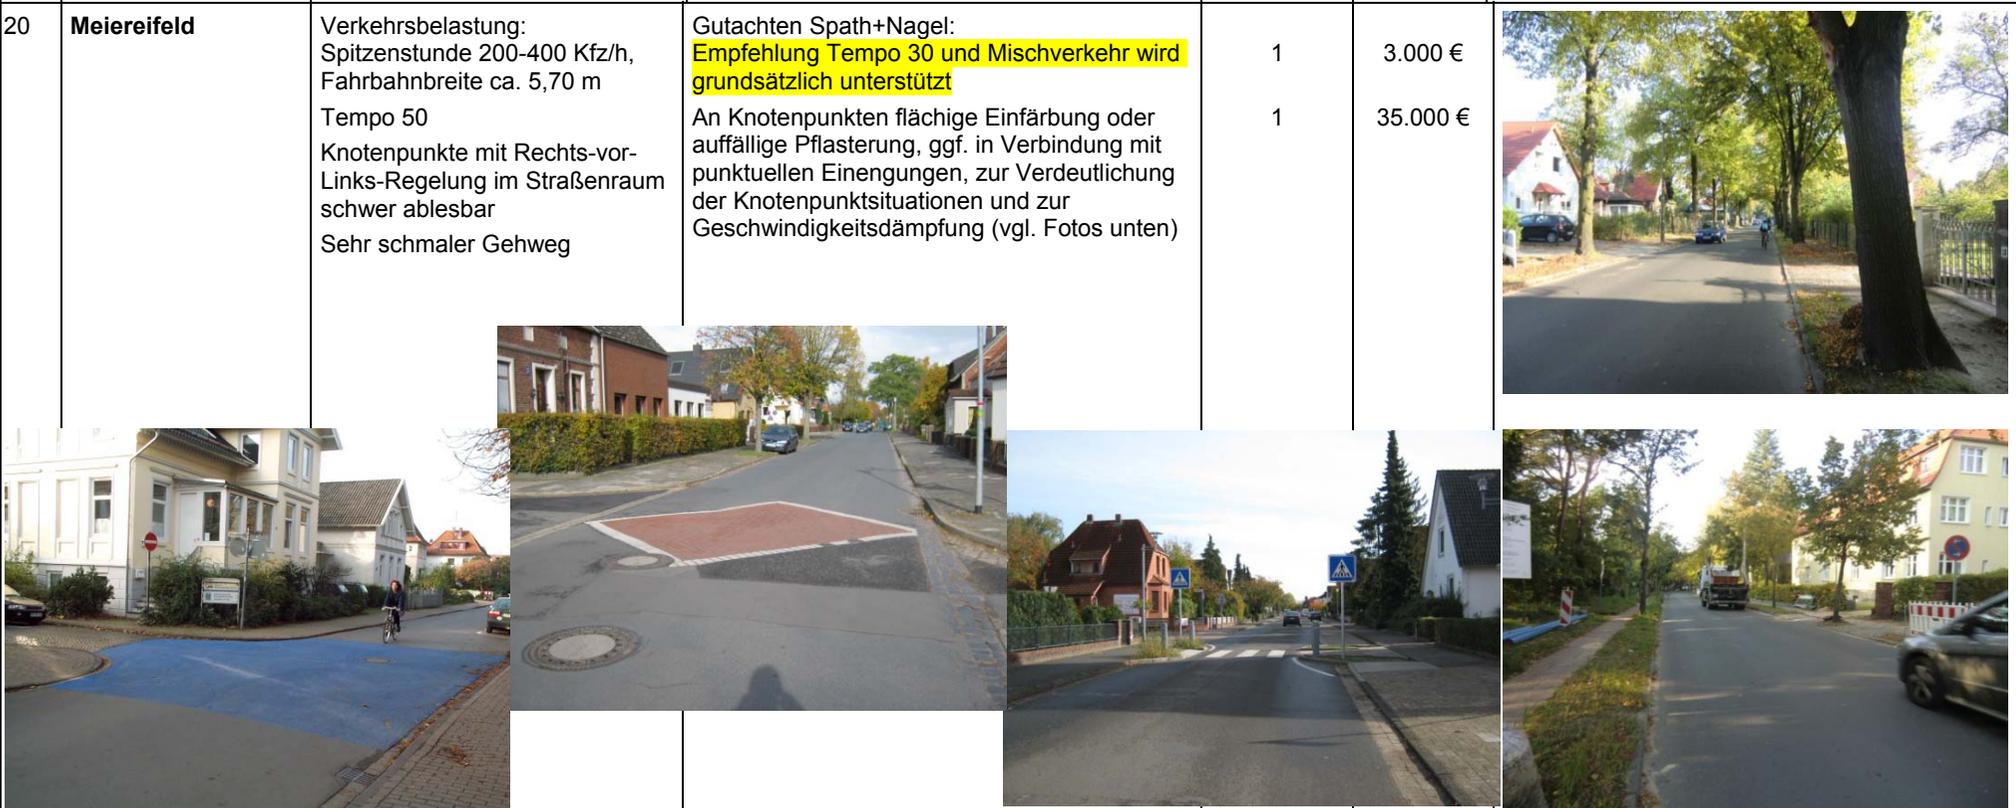
Nr.	Straße/Abschnitt	Bestand, Problem	Handlungsempfehlung	Dringlichkeit	Kostenschätzung	Foto
20	Meiereifeld	<p>Verkehrsbelastung: Spitzenstunde 200-400 Kfz/h, Fahrbahnbreite ca. 5,70 m Tempo 50 Knotenpunkte mit Rechts-vor-Links-Regelung im Straßenraum schwer ablesbar Sehr schmaler Gehweg</p>	<p>Gutachten Spath+Nagel: Empfehlung Tempo 30 und Mischverkehr wird grundsätzlich unterstützt An Knotenpunkten flächige Einfärbung oder auffällige Pflasterung, ggf. in Verbindung mit punktuellen Einengungen, zur Verdeutlichung der Knotenpunktsituationen und zur Geschwindigkeitsdämpfung (vgl. Fotos unten)</p>	<p>1 1</p>	<p>3.000 € 35.000 €</p>

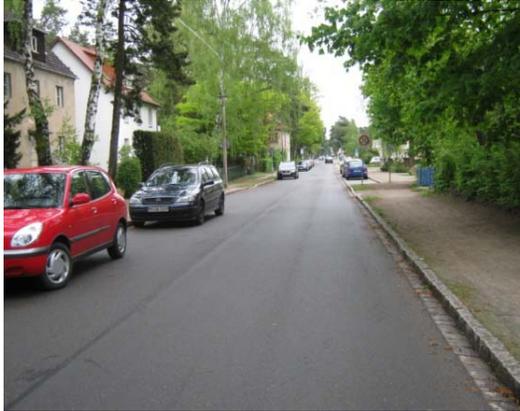
Nr.	Straße/Abschnitt	Bestand, Problem	Handlungsempfehlung	Dringlichkeit	Kostenschätzung	Foto
21.1	Rudolf-Breitscheid-Straße	Hauptsammelstraße Verkehrsbelastung: Spitzenstunde 200 Kfz/h Vzul. 50 km/h, abschnittsweise Tempo 30 auf Höhe Steinweg	Empfehlung: Beibehalten der Fahrbahnführung; abschnittsweise wechselseitiges Parken zur Geschwindigkeitsdämpfung	2	3.000 €

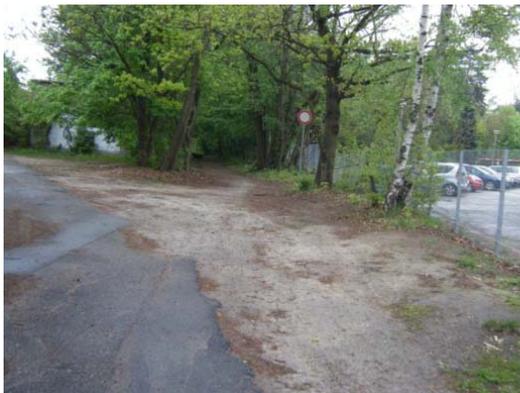
21.2	Rudolf-Breitscheid-Straße in südlicher Richtung Wegeverlängerung zum Stahnsdorfer Damm (Neubauersiedlung)	Unbefestigter Weg	Weg ausbessern, wassergebundene Decke	2	65.000 €

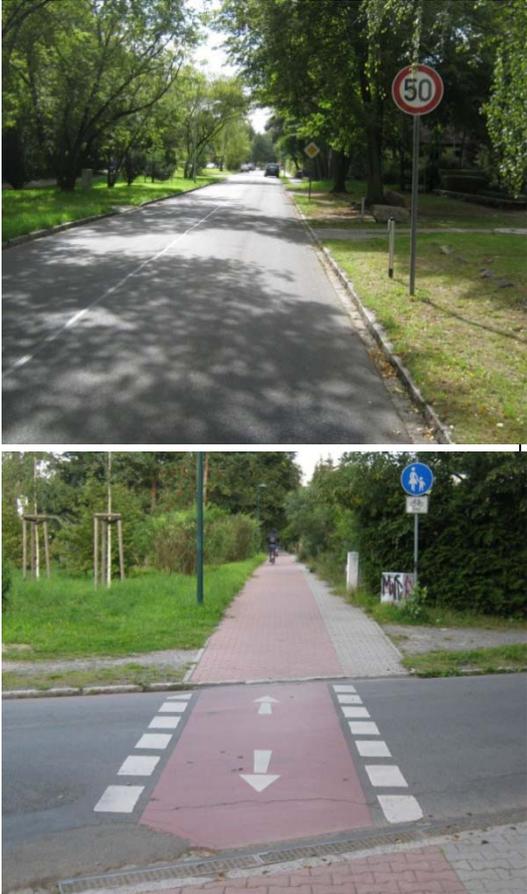
Nr.	Straße/Abschnitt	Bestand, Problem	Handlungsempfehlung	Dringlichkeit	Kostenschätzung	Foto
22.1	Schleusenweg	<p>Hauptsammelstraße, Längsparken $V_{zul} = 50 \text{ km/h}$ Spitzenstunde 100 Kfz/h</p> <p>Ostseite: Gehweg/Radverkehr frei in beiden Richtungen, Gehwegbreite zwischen 2,80 m und 3,30 m; weite Absetzung des Gehweges. Gefährdung linksfahrenden Radverkehrs an Grundstückszufahrten</p> <p>Ungünstiger Anschluss an Hohe Kiefer</p>	<p>Aufgrund der geringen Verkehrsbelastung ist Mischverkehr vertretbar.</p> <p>Aufheben der Zweirichtungsführung Anstreben: Tempo 30-Regelung; wechselseitiges Parken zur Geschwindigkeitsdämpfung</p> <p>(vgl. Maßnahme 12.2).</p>	<p>K 1</p>	<p>3.000 € 3.000 €</p>

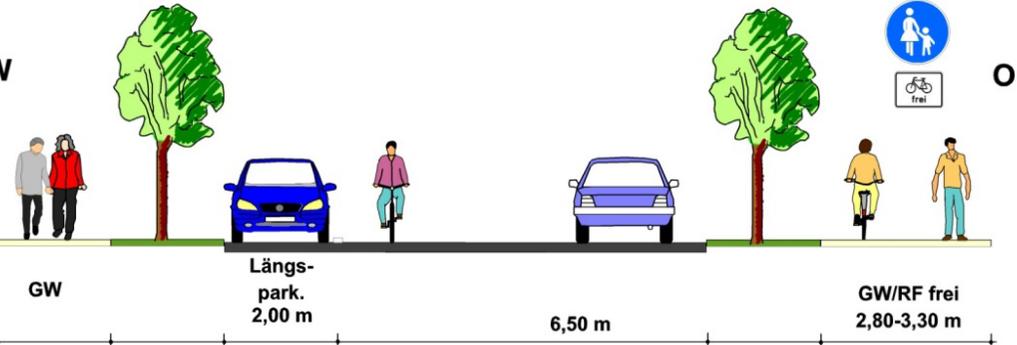
Empfehlung: Mischverkehr auf der Fahrbahn

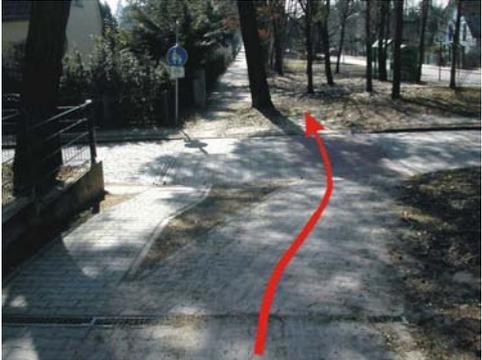
Nr.	Straße/Abschnitt	Bestand, Problem	Handlungsempfehlung	Dringlichkeit	Kostenschätzung	Foto
22.2	Schleusenweg / Beethovenweg und Schleusenweg/ Märkische Heide	unzureichende Bordsteinabsenkungen im Verlauf des östlichen Gehweges (Radverkehr frei)	Übergänge auf die Fahrbahn verbessern	1	10.000 €

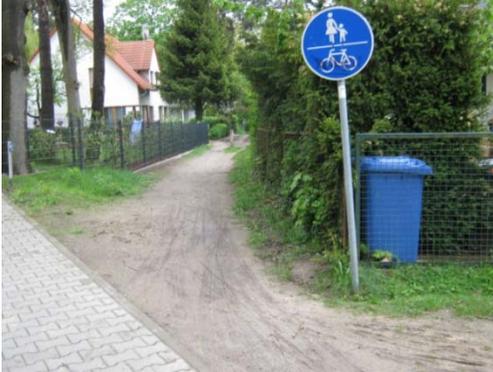
23	Schluppe in Verlängerung Im Kamp zwischen Straße der Jugend und Zehlendorfer Damm	Weg unzureichend befestigt	Wegebefestigung in wassergebundener Decke	2	5.000 €

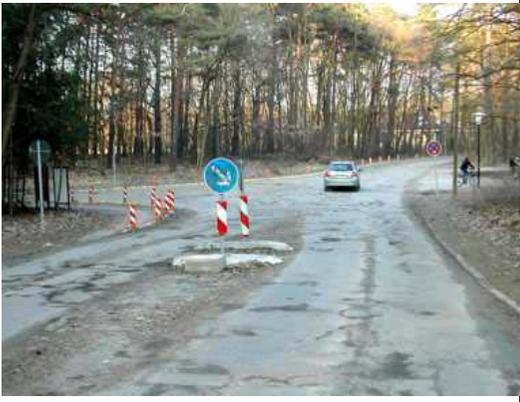
Nr.	Straße/Abschnitt	Bestand, Problem	Handlungsempfehlung	Dringlichkeit	Kostenschätzung	Foto
25	Schopzheimer Allee	Geplanter Straßenausbau als Fahrradstraße	Planung Fahrradstraße wird wegen hoher Bedeutung der Straße für Schülerverkehr unterstützt	Planung	Gesamtmaßnahme

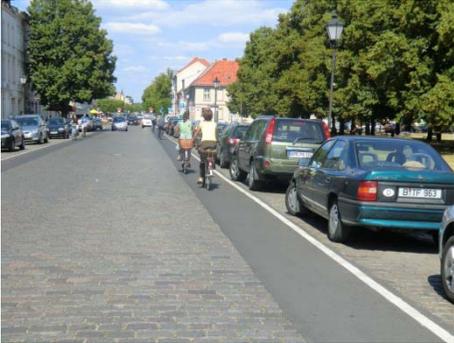
26	Schwarzer Weg zwischen Wilhelm-Külz-Weg und Am Weinberg	Hohe Bedeutung für den Schülerverkehr; tlw. T 30 Pflasterbelag noch ausreichend	Seitliche ebene Streifen für den Radverkehr (bituminös oder glattes Pflaster) Längerfristig Deckensanierung (bituminös oder ebenes Pflaster); dann Ausweisung als Fahrradstraße möglich

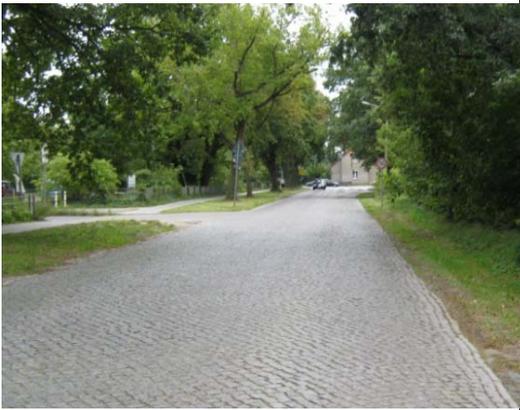
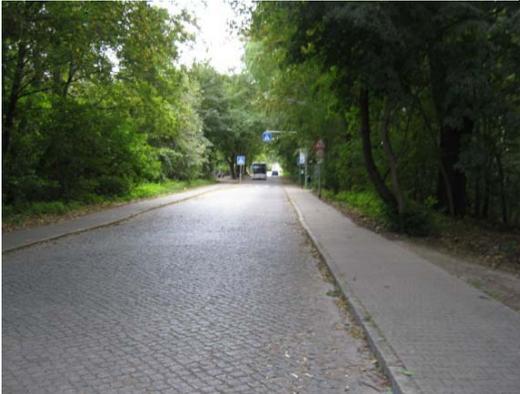
Beispiel Neuruppin: Asphaltierte Streifen für den Radverkehr in Pflasterstraße	1 L	40.000 € -

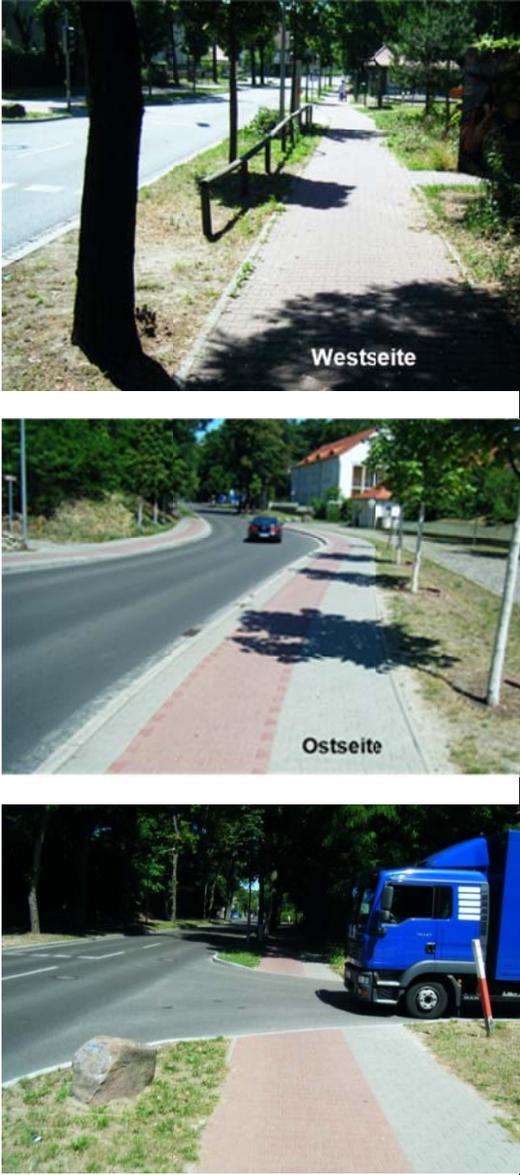
Nr.	Straße/Abschnitt	Bestand, Problem	Handlungsempfehlung	Dringlichkeit	Kostenschätzung	Foto
27.1	Stahnsdorfer Damm (Süd): Hohe Kiefer bis Schleusenbrücke	<p>Hautverkehrsstraße 1. Ordnung Spitzenstunde rund 950 Kfz/h Überörtliche Verkehrsfunktion; zurückliegende Bebauung</p> <p>Ostseite: Gehweg/Radverkehr frei mit baulich getrennten Flächen für Radfahrer und Fußgänger (Breite zusammen ca. 2,50 m); fehlende Furtmarkierungen</p> <p>Westseite: Gehweg/Radverkehr frei auf überwiegend gemeinsamer Fläche für Radfahrer und Fußgänger (Breite ca. 2 m)</p>	<p>Regelung Gehweg/Radverkehr frei bleibt bestehen.</p> <p>Furtmarkierungen über untergeordnete Straßen, z. B. Allee zum Forsthaus, Am Hochwald</p> <p>Schutzstreifen auf Westseite zur Sicherung und Stärkung des legalen Radfahrens auf der Fahrbahn (Gefällestrecke)</p> <p>Verbreiterungspotenzial auf Westseite auf 2,50 m nutzen, um ein verträgliches Miteinander Radfahrer/Fußgänger zu ermöglichen</p>	<p>K</p> <p>1</p> <p>2</p>	<p>5.000 €</p> <p>12.000 €</p> <p>30.000 €</p>

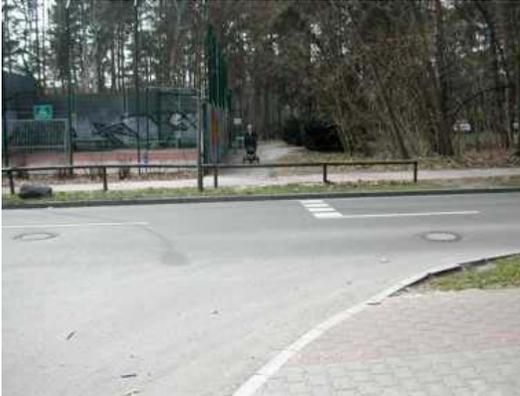
Nr.	Straße/Abschnitt	Bestand, Problem	Handlungsempfehlung	Dringlichkeit	Kostenschätzung	Foto
27.2	Stahnsdorfer Damm (Süd) / Am Hochwald / Schluppe Zum Kiefernwall und Schluppe Promenadenweg	Keine legale Querung Stahnsdorfer Damm zwischen Am Hochwald und den beiden Schluppen	<p>Legalisierung der Erreichbarkeit der Fußgängerfurt durch kurze Freigabe zum Linksfahren aus der Straße Am Hochwald; Kombisignalscheiben für die LSA</p> <p>Bessere Anbindung der Schluppe „Zum Kiefernwall“ an die Furt</p>	<p>1</p> <p>2</p>	<p>5.000 €</p> <p>5.000 €</p>

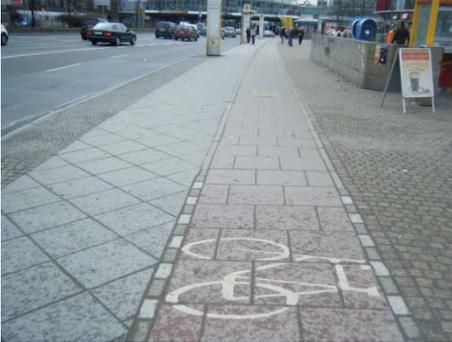
27.3	Stahnsdorfer Damm (Süd) - Bushaltestelle Am Hochwald	Konfliktbereich von Fußgängern und Radfahrern (Hohes Geschwindigkeitsniveau der Radfahrer durch Gefälle)	<p>Durch Radpiktogramme auf Konfliktbereich aufmerksam machen</p>

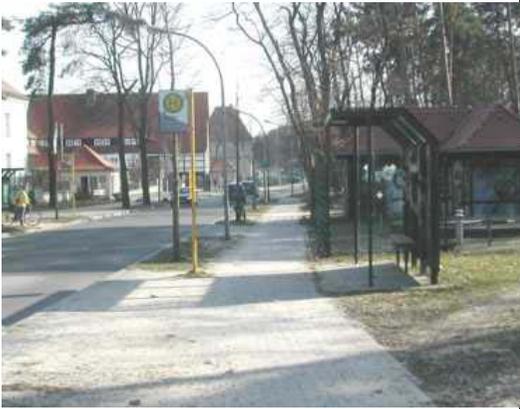
<p>Beispiel Berlin-Spandau: Markierung von Piktogrammen an stark frequentierter Bushaltestelle</p> <p>Alternative: Buswartehäuschen zur Fahrbahn hin versetzen, Radweg hinter Buswartehäuschen</p>	K	3.000 €

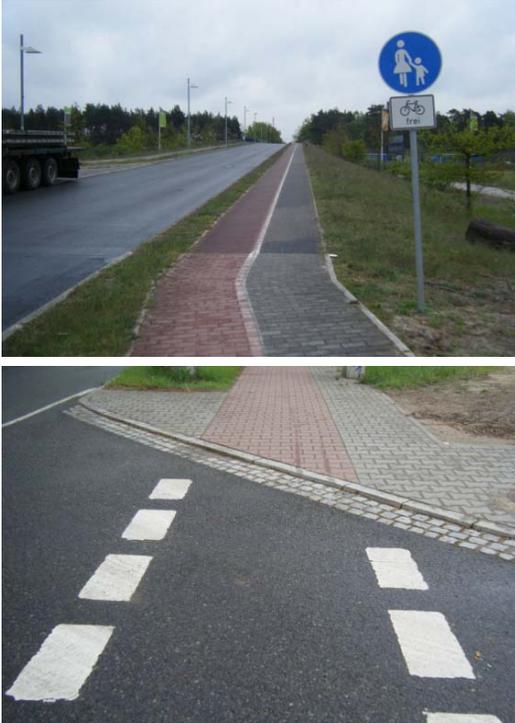
Nr.	Straße/Abschnitt	Bestand, Problem	Handlungsempfehlung	Dringlichkeit	Kostenschätzung	Foto
28.1	Stahnsdorfer Damm (Nord) zwischen Albert-Einstein-Ring und Heidefeld	Hauptsammelstraße, Fahrbahnbreite 6 m Spitzenstunde 100 – 130 Kfz/h Teilweise Außerortscharakteristik Beidseitig Gehweg/Radverkehr frei; Breite gesamt zw. 2 m und 2,80 m, optische Trennung: RW 1-1,60 m, GW 0,90 m-1,20 m Mehrere unzureichende Bordsteinabsenkungen, besonders auf der südwestlichen Straßenseite zum Teil fehlende Furtmarkierungen	Regelung Gehweg/Radverkehr frei wegen geringem Fußgängerverkehr und Außerortscharakteristik beibehalten; Längerfristig einheitliche Pflasterung und teilweise Verbreiterung Bordsteinabsenkungen verbessern Furten markieren	L K K	- 10.000 € 5.000 €

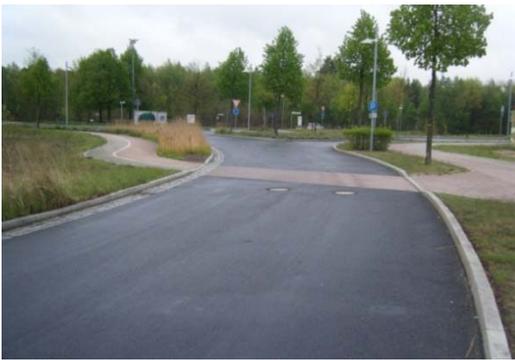
28.2	Stahnsdorfer Damm (Nord) Kreisverkehr Albert-Einstein-Ring	Unattraktive Radwegführung am Kreisverkehr Beschilderung „Radfahrer absteigen“	Führung des Radverkehrs im Kreisverkehr im Mischverkehr auf der Fahrbahn Entfernen der Beschilderung („Radfahrer absteigen“)	K	1.000 €
