Tabelle Handlungsbedarf im Radverkehrsnetz

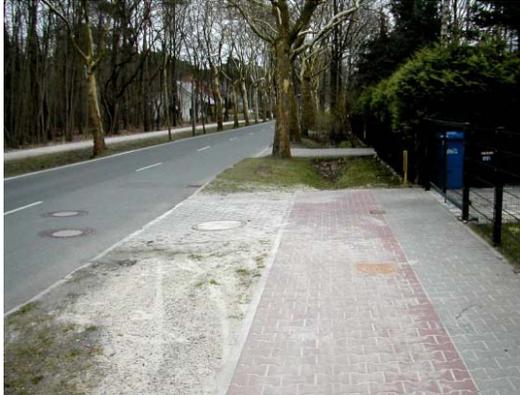
Nr.	Straße/Abschnitt	Bestand, Problem	Handlungsempfehlung	Dringlichkeit	Kostenschätzung	Foto
28.3	Stahnsdorfer Damm (Nord) zwischen Heidefeld und Hohe Kiefer	<p>Hauptsammelstraße, Fahrbahnbreite 6 m Spitzenstunde 100 – 130 Kfz/h</p> <p>Südseite: östlich Heidefeld: Abruptes Gehwegende (Foto oben); keine Radverkehrsanlage bis Hohe Kiefer</p> <p>Nordseite: erst Gehweg ca. 1,50 m breit, dann Ausbau und Regelung Radverkehr frei (Foto Mitte und unten)</p>	<p>Gesicherter Übergang vom Seitenraum auf die Fahrbahn; anschließend einseitig Schutzstreifen anlegen (Querschnitt unten) mit Anschluss an die bereits vorhandene Aufstellfläche am Knoten Hohe Kiefer</p> <p>Ausbau Gehweg ab Hohe Kiefer und Regelung Gehweg/Radverkehr frei bis zum Anschluss an Bestand</p>	<p>1</p> <p>2</p>	<p>15.000 €</p> <p>55.000 €</p>

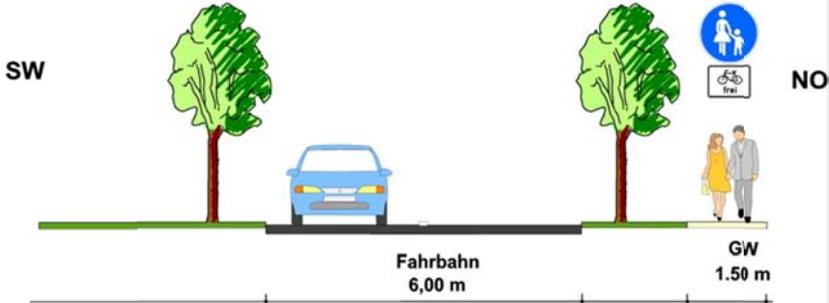
<p>SW</p> <p>Fahrbahn 6,00 m</p> <p>GW 1,50 m</p> <p>NO</p>

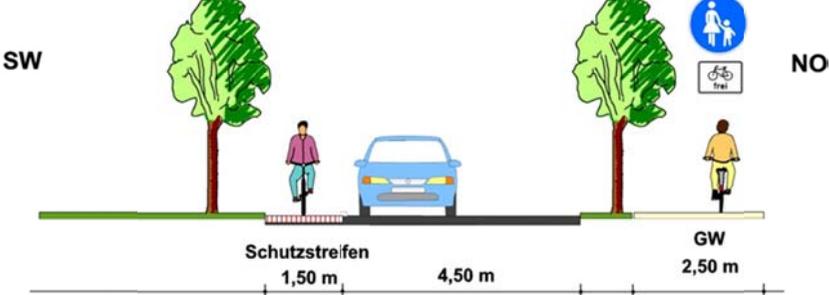
<p>Empfehlung: Anlage Schutzstreifen, einseitig</p>

<p>SW</p> <p>Schutzstreifen 1,50 m</p> <p>4,50 m</p> <p>GW 2,50 m</p> <p>NO</p>

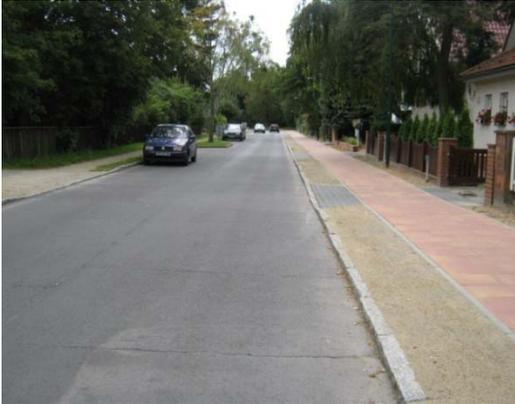
Nr.	Straße/Abschnitt	Bestand, Problem	Handlungsempfehlung	Dringlichkeit	Kostenschätzung	Foto
29	Steinweg zwischen Ernst-Thälmann-Straße und Heidefeld	Wichtige Schulwegbeziehung	Einrichtung als Fahrradstraße Anschluss an Hohe Kiefer vgl. Knoten K2 Sicherung Bannwaldquerung; Einrichtung Fußgängerüberweg prüfen	K 2	10.000 € 10.000 €

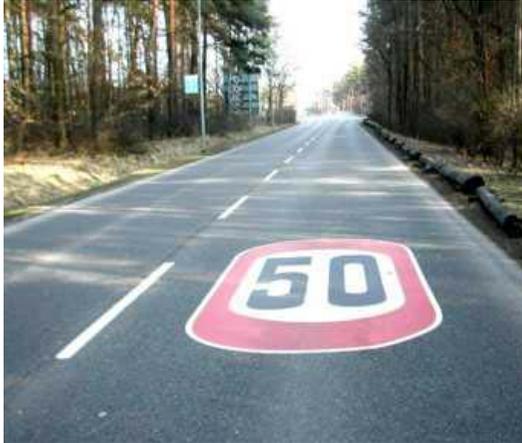
Nr.	Straße/Abschnitt	Bestand, Problem	Handlungsempfehlung	Dringlichkeit	Kostenschätzung	Foto
30.1	Stolper Weg (westlich Heidefeld)	Hauptverkehrsstraße 1. Ordnung Spitzenstunde bis 1.270 Kfz/h Z. T. Außerortscharakteristik, Tempo 50, Ausbau nach 1990	<p>Vorliegende Planung: beidseitige Schutzstreifen (1,25 m) zw. Heidefeld und Dreilindener Weg, zw. Dreilindener Weg und Heinrich-Hertz-Straße einseitiger Schutzstreifen (1,25 m) Richtung Norden</p> <p>Empfehlung PGV: Beidseitige Schutzstreifen (Breite 1,50 m); Entfernung mittlere Leitlinie, zur Dämpfung der Kfz-Geschwindigkeiten und da erst ab 5,50 m Fahrgassenbreite zulässig</p>	Planung	gemäß Planung

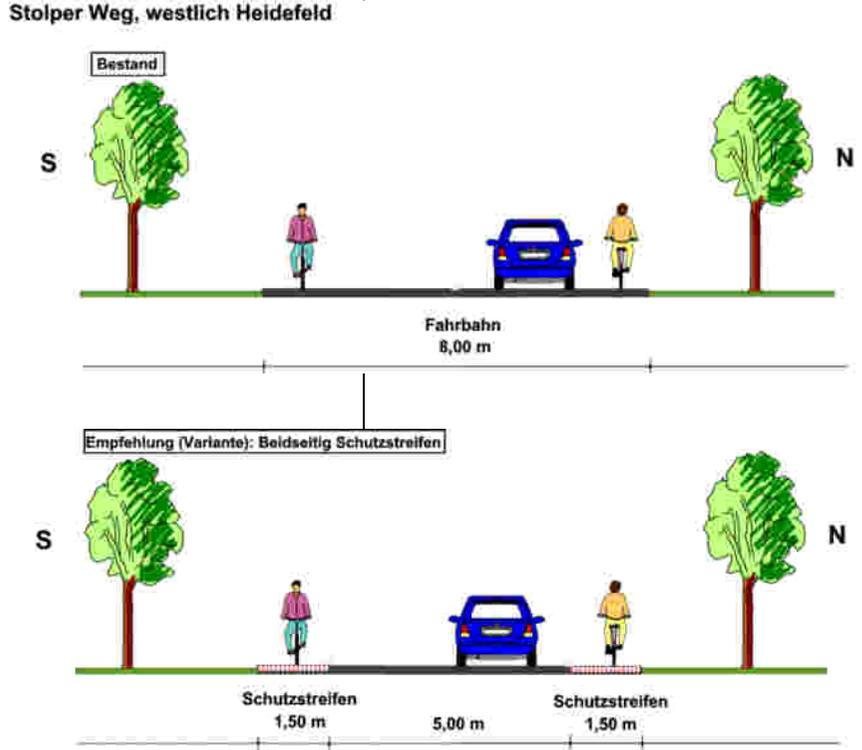
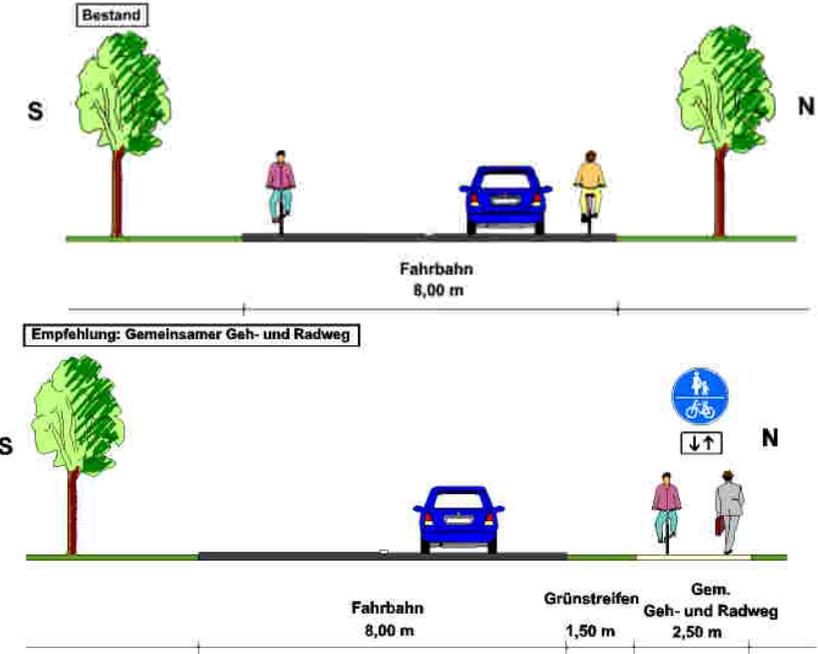
Nr.	Straße/Abschnitt	Bestand, Problem	Handlungsempfehlung	Dringlichkeit	Kostenschätzung	Foto
30.1	Stolper Weg (westlich Heidefeld)		<p>Längerfristige Alternative bei steigender Kfz-Belastung:</p> <p>Verlängerung des Radweges westlich Heidefeld bis zum Kreisverkehr Europarc</p> <p>Trennung wegen hoher Belastung (BAB-Zubringer) und außerörtlicher Charakteristik prinzipiell anzustreben</p>	L	-	
		<p>Stolper Weg, westlich Heidefeld</p>

<p>Bestand</p> <p>S N</p> <p>Fahrbahn 8,00 m</p> <p>Empfehlung: Gemeinsamer Geh- und Radweg</p> <p>S N</p> <p>Fahrbahn 8,00 m</p> <p>Grünstreifen 1,50 m</p> <p>Gem. Geh- und Radweg 2,50 m</p>

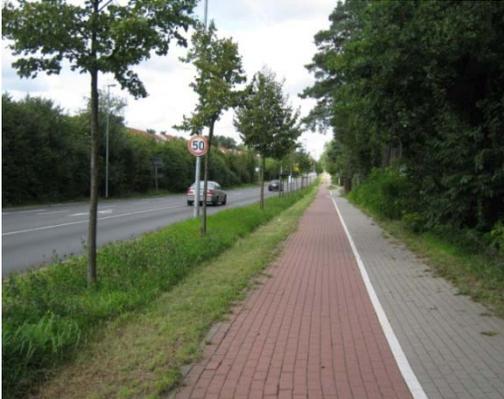
Nr.	Straße/Abschnitt	Bestand, Problem	Handlungsempfehlung	Dringlichkeit	Kostenschätzung	Foto
30.2	Stolper Weg (östlich Heidefeld)	Einseitiger Zweirichtungsradweg in geringer (Breite 1,80 m)	Benutzungsrecht statt Benutzungspflicht für Fahrtrichtung links Weiterführung des ortseinwärts führenden Schutzstreifens zw. Heidefeld und Stahnsdorfer Damm, um Querungen zu vermeiden.	K 1	1.000 € 10.000 €

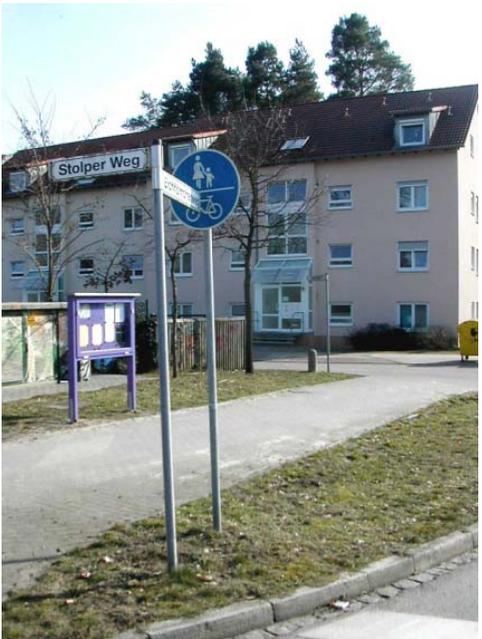
30.3	Stolper Weg / Heidefeld / Eichhörnchenweg	Umgewige Führung für Radfahrer mit Fahrtrichtung Heidefeld - Eichhörnchenweg	Benutzungspflicht auf südöstlichem Seitenraum des Eichhörnchenwegs aufheben, Beschilderung anpassen	K	1.000 €

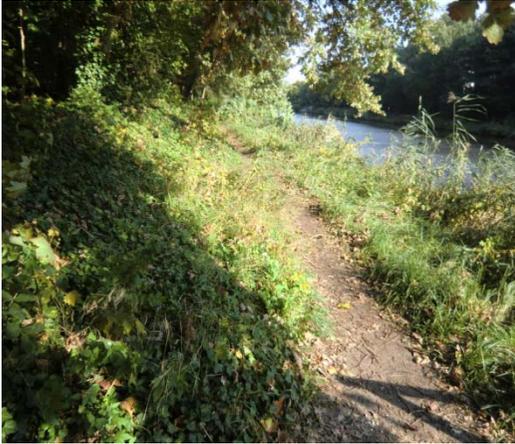
Nr.	Straße/Abschnitt	Bestand, Problem	Handlungsempfehlung	Dringlichkeit	Kostenschätzung	Foto
31	Teltowkanal-Weg	<i>Freizeitroute</i> z.T. mangelhafter Belagszustand (unbefestigte Decke); ungesicherte Querungen von Straßen	Planung zum Wegeausbau liegt vor; sukzessive Umsetzung erfolgt Regelmäßige Wartung und Grünschnitt	2 -	Gemäß Planung -

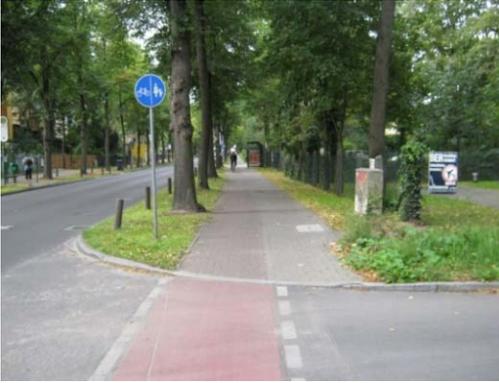
Nr.	Straße/Abschnitt	Bestand, Problem	Handlungsempfehlung	Dringlichkeit	Kostenschätzung	Foto
32.1	Thomas-Müntzer-Damm	<p>Hauptverkehrsstraße 1. Ordnung Verkehrsbelastung: Spitzenstunde 1.300 Kfz/h Fahrbahnbreite 7 m Benutzungspflichtige Einrichtungsradwege mit zu geringer Breite, zum Teil unzureichende Bordstein- absenkungen</p> <p>Ungesicherter Übergang zu Schutzstreifen auf Kanalbrücke</p> <p>Fehlende Bordsteinabsenkung gegenüber Einmündung</p>	<p>Wegen der hohen Verkehrsbelastung sind benutzungspflichtige Radwege zu empfehlen.</p> <p>Auf beiden Seiten Verbreiterung der Geh-/ und Radwege zu den Grundstücken und Anlage als getrennter oder gemeinsamer Geh- und Radweg. Verbesserung Bordsteinabsenkungen. (Beidseitige Schutzstreifen wären nur mit Mindestmaßen realisierbar.)</p> <p>Sicheren Übergang zu den Schutzstreifen auf der Kanalbrücke erforderlich.</p> <p>Bordsteinabsenkung gegenüber Gerhard- Eisler-Straße neu einrichten</p>	<p>1</p> <p>K</p> <p>1</p>	<p>85.000 €</p> <p>5.000 €</p> <p>6.000 €</p>

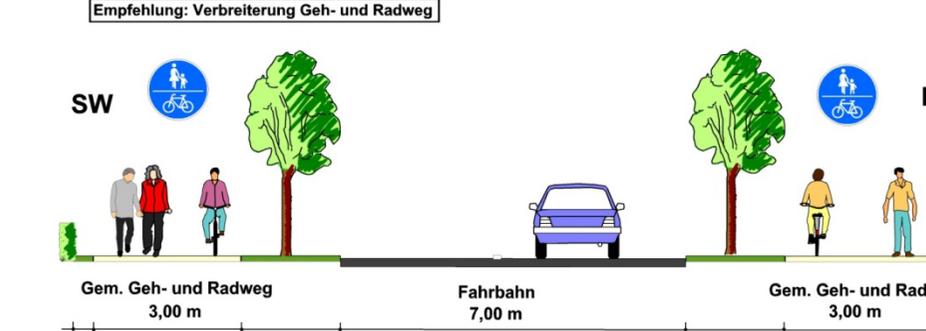
</div> <div style="width: 45%;"> <p>Empfehlung: Verbreiterung Geh- und Radweg</p>

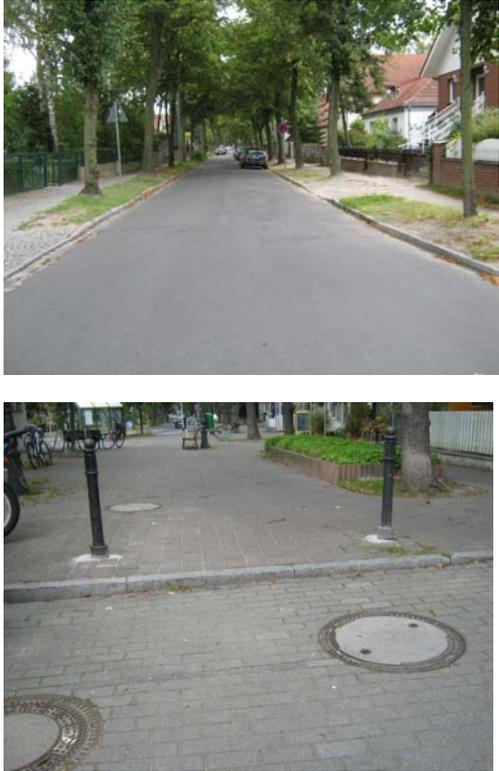
Nr.	Straße/Abschnitt	Bestand, Problem	Handlungsempfehlung	Dringlichkeit	Kostenschätzung	Foto
33	Uhlenhorst	<p>T 30 Einbahnstraße ohne Zulassung Radverkehr in Gegenrichtung</p> <p>Fehlende Bordabsenkungen zum Platz an den Kammerspielen</p>	<p>Einbahnstraße für Radverkehr öffnen; Zustimmung Straßenverkehrsbehörde liegt vor</p> <p>Bordsteinabsenkungen vornehmen</p>	<p>K</p> <p>K</p>	<p>bereits erfolgt</p> <p>5.000 €</p>

<p>The top photograph shows a paved street with trees and buildings in the background. The bottom photograph shows a paved sidewalk with a manhole cover and a small green area.</p>
34	Verbindungsweg zwischen Seeberg und Hohe Kiefer	<p>An mehreren Stellen Stufen Mangelhafter Belag zwischen Leite und Unterberg (unbefestigte Decke)</p>	<p>Wegebefestigung, wassergebundene Decke</p>	<p>1</p>	<p>15.000 €</p>

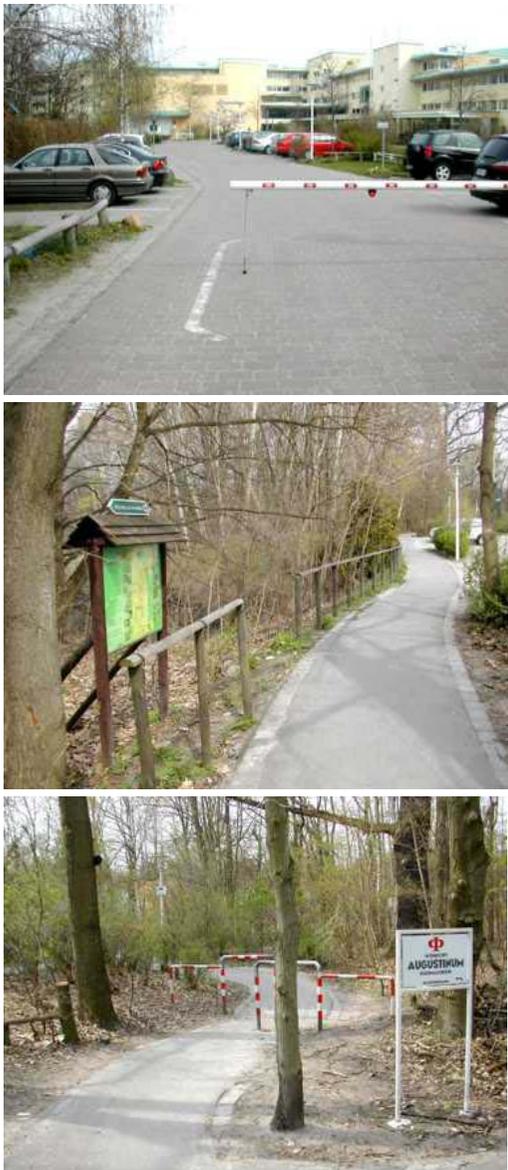
Nr.	Straße/Abschnitt	Bestand, Problem	Handlungsempfehlung	Dringlichkeit	Kostenschätzung	Foto
35	Verbindung zwischen Erlenweg und östlicher Gemeindegrenze (Augustinum)	<p>Wichtige Radverbindung nach Berlin und Teltow</p> <p>Nicht als öffentlicher Verbindungsweg für Fußgänger und Radfahrer erkennbar; Schranke mit nur schmalen Durchlass für Radverkehr</p> <p>Umlaufsperrung vor der Einmündung auf dem ehemaligen Kolonnenweg</p> <p>Schmaler Weg (1,45 m) ohne sichtbare Trennung als getrennter Geh- und Radweg ausgewiesen</p>	<p>Beschilderung Gehweg/Radverkehr frei; Führung über Gelände Augustinum durch Piktogramme kennzeichnen</p> <p>Umlaufsperrung entfernen</p> <p>Nach Möglichkeit Wegeverbreiterung</p>	<p>K</p> <p>K</p> <p>2</p>	<p>2.000 €</p> <p>1.000 €</p> <p>10.000 €</p>

<p>The first photo shows a paved road leading to a building complex, with a red and white barrier across the path. The second photo shows a narrow, paved path through a wooded area with a green sign on a wooden post. The third photo shows a paved path blocked by a red and white barrier, with a white sign on a post that reads 'AUGUSTINUM'.</p>

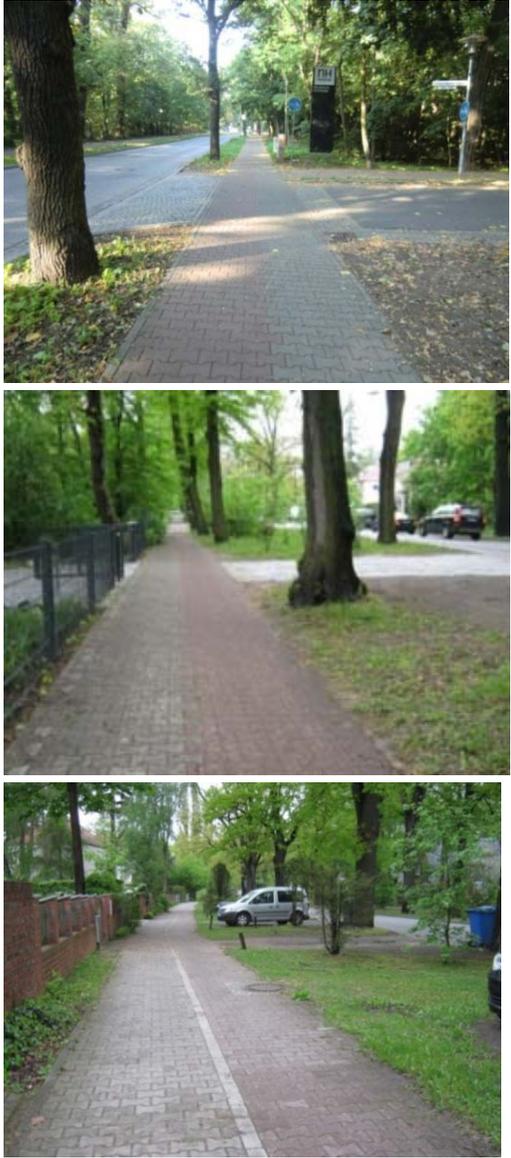
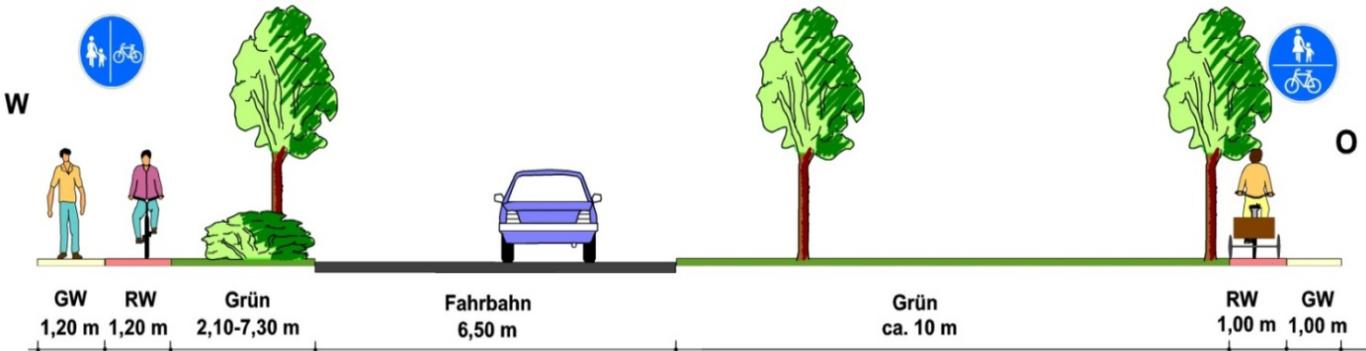
Nr.	Straße/Abschnitt	Bestand, Problem	Handlungsempfehlung	Dringlichkeit	Kostenschätzung	Foto
36.1	Zehlendorfer Damm	<p>Hauptverkehrsstraße 1. Ordnung Fahrbahnbreite 6,50 m Verkehrsbelastung: Spitzenstunde 600-1.200 Kfz/h (Belastungssprung nördlich F.-Förster-Allee)</p> <p>Beidseitig benutzungspflichtige Geh- und Radwege im Einrichtungsverkehr entlang der Grundstücksgrenzen mit überwiegend weiter Absetzung von der Fahrbahn durch Grünstreifen</p>	<p>Da die Mindestanforderungen der StVO nicht eingehalten sind (zu geringe Breite, weite Absetzung des Radweges, Wartepflicht für Radverkehr an Einmündungen), kann ohne bauliche Veränderungen die Benutzungspflicht nicht bestehen bleiben.</p> <p>Verbreiterung des Weges auf Westseite (Foto unten) überwiegend möglich (Buschwerk); auf Ostseite wegen alleeartigem Baumbestand nur begrenzt (Foto Mitte).</p> <p>Im südliche Bereich mit der geringeren Kfz-Belastung ist eine Radwegebenutzungspflicht unter Verkehrssicherheitsaspekten nur schwer begründbar.</p> <p>Prinzipiell wäre vor allem für die Fahrtrichtung Nord eine Verlegung der Radverkehrsführung in den breiten Grünstreifen (entsprechend dem früheren Zustand) wünschenswert und sollte längerfristig angestrebt werden.</p>

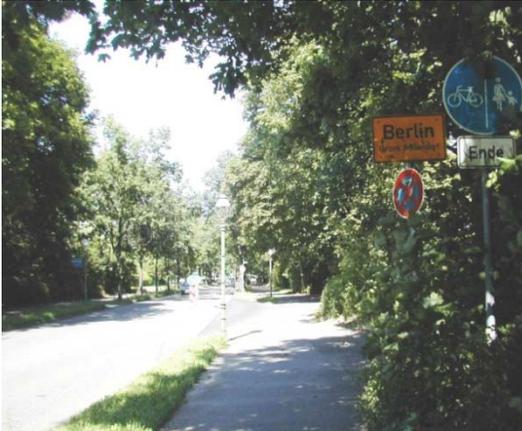
Nr.	Straße/Abschnitt	Bestand, Problem	Handlungsempfehlung	Dringlichkeit	Kostenschätzung	Foto
36.3	Zehlendorfer Damm - Stadtgrenze Berlin	abruptes Radwegeende vor der Stadtgrenze Berlin	Abstimmungsbedarf zwischen Gemeinde Kleinmachnow und Land Berlin zur Findung einer einheitlichen Lösung Sicherer Übergang auf die Fahrbahn	K	3.000 €

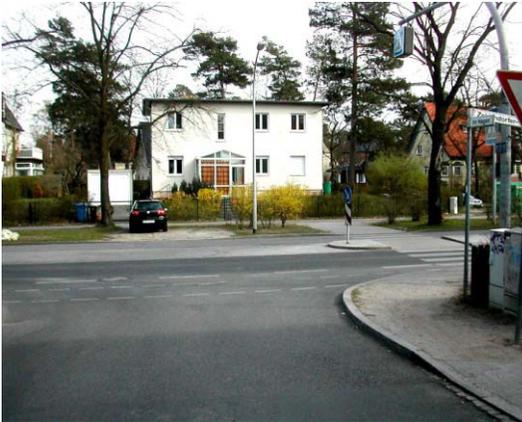
36.4	Zehlendorfer Damm / Geschwister-Scholl-Allee	Unzureichende Bordsteinabsenkung auf der südlichen Seite der Einmündung Fehlende Bordsteinabsenkung gegenüber der Einmündung	Bessere Absenkung im Verlauf des Geh- und Radweges sowie gegenüber der Einmündung	1	5.000 €	
36.5	Zehlendorfer Damm / Im Hagen	Keine direkte Führung des Radverkehrs aus Im Hagen auf den gegenüberliegenden Radweg	Schaffung eines Zuweges mit Bordsteinabsenkung zum Radweg gegenüber der Einmündung Querung im „Schatten“ der Mittelinsel	1	5.000 €

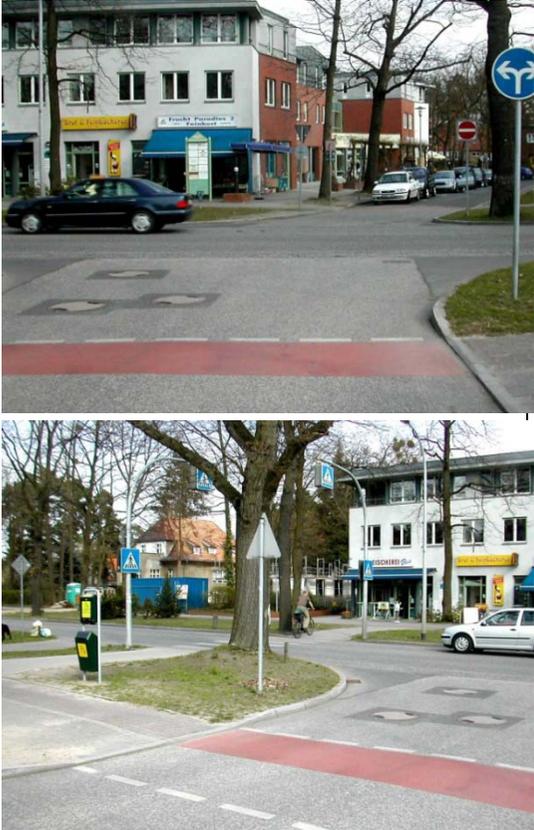
Nr.	Straße/Abschnitt	Bestand, Problem	Handlungsempfehlung	Dringlichkeit	Kostenschätzung	Foto
36.6	Zehlendorfer Damm / Blachfeld	Mangelnde Führung des aus dem Blachfeld nach links abbiegenden Radverkehrs auf den Radweg entlang des Zehlendorfer Damms	Verbesserung der Führung; Berücksichtigung der Führung auf den empfohlenen Schutzstreifen gemäß Maßnahme 36.2	1	5.000 €

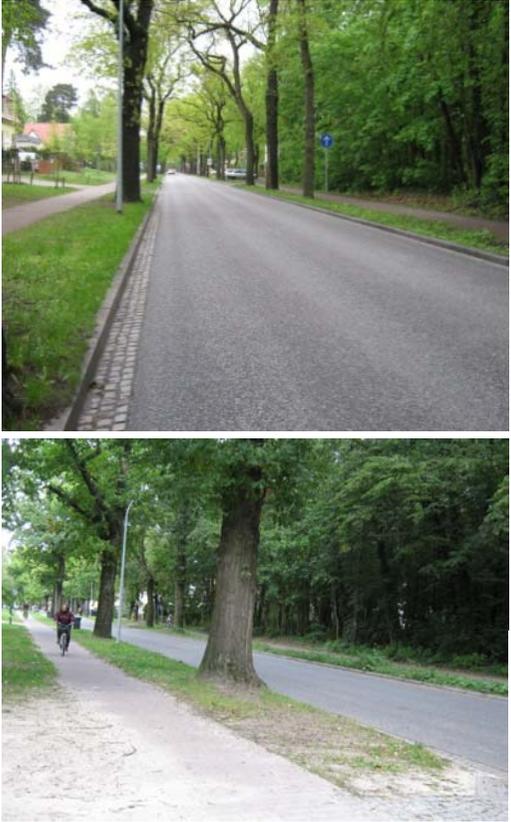
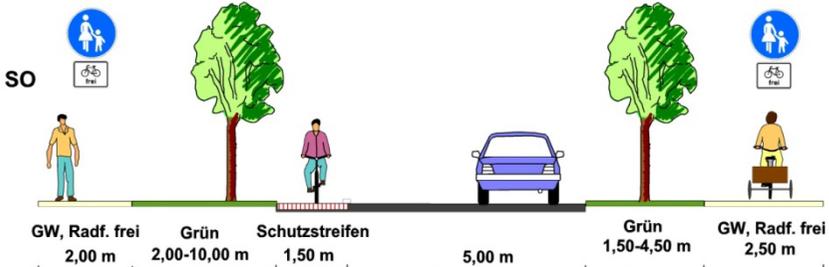
Nr.	Straße/Abschnitt	Bestand, Problem	Handlungsempfehlung	Dringlichkeit	Kostenschätzung	Foto
36.7	Zehlendorfer Damm, südlich Förster-Funke-Allee	Deutlich geringere Belastung im Abschnitt Förster-Funke-Allee bis Karl-Marx-Straße; danach wieder ansteigend	<p>Beidseitig Benutzungspflicht aufheben und Ausweisung der Seitenräume als Gehweg/Radverkehr frei</p> <p>Damit Anschluss an die empfohlene Regelung im Bereich Friedensbrücke</p> <p>Einseitiger Schutzstreifen für die Fahrtrichtung Nord bzw. Süd jeweils ab Einmündung Am Weinberg (1,50 m Schutzstreifen)</p> <p>Verbreiterung der Seitenanlagen südlich K.-Marx-Str. bis Friedensbrücke wegen starker Nutzung im Schülerverkehr</p>	<p>1</p> <p>1</p> <p>2</p>	<p>3.000 €</p> <p>20.000 €</p> <p>45.000 €</p>

<p>Empfehlung: Aufheben der Benutzungspflicht</p>

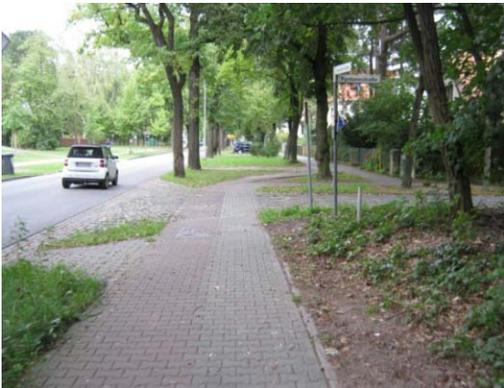
Nr.	Straße/Abschnitt	Bestand, Problem	Handlungsempfehlung	Dringlichkeit	Kostenschätzung	Foto
36.8	Zehlendorfer Damm Fontanestraße	Fehlende Querungsmöglichkeit zum bzw. vom nordseitigen Radweg Zehlendorfer Damm	Direkte Querung Zehlendorfer Damm durch Bordabsenkung und Befestigung im Grünstreifen	1	5.000 €

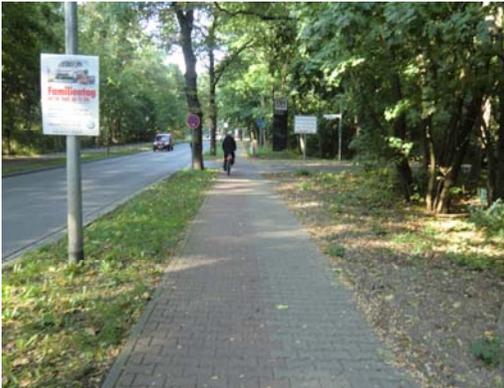
36.7	Zehlendorfer Damm / Driftkamp	Schlechter Belag (Pflasterbelag) im Einmündungsbereich	Pflasterbelag durch glatten Belag im Zuge des Radweges ersetzen	1	5.000 €	
36.8	Zehlendorfer Damm / Zufahrt NH-Hotel	Fehlende Bordsteinabsenkung gegenüber der Einmündung zum sicheren Erreichen des westlichen Radweges	Absenkung gegenüber dem Einmündungsbereich schaffen	K	5.000 €

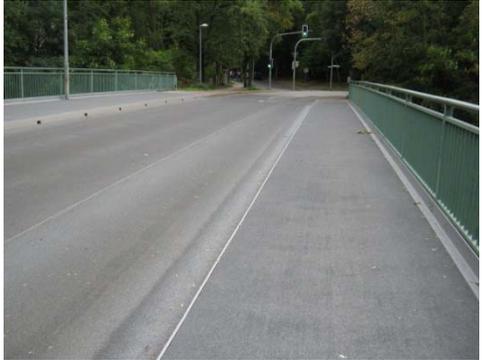
Nr.	Straße/Abschnitt	Bestand, Problem	Handlungsempfehlung	Dringlichkeit	Kostenschätzung	Foto
36.9	Zehlendorfer Damm Friedensbrücke	<p>Engstelle mit sehr geringer Breite der Seitenräume (1,90 m) und benutzungspflichtiger Radverkehrsführung. Gefahr durch Abkommen auf die Fahrbahn in Begegnungssituationen (sehr hohe Borde)</p> <p>Konflikte unvermeidbar wegen starkem Rad- und Fußgängerverkehr (pulkartiger Schülerverkehr)</p> <p>Anordnung von Tempo 30 wurde 2011 von Verkehrsbehörde umgesetzt (6 – 19 Uhr)</p> <p>Zweirichtungsführung auf der Ostseite der Brücke wurde aufgehoben</p> <p>Glättegefahr bei Nässe durch Holzbelag</p>	<p>Die Mindestanforderungen der StVO werden deutlich unterschritten. Wegen der Gefahr des Abkommens vom Radweg erscheint eine Aufhebung der Benutzungspflicht unumgänglich. Die Zweirichtungsführung auf der Westseite ist wegen der Abkommensgefahr ebenfalls aufzuheben.</p>	1	3.000 €

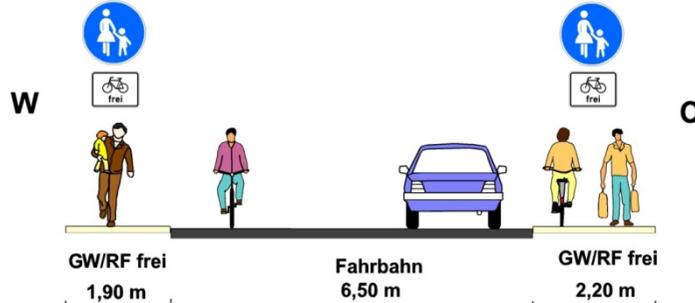
<p>W O</p> <p>Gem. Geh- und Radweg 1,90 m Fahrbahn 6,50 m Gem. Geh- und Radweg 2,20 m</p>	<p>Empfehlung: Aufheben der Benutzungspflicht</p>

<p>W O</p> <p>GW/RF frei 1,90 m Fahrbahn 6,50 m GW/RF frei 2,20 m</p>

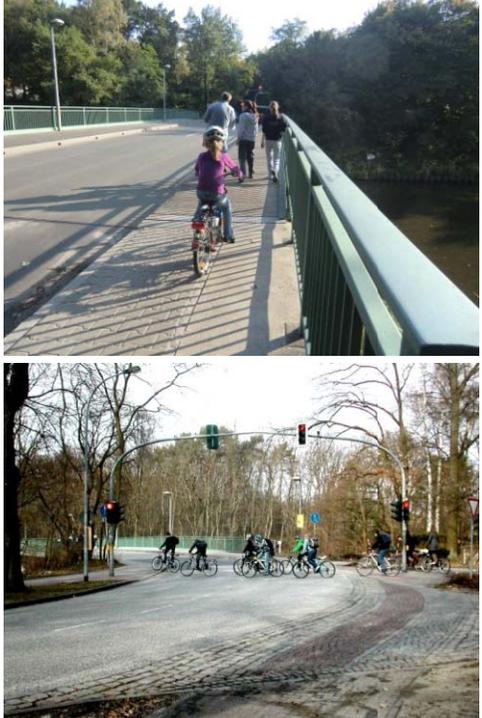
36.10	Zehlendorfer Damm / Am Weinberg	Aufstellfläche zum Linksabbiegen zu Am Weinberg für Schülerverkehr (Pulks) beengt.	Aufstellfläche vergrößern; ggf. Signal umsetzen	2	8.000 €

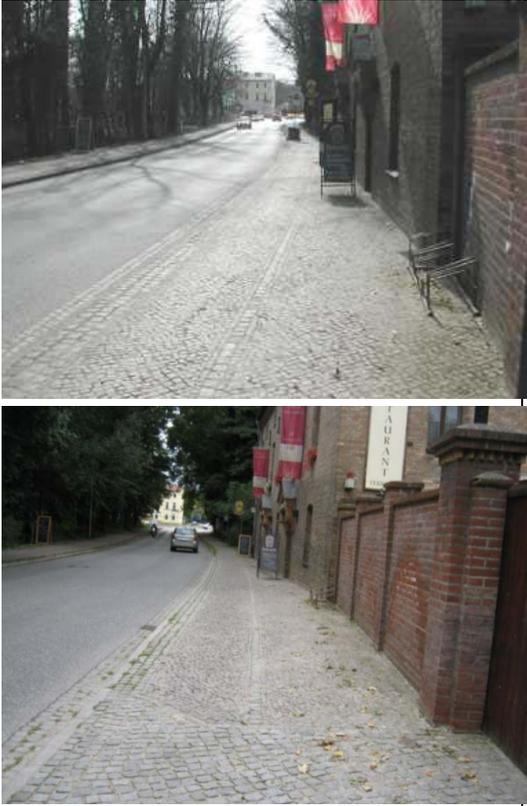
36.11	Zehlendorfer Damm /- Bäckemühle	Einengung des Geh- und Radweges durch Bäckemühle, Restaurant-Aufsteller und Fahrradständer auf 1 m	Fahrradständer und Werbetafel entfernen. Durch Bordabsenkungen hier den Wechsel vom Seitenraum auf die Fahrbahn (Schutzstreifen) und wieder zurück ermöglichen, damit Radfahrer situationsabhängig die Engstelle über den Schutzstreifen umfahren können.	K	5.000 €
