Tabelle Handlungsbedarf im Radverkehrsnetz – Dringlichkeitsstufe 1

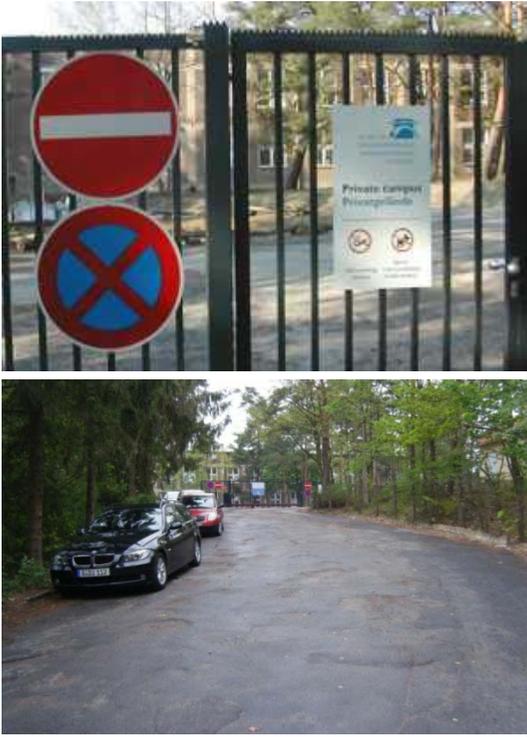
Nr.	Straße/Abschnitt	Bestand, Problem	Handlungsempfehlung	Dringlichkeit	Kostenschätzung	Foto
3	Am Hochwald - Seebergareal	Fehlende Radverkehrsverbindung Verschlossene Zufahrt durch Tor Belag Am Hochwald: Kleinpflaster (noch ausreichende Qualität)	Abstimmung mit der BBIS Regelung über dauerhafte Radwegverbindung	1	-

<p>The 'Foto' column contains two images. The top image shows a black metal gate with a red circular 'no entry' sign and a blue circular 'no parking' sign. A white sign on the gate reads 'Private Campus Privatgelände'. The bottom image shows a paved asphalt path leading through a wooded area towards a building, with a black car parked on the left.</p>

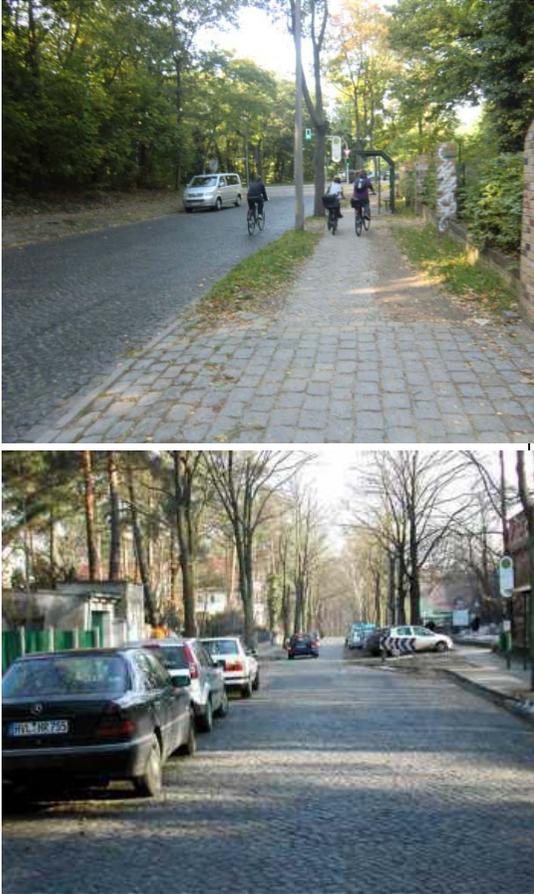
Nr.	Straße/Abschnitt	Bestand, Problem	Handlungsempfehlung	Dringlichkeit	Kostenschätzung	Foto
4.1	Am Weinberg	<p>Wichtige Schulwegverbindung</p> <p>Einbahnstraße mit zugelassenem Radgegenverkehr Denkmalschutz</p> <p>Fahrbahn mit Belagsmängel (tlw. unebenes Kopfsteinpflaster)</p>	<p>Einrichten einer Fahrradstraße wegen hoher Bedeutung für Schülerverkehr; für Kfz-Verkehr Einrichtungsverkehr belassen</p> <p>Sanierung Pflasterbelag Gehwegbefestigung</p>	<p>K</p> <p>1</p>	<p>5.000 €</p> <p>50.000 €</p>

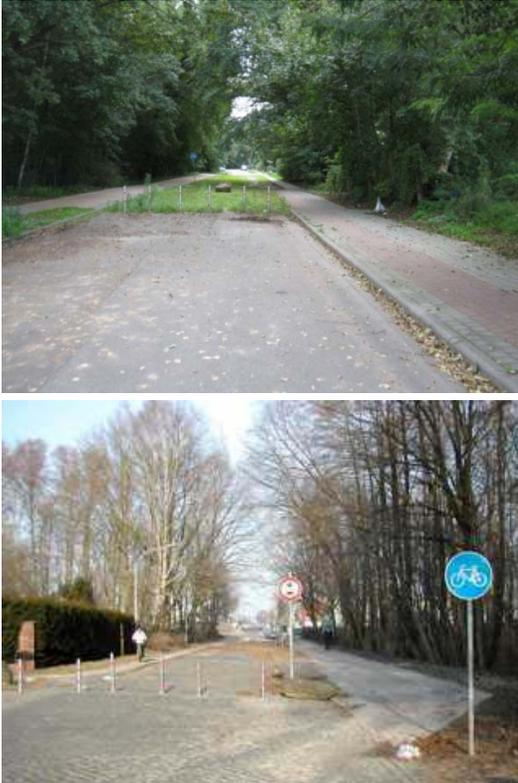
Nr.	Straße/Abschnitt	Bestand, Problem	Handlungsempfehlung	Dringlichkeit	Kostenschätzung	Foto
4.2	Am Weinberg zwischen Im Tal und Oderstraße	unzureichende Radverkehrsführung aus Richtung Teltow mit schlechter Erreichbarkeit eines linksseitigen, benutzungspflichtigen Radweges	Benutzungspflicht für linken Radweg aufheben Radverkehrsführung in Richtung Am Weinberg über Fahrbahn mit glatterem Pflasterstreifen	K 1	1.000 € 10.000 €

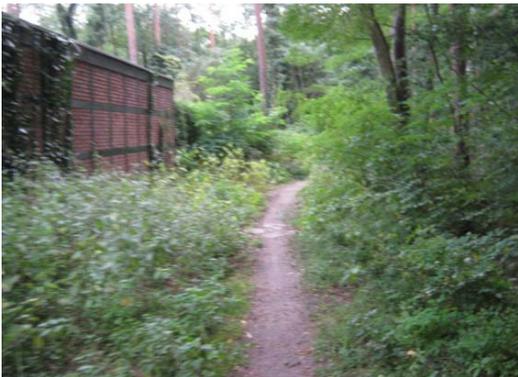
5	An der Stammbahn	Unbefestigter Weg zwischen Brahms- und Bachweg	Wegeausbau zwischen Brahms- und Bachweg	1	25.000 €

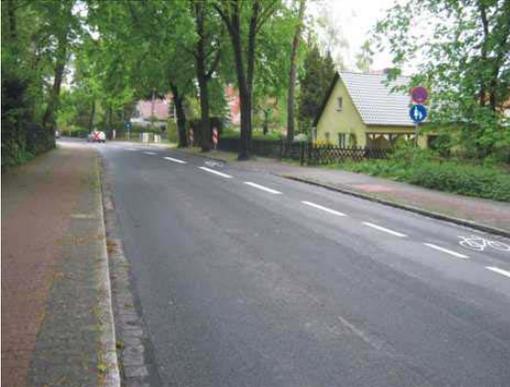
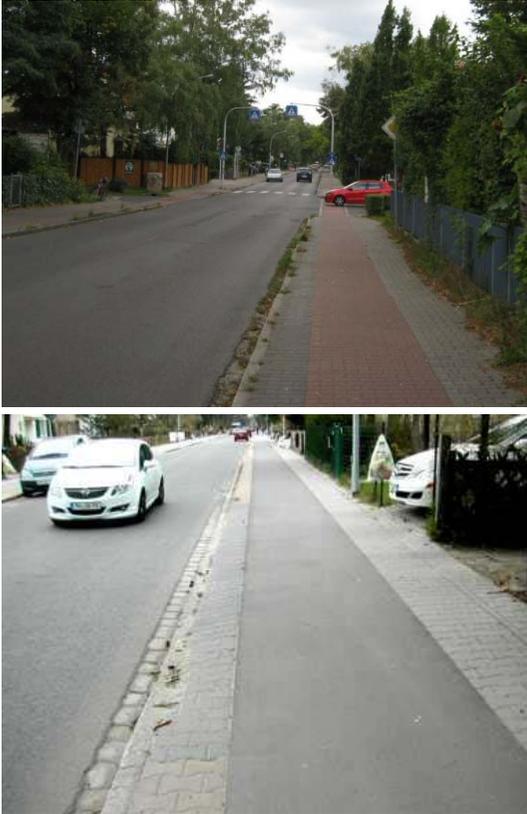
Nr.	Straße/Abschnitt	Bestand, Problem	Handlungsempfehlung	Dringlichkeit	Kostenschätzung	Foto
8	Ernst-Thälmann-Straße	<p>Hauptverkehrsstraße 2. Ordnung zwischen Zehlendorfer Damm und Hohe Kiefer; Verkehrsbelastung: Spitzenstunde 300-400 Kfz/h Fahrbahnbreite 6,50 m Enge Seitenbereiche, zum Teil mit (benutzungspflichtiger) gemeinsamer Führung von Fußgängern und Radfahren Zusätzlich Engstellen durch Baumbestand zw. Karl-Marx-Straße u. Zehlendorfer Damm schlechter Radwegbelag an den Grundstückszufahrten Unzureichende Bordsteinabsenkungen im Verlauf der Radwege auf beiden Seiten; auch gegenüber von Einmündungen fehlende Absenkungen</p>	<p>Durchgängige einseitiger Schutzstreifen in Fahrtrichtung West Gehweg/Radverkehr frei in Fahrtrichtung Ost Soweit erforderlich Bordabsenkungen einrichten bzw. verbessern</p>

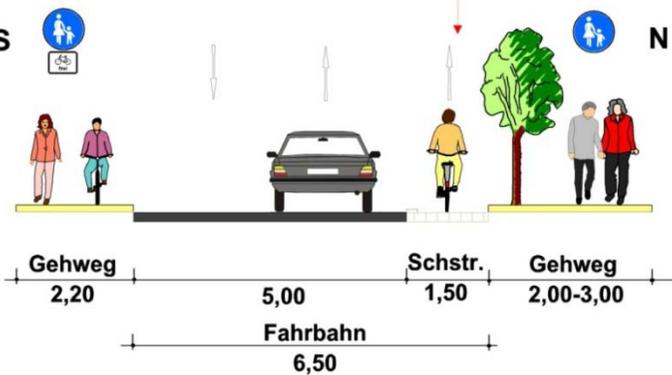
<p>Empfehlung: Einseitig Schutzstreifen</p> <p>Wegfall der Längsparkmöglichkeit</p>

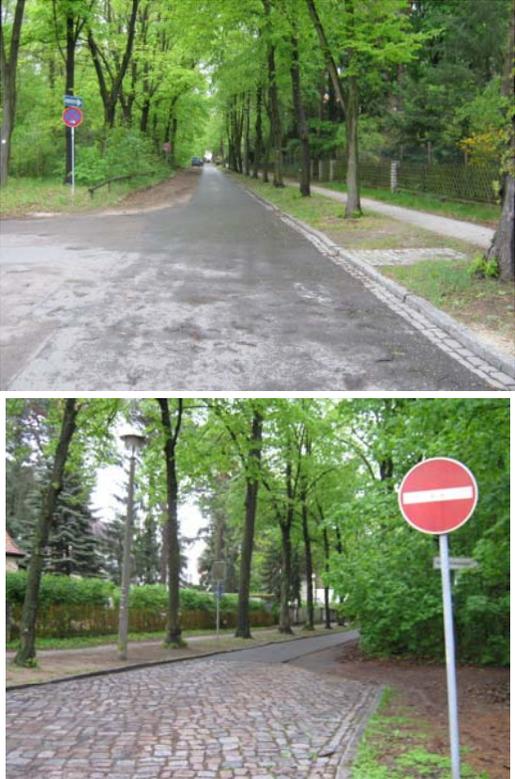
Nr.	Straße/Abschnitt	Bestand, Problem	Handlungsempfehlung	Dringlichkeit	Kostenschätzung	Foto
9	Fontanestraße zwischen Zehendorfer Damm und Max-Reimann-Straße	Freibad- und Sportparkzubringer Einbahnstraße, für den Radverkehr nicht in Gegenrichtung freigeben Schlechter Pflasterbelag am Übergang zum Zehendorfer damm Schmale asphaltierte Fahrbahn	Einbahnstraße für den Radverkehr in Gegenrichtung freigeben Bituminöser Belag	K 1	1.000€ 5.000 €

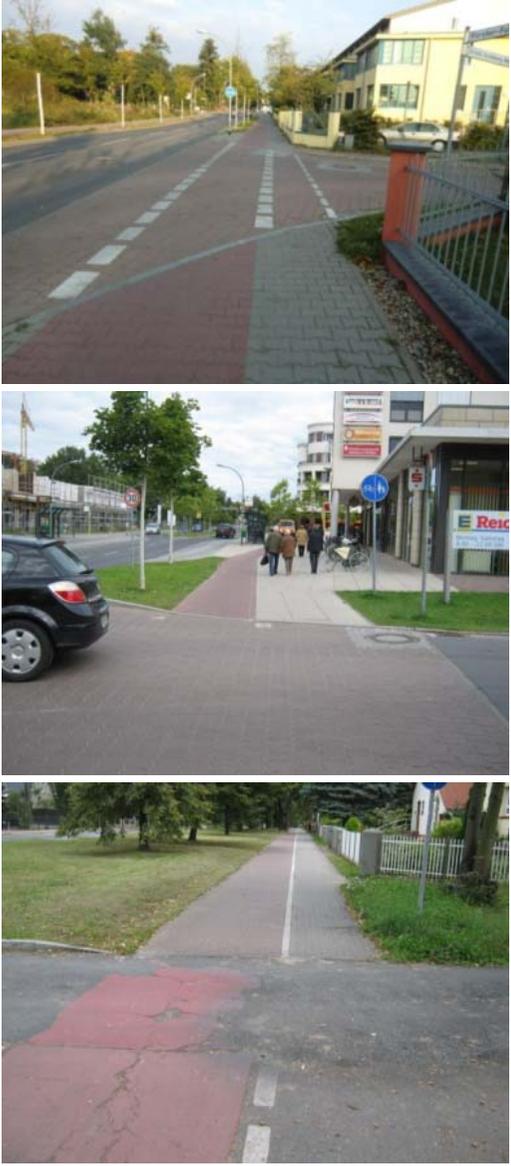
Nr.	Straße/Abschnitt	Bestand, Problem	Handlungsempfehlung	Dringlichkeit	Kostenschätzung	Foto
10.1	Förster-Funke-Allee	<p>Hauptverkehrsstraße 2. Ordnung Spitzenstunde 800-900 Kfz/h</p> <p>Abschnittsweise Tempo 30 (Bereich Rathausmarkt, Karl-Marx-Str. bis Zehlendorfer Damm)</p> <p>Beidseitige benutzungspflichtige Einrichtungsradwege</p> <p>Starker Schülerradverkehr, Einkaufsradverkehr im Westteil auch relativ starker Fußverkehr</p> <p>Breite des Radweges (1,30 m – 1,60 m) neben oft unzureichenden Gehwegbreiten (0,90 m – 1,10 m)</p> <p>Unzureichende Bordabsenkungen an einigen Einmündungen</p>	<p>Aufgrund der Kfz-Verkehrsbelastung und der größtenteils vorhandenen Tempo 30-Regelung ist eine Benutzungspflicht nicht zwingend erforderlich. Die Gehwege sind mit 1m Breite für eine Anordnung zu schmal.</p> <p>Anstreben: Ausdehnung des T 30-Abschnittes auch zwischen Rathausmarkt und Karl-Marx-Str. und Aufhebung der Benutzungspflicht. Beschilderung mit „Gehweg/Radverkehr frei“</p> <p>Die vorhandenen Radwege stehen auch ohne Benutzungspflicht dem Radverkehr in bisherigem Maße voll zur Verfügung.</p> <p>Furtmarkierung erneuern; Bordabsenkungen verbinden</p>	<p>1</p> <p>1</p>	<p>4.000 €</p> <p>15.000 €</p>

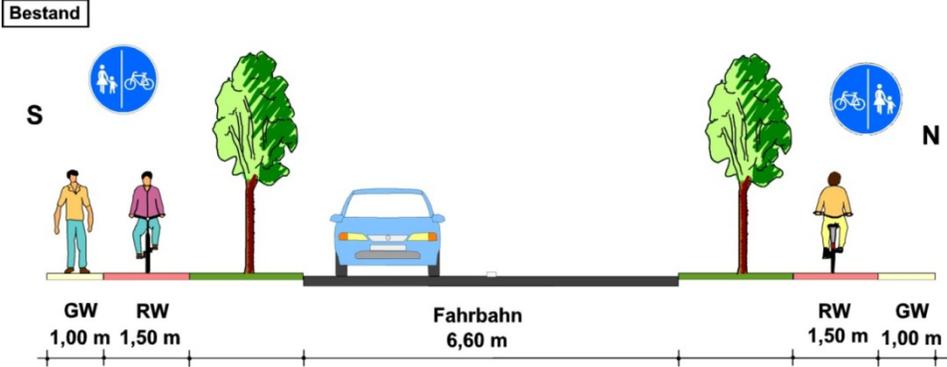
<p>Bestand</p>

<p>S N</p> <p>GW 1,00 m RW 1,50 m Fahrbahn 6,60 m RW 1,50 m GW 1,00 m</p>

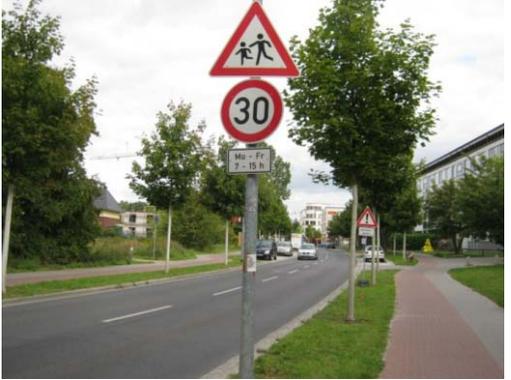
Nr.	Straße/Abschnitt	Bestand, Problem	Handlungsempfehlung	Dringlichkeit	Kostenschätzung	Foto
10.2	Förster-Funke-Allee Höhe Maxim-Gorki-Schule bis Hohe Kiefer	Hoher Querungsbedarf (insbesondere Schülerverkehr)	Querungshilfe zwischen neuem Wohngebiet nördlich FFA und Bereich westlich Adolf-Grimme-Ring	1	25.000 €

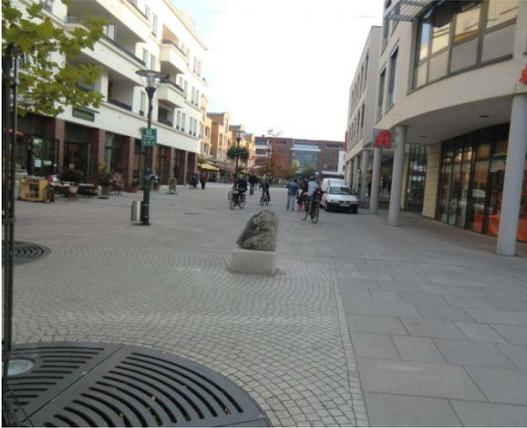
10.3	Förster-Funke-Allee - Rathausmarkt	Regelung für Radfahrer nicht eindeutig (aus Norden kommend Radfahren untersagt, aus Ri. Westen keine Einschränkungen). Unübersichtliche Führung über den seitlichen Parkplatz (vom Adolf-Grimme-Ring) zum Rathausmarkt	Radfahren auf dem Platz erlauben, da die Nutzungsdichte in der Regel ein Miteinander von Fußgängern und Radfahrern erlaubt Beschilderung dementsprechend anpassen Führung des Radverkehrs mit Piktogrammen und Richtungspfeilen vom Adolf-Grimme-Ring zum Rathausmarkt	K 1	1.000 € 2.000 €

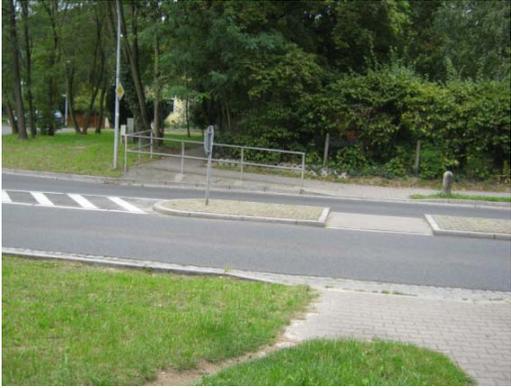
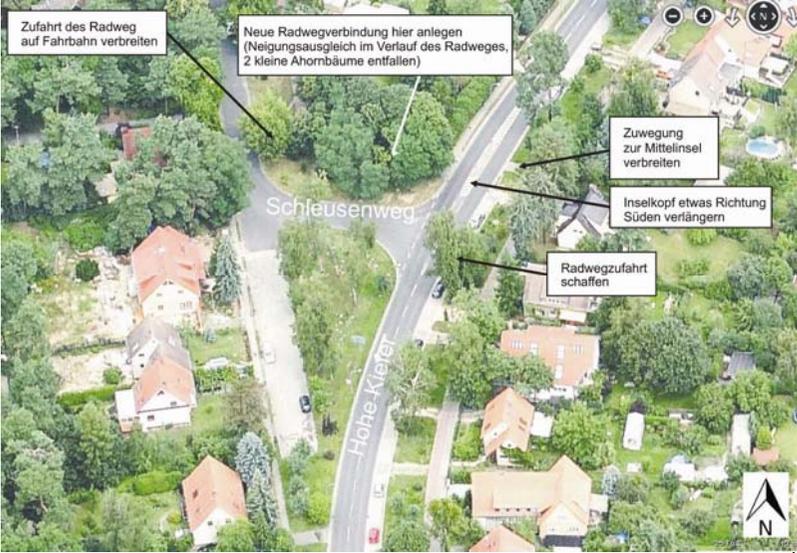
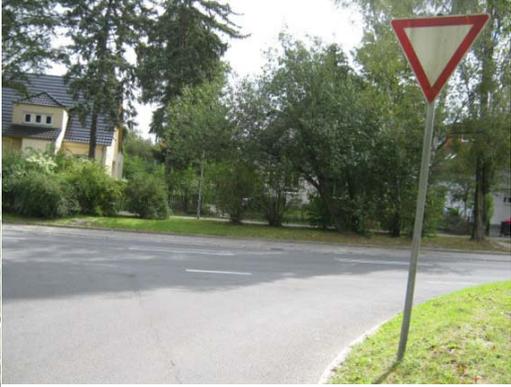
Nr.	Straße/Abschnitt	Bestand, Problem	Handlungsempfehlung	Dringlichkeit	Kostenschätzung	Foto
12.2	Hohe Kiefer / Schleusenweg	<p>Verschwenkte, enge Wegeföhrung (Absperrgitter) vom Schleusenweg zur Mittelinsel Hohe Kiefer, um den gegenüberliegenden Zweirichtungsradweg zu erreichen; Konfliktgefahr Fußgänger – Radfahrer</p> <p>Schlechte Qualität der Zuwegung vom Schleusenweg</p> <p>Üngünstiges diagonales Queren der Hohen Kiefer aus der Fahrbahn des Schleusenweges</p>	<p>Geradlinige Föhrung über Mittelinsel mit neuer Wegeföhrung: getrennte Querung für Radverkehr und Fußgängerverkehr über nach Süden verlängerte Insel</p> <p>Neue Radwegverbindung von der Querungsstelle (Mittelinsel) bis zum nach Norden abknickenden Teil des Schleusenweges</p>	<p>1</p> <p>1</p>	<p>15.000 €</p> <p>10.000 €</p>

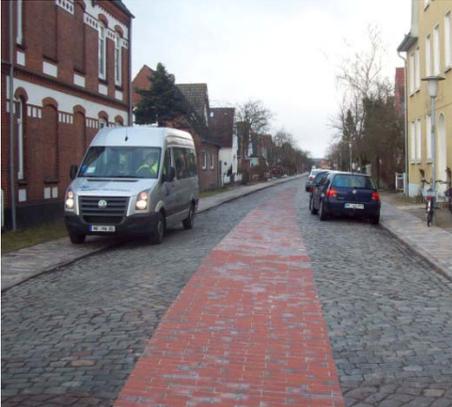
Nr.	Straße/Abschnitt	Bestand, Problem	Handlungsempfehlung	Dringlichkeit	Kostenschätzung	Foto
13	Im Kamp zwischen Förster-Funke-Allee und Meiereifeld	Mangelhafter Fahrbelag (Großpflaster)	<p>Ebener Pflasterstreifen in Fahrbahnmittelle als Spur für den Radverkehr</p> <p>Alternativ: Sanierung des Pflasterbelags oder bituminöse Fahrbahndecke (mit Gehwegausbau)</p>

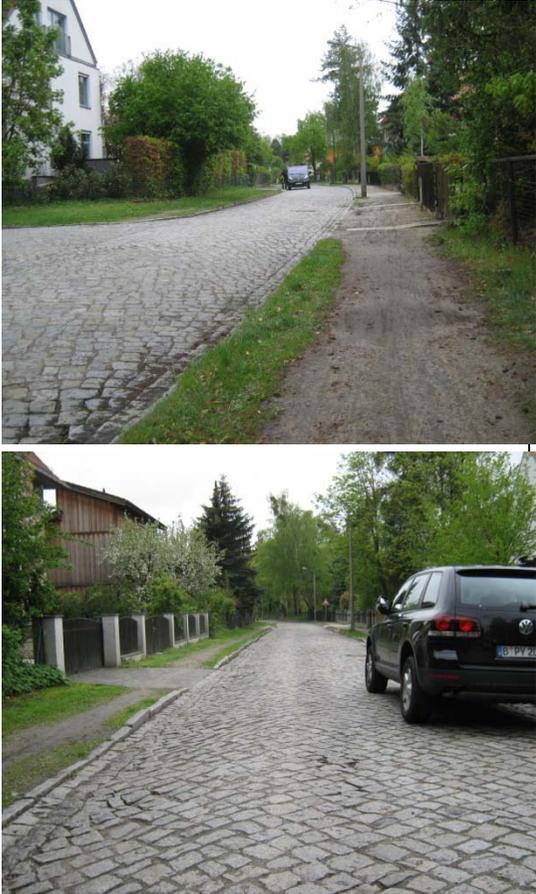
<p>Beispiel Husum: Ebener Pflasterstreifen in Mittelle</p>	1	40.000 €

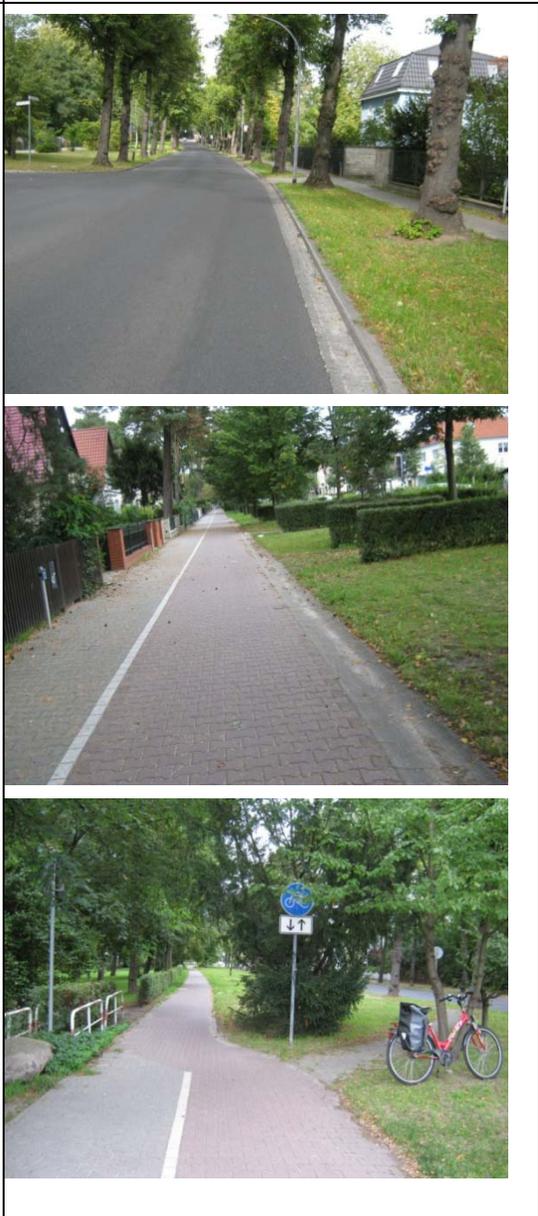
Nr.	Straße/Abschnitt	Bestand, Problem	Handlungsempfehlung	Dringlichkeit	Kostenschätzung	Foto
15.1	Karl-Marx-Straße, OdF-Platz bis Landesgrenze Berlin	<p>Hauptverkehrsstraße</p> <p>Einseitiger, weit von der Fahrbahn abgesetzter Zweirichtungsweg, tlw. als getrennter Geh- und Radweg (Z241), tlw. als „reiner“ Radweg (Z237)</p> <p>Breite ca. 1,80 – 2,00 m</p> <p>KP zu Werner-Seelenbinder-Straße, Seematen sowie gegenüber Einkaufsmarkt Lidl unzureichende Bordsteinabsenkungen</p>	<p>Ab OdF-Platz in Fahrtrichtung Nord einseitiger Schutzstreifen sowie Ausweisung des westseitigen Radweges mit Zusatzschild „Radverkehr frei“ (Benutzungsrecht für Fahrtrichtung links gemäß StVO-Neufassung ab 01.04.2013). Maßnahme dient der Vermeidung von Fahrbahnquerungen.</p> <p>In Fahrtrichtung Süd Ausweisung des Radweges mit Z 237 bzw. Z 241 StVO</p> <p>Ausbau des engen Bereichs Höhe Grünanlage „Düppelpfuhl“ als getrennten Geh- und Radweg, da Fußgänger den Radweg mitbenutzen (s. Foto unten)</p> <p>Verbesserung der Bordsteinabsenkung</p>	<p>1</p> <p>K</p>	<p>50.000 €</p> <p>3.000 €</p>

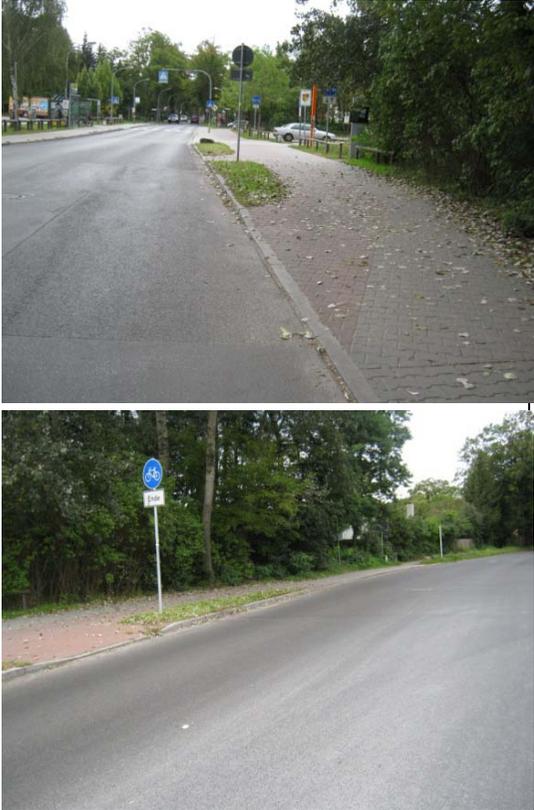
Nr.	Straße/Abschnitt	Bestand, Problem	Handlungsempfehlung	Dringlichkeit	Kostenschätzung	Foto
15.2	Karl-Marx-Straße Bereich An der Stammbahn – Berlepschstraße	Ungesichertes Radwegende mit Zwangsquerung der Fahrbahn in Richtung Nord Weitere Querungserfordernisse für Radverkehr im Zuge des Mauerradweges und An der Stammbahn Unfallhäufungsstelle im Radverkehr	Bündelung der Querungsanforderungen an einer geeigneten Stelle und Sicherung durch Mittelinsel (Detailplanung erf.). Einbeziehung des Einmündungsbereiches Berlepschstraße Fortsetzung des östlichen Schutzstreifens in Abstimmung mit Berlin möglichst über die Stadtgrenze hinaus.	1 1	30.000 € -

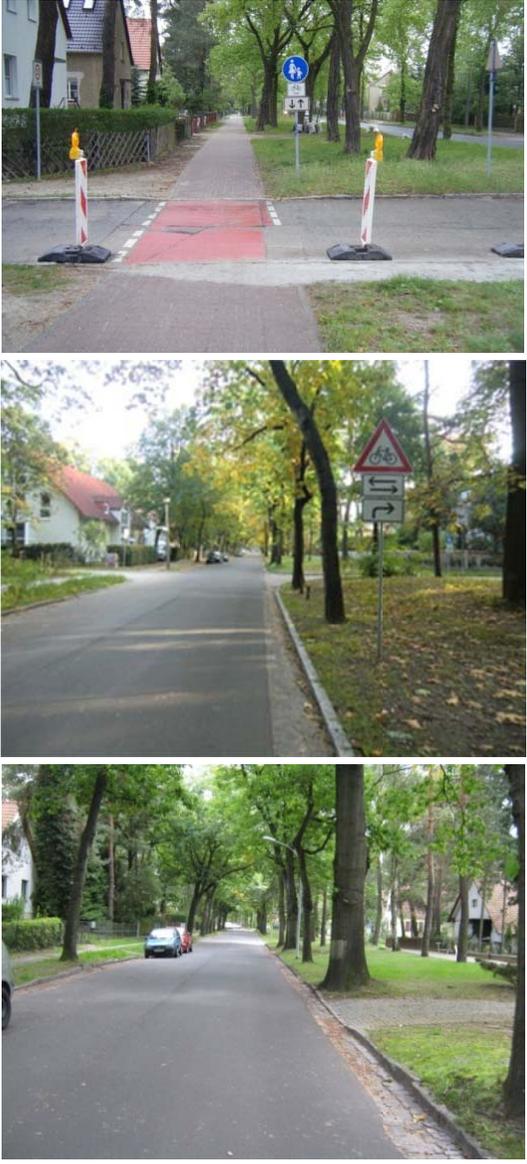
Nr.	Straße/Abschnitt	Bestand, Problem	Handlungsempfehlung	Dringlichkeit	Kostenschätzung	Foto
16.1	Karl-Marx-Straße, südlich OdF-Platz	Hauptsammelstraße, Fahrbahnbreite 7,10 m Spitzenstunde 600-900 Kfz/h Westseite: Weit abgesetzter Gehweg mit Zweirichtungsradverkehr, Unfallgefahr an Einmündungen	Die Zweirichtungsführung sollte wegen der damit verbundenen Gefahren aufgehoben werden. (Ausnahme Abschnitt zw. Zehlendorfer Damm und Schopfheimer Allee (neu) zur Schulwegsicherung (Vermeiden von Querungen) Beibehalten der Regelung Gehweg/Radverkehr frei nur für die Fahrtrichtung Süd. Einseitiger Schutzstreifen Fahrtrichtung Nord; Parken auf Westseite verlagern Eindeutige Vorfahrtregelung im Zuge des westlichen Gehwegs durch Vorfahrt-Beschilderung unterstützen (entweder Vorfahrt für Radverkehr mit klarer Furtmarkierung und Wartepflicht (Z 205) oder Wartepflicht für Radverkehr: dann Furtmarkierungen entfernen)	1	40.000 €

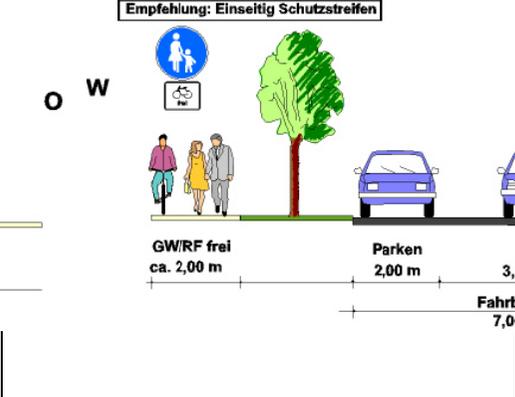
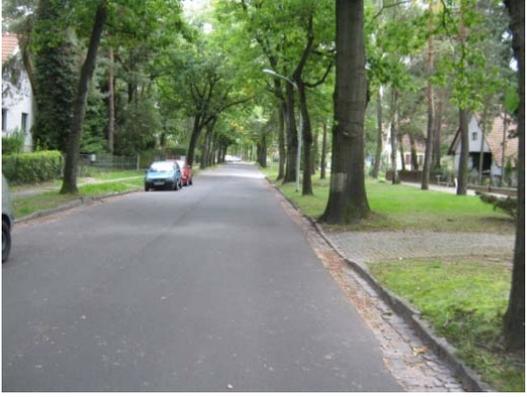
<p>Empfehlung: Einseitig Schutzstreifen</p>

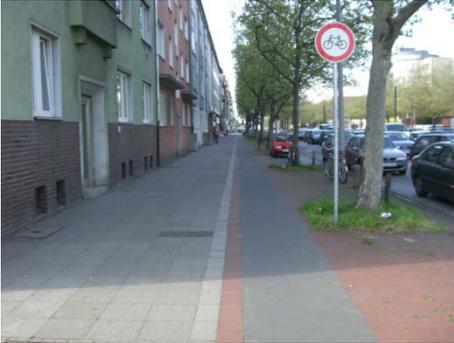
<p>Beispiel Hannover: Verdeutlichung des unerlaubten Linksfahrens (Z 254 StVO)</p>	<p>1</p> <p>1</p>	<p>Im Kontext der Baumaßnahme</p> <p>1.000 €</p>

Nr.	Straße/Abschnitt	Bestand, Problem	Handlungsempfehlung	Dringlichkeit	Kostenschätzung	Foto
16.3	Karl-Marx-Straße / Schopfheimer Allee	Geplante Einmündung der Fahrradstraße Schopfheimer Allee	<p>Deutliche Furtmarkierung mit Hinweis auf den von Süden bis hier zugelassenen Zweirichtungsradverkehr (vgl. 15.1)</p> <p>Anschließend Z 254 (Verbot für Radfahrer) für Fahrtrichtung Nord im westlichen Gehweg</p>

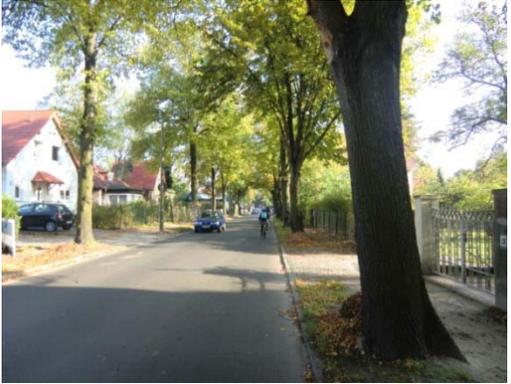
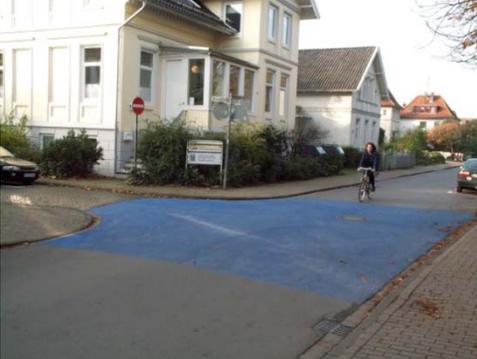
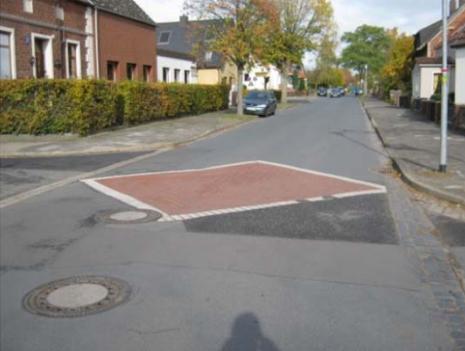
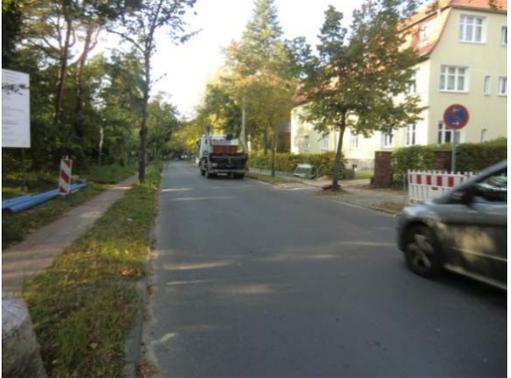
Nr.	Straße/Abschnitt	Bestand, Problem	Handlungsempfehlung	Dringlichkeit	Kostenschätzung	Foto
20	Meiereifeld	<p>Verkehrsbelastung: Spitzenstunde 200-400 Kfz/h, Fahrbahnbreite ca. 5,70 m Tempo 50</p> <p>Knotenpunkte mit Rechts-vor-Links-Regelung im Straßenraum schwer ablesbar Sehr schmaler Gehweg</p>	<p>Gutachten Spath+Nagel: → Empfehlung Tempo 30 und Mischverkehr wird grundsätzlich unterstützt</p> <p>An Knotenpunkten flächige Einfärbung oder auffällige Pflasterung, ggf. in Verbindung mit punktuellen Einengungen, zur Verdeutlichung der Knotenpunktsituationen und zur Geschwindigkeitsdämpfung (vgl. Fotos unten)</p>	<p>1</p> <p>1</p>	<p>3.000 €</p> <p>35.000 €</p>

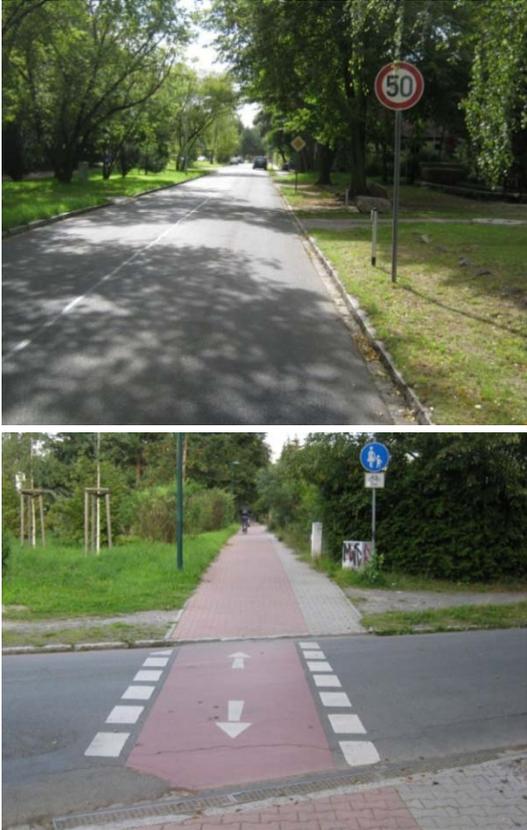
Nr.	Straße/Abschnitt	Bestand, Problem	Handlungsempfehlung	Dringlichkeit	Kostenschätzung	Foto
22.1	Schleusenweg	<p>Hauptsammelstraße, Längsparken $V_{zul} = 50 \text{ km/h}$ Spitzenstunde 100 Kfz/h</p> <p>Ostseite: Gehweg/Radverkehr frei in beiden Richtungen, Gehwegbreite zwischen 2,80 m und 3,30 m; weite Absetzung des Gehweges. Gefährdung linksfahrenden Radverkehrs an Grundstückszufahrten</p> <p>Ungünstiger Anschluss an Hohe Kiefer</p>	<p>Aufgrund der geringen Verkehrsbelastung ist Mischverkehr vertretbar.</p> <p>Aufheben der Zweirichtungsführung Anstreben: Tempo 30-Regelung; wechselseitiges Parken zur Geschwindigkeitsdämpfung</p> <p>(vgl. Maßnahme 12.2).</p>	K 1	3.000 € 3.000 €

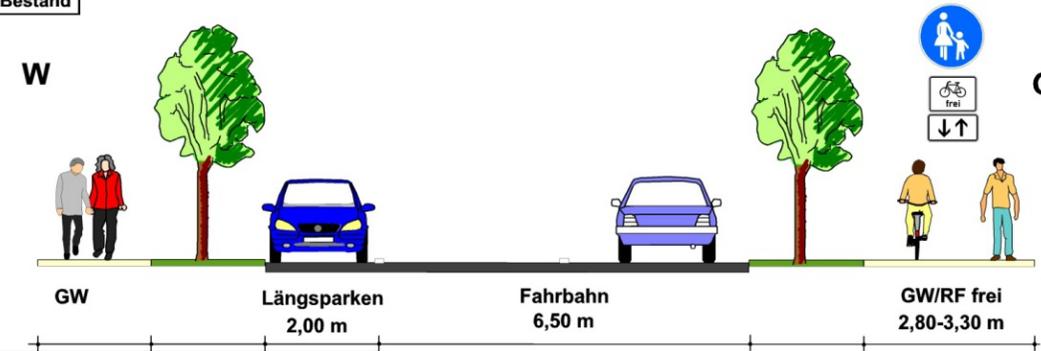
<p>Bestand</p>

<p>W</p> <p>GW Längsparken 2,00 m Fahrbahn 6,50 m GW/RF frei 2,80-3,30 m</p> <p>Empfehlung: Mischverkehr auf der Fahrbahn</p>

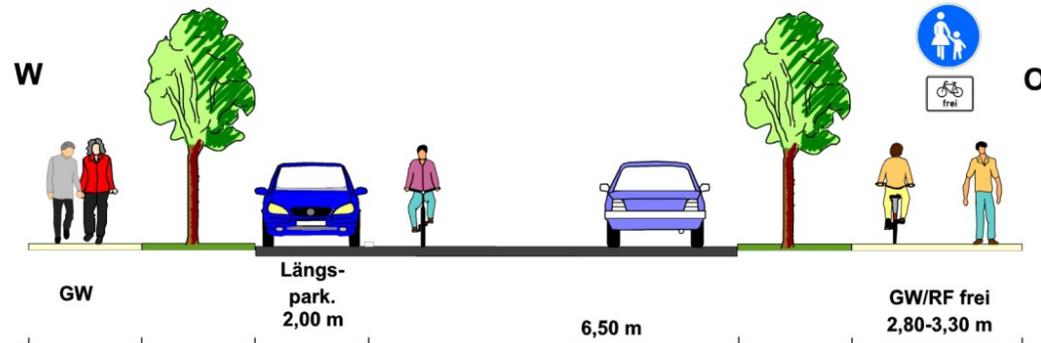
<p>W</p> <p>GW Längspark. 2,00 m 6,50 m GW/RF frei 2,80-3,30 m</p>

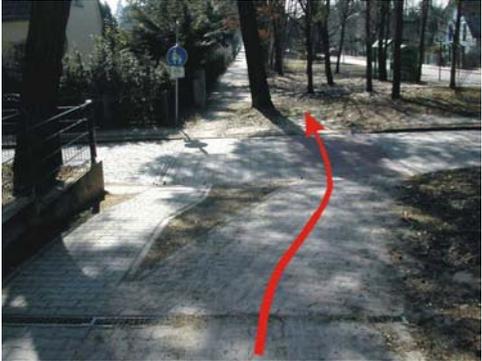
Nr.	Straße/Abschnitt	Bestand, Problem	Handlungsempfehlung	Dringlichkeit	Kostenschätzung	Foto
22.2	Schleusenweg / Beethovenweg und Schleusenweg/ Märkische Heide	unzureichende Bordsteinabsenkungen im Verlauf des östlichen Gehweges (Radverkehr frei)	Übergänge auf die Fahrbahn verbessern	1	10.000 €

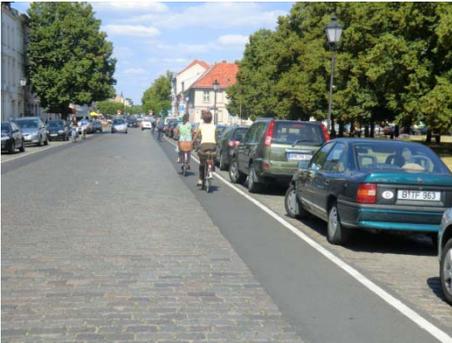
Beispiel Neuruppin: Asphaltierte Streifen für den Radverkehr in Pflasterstraße	1	40.000 €

26	Schwarzer Weg zwischen Wilhelm-Külz-Weg und Am Weinberg	Hohe Bedeutung für den Schülerverkehr; tlw. T 30 Pflasterbelag noch ausreichend	Seitliche ebene Streifen für den Radverkehr (bituminös oder glattes Pflaster)

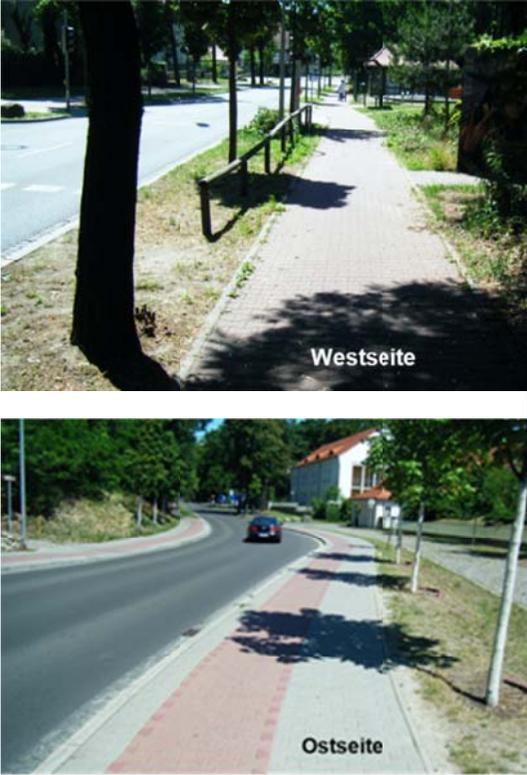
Nr.	Straße/Abschnitt	Bestand, Problem	Handlungsempfehlung	Dringlichkeit	Kostenschätzung	Foto
27.1	Stahnsdorfer Damm (Süd): Hohe Kiefer bis Schleusenbrücke	<p>Hautverkehrsstraße 1. Ordnung Spitzenstunde rund 950 Kfz/h Überörtliche Verkehrsfunktion; zurückliegende Bebauung</p> <p>Ostseite: Gehweg/Radverkehr frei mit baulich getrennten Flächen für Radfahrer und Fußgänger (Breite zusammen ca. 2,50 m); fehlende Furtmarkierungen</p> <p>Westseite: Gehweg/Radverkehr frei auf überwiegend gemeinsamer Fläche für Radfahrer und Fußgänger (Breite ca. 2 m)</p>	<p>Regelung Gehweg/Radverkehr frei bleibt bestehen.</p> <p>Furtmarkierungen über untergeordnete Straßen, z. B. Allee zum Forsthaus, Am Hochwald</p> <p>Schutzstreifen auf Westseite zur Sicherung und Stärkung des legalen Radfahrens auf der Fahrbahn (Gefällestrecke)</p>	<p>K</p> <p>1</p>	<p>5.000 €</p> <p>12.000 €</p>

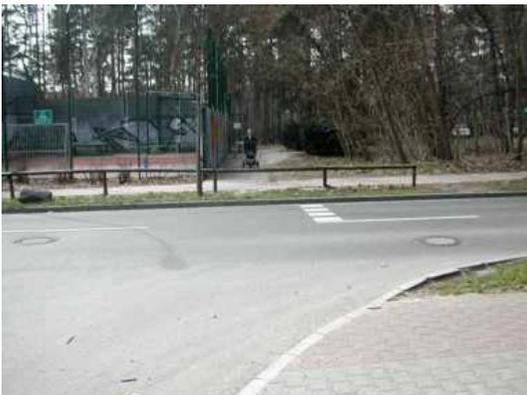
27.2	Stahnsdorfer Damm (Süd) / Am Hochwald / Schluppe Zum Kiefernwall und Schluppe Promenadenweg	<p>Keine legale Querung Stahnsdorfer Damm zwischen Am Hochwald und den beiden Schluppen</p>	<p>Legalisierung der Erreichbarkeit der Fußgängerfurt durch kurze Freigabe zum Linksfahren aus der Straße Am Hochwald; Kombisignalscheiben für die LSA</p>	1	5.000 €

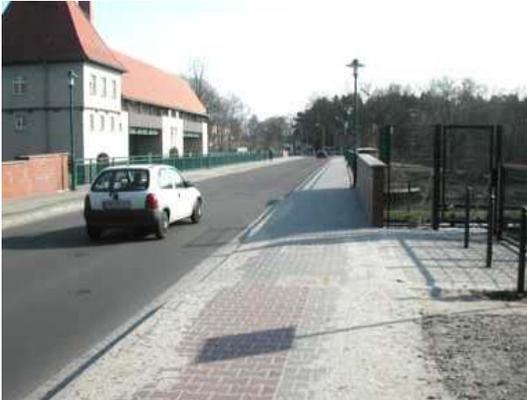
Nr.	Straße/Abschnitt	Bestand, Problem	Handlungsempfehlung	Dringlichkeit	Kostenschätzung	Foto
27.4	Stahnsdorfer Damm (Süd) Schleusenbrücke	Engstelle mit sehr geringer Breite der Seitenräume (beidseitig Regelung Gehweg/Radverkehr frei) Konflikte unvermeidbar wegen starkem Rad- und Fußgängerverkehr Tempo 30 wurde von Straßenverkehrsbehörde abgelehnt	Bestehende Regelung als Engstellenlösung beibehalten. Im Vorfeld der Brücke gesicherte Übergänge vom Seitenraum auf die Fahrbahn aus beiden Richtungen schaffen, da Radfahrer bei Belegung der Brücke mit Fußgängern spontan auf die Fahrbahn wechseln (s. Foto unten). Schutzstreifen auf Westseite der Brücke in Verlängerung des empfohlenen Schutzstreifens bis Ortsgrenze Stahnsdorf bzw. bis zum Kreisverkehr in Stahnsdorf gemäß Maßnahme 27.1	1 1	5.000 € 6.000 €

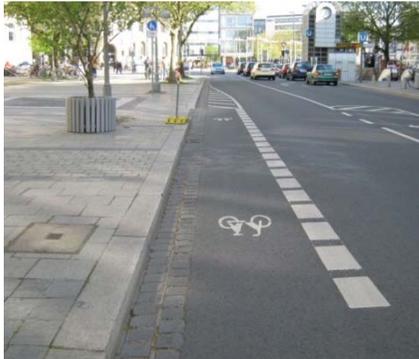
<p>Beispiel Hannover: Übergang Radweg auf einen Schutzstreifen</p>

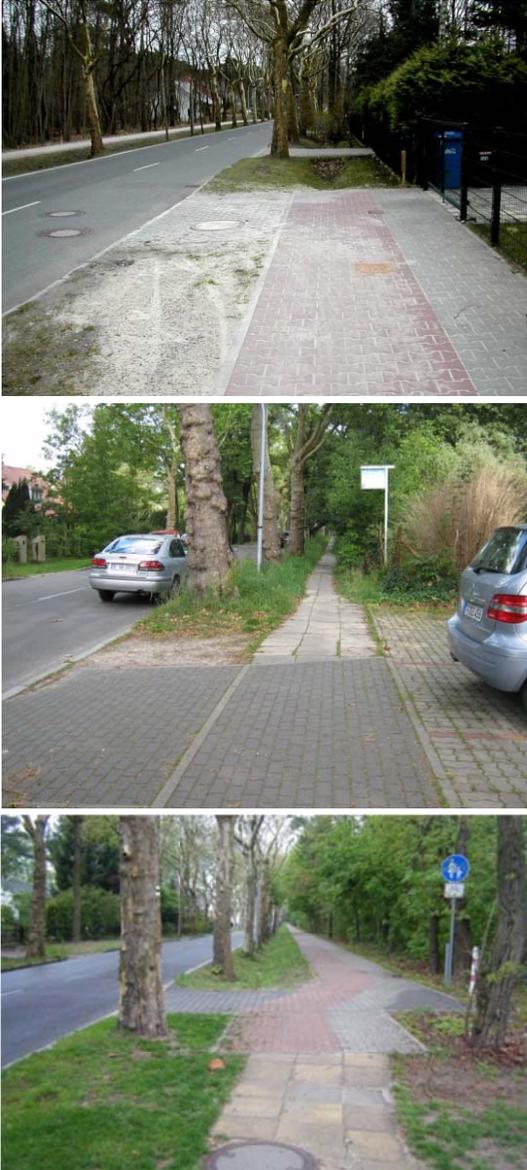
Nr.	Straße/Abschnitt	Bestand, Problem	Handlungsempfehlung	Dringlichkeit	Kostenschätzung	Foto
28.3	Stahnsdorfer Damm (Nord) zwischen Heidefeld und Hohe Kiefer	Hauptsammelstraße, Fahrbahnbreite 6 m Spitzenstunde 100 – 130 Kfz/h Südseite: östlich Heidefeld: Abruptes Gehwegende (Foto oben); keine Radverkehrsanlage bis Hohe Kiefer Nordseite: erst Gehweg ca. 1,50 m breit, dann Ausbau und Regelung Radverkehr frei (Foto Mitte und unten)	Gesicherter Übergang vom Seitenraum auf die Fahrbahn; anschließend einseitig Schutzstreifen anlegen (Querschnitt unten) mit Anschluss an die bereits vorhandene Aufstellfläche am Knoten Hohe Kiefer	1	15.000 €

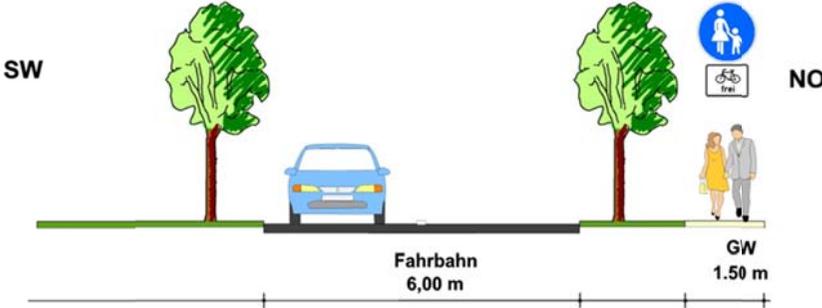
<p>Bestand</p>

<p style="text-align: center;">Fahrbahn 6,00 m</p> <p style="text-align: right;">GW 1,50 m</p> <p>Empfehlung: Anlage Schutzstreifen, einseitig</p>

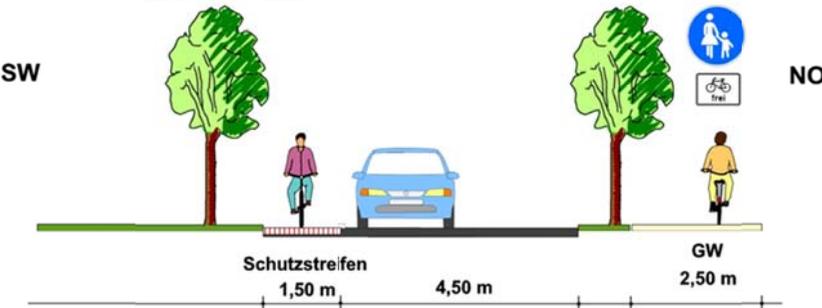
<p style="text-align: center;">Schutzstreifen 1,50 m 4,50 m</p> <p style="text-align: right;">GW 2,50 m</p>

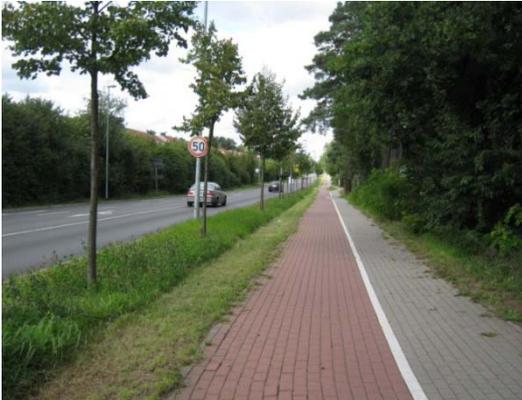
Nr.	Straße/Abschnitt	Bestand, Problem	Handlungsempfehlung	Dringlichkeit	Kostenschätzung	Foto
30.2	Stolper Weg (östlich Heidefeld)	Einseitiger Zweirichtungsradweg in geringer (Breite 1,80 m)	Benutzungsrecht statt Benutzungspflicht für Fahrtrichtung links Weiterführung des ortseinwärts führenden Schutzstreifens zw. Heidefeld und Stahnsdorfer Damm, um Querungen zu vermeiden.	K 1	1.000 € 10.000 €

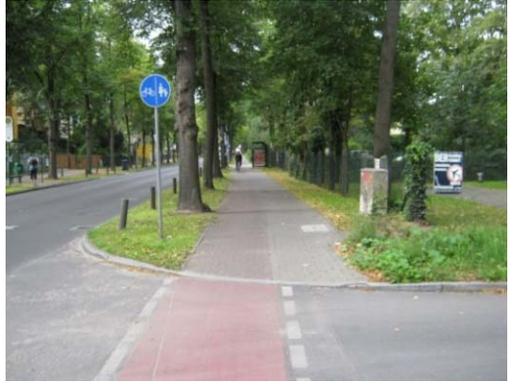
Nr.	Straße/Abschnitt	Bestand, Problem	Handlungsempfehlung	Dringlichkeit	Kostenschätzung	Foto
32.1	Thomas-Müntzer-Damm	<p>Hauptverkehrsstraße 1. Ordnung Verkehrsbelastung: Spitzenstunde 1.300 Kfz/h Fahrbahnbreite 7 m Benutzungspflichtige Einrichtungsradwege mit zu geringer Breite, zum Teil unzureichende Bordstein- absenkungen</p> <p>Ungesicherter Übergang zu Schutzstreifen auf Kanalbrücke</p> <p>Fehlende Bordsteinabsenkung gegenüber Einmündung</p>	<p>Wegen der hohen Verkehrsbelastung sind benutzungspflichtige Radwege zu empfehlen.</p> <p>Auf beiden Seiten Verbreiterung der Geh-/ und Radwege zu den Grundstücken und Anlage als getrennter oder gemeinsamer Geh- und Radweg. Verbesserung Bordsteinabsenkungen. (Beidseitige Schutzstreifen wären nur mit Mindestmaßen realisierbar.)</p> <p>Sicheren Übergang zu den Schutzstreifen auf der Kanalbrücke erforderlich.</p> <p>Bordsteinabsenkung gegenüber Gerhard- Eisler-Straße neu einrichten</p>	<p>1</p> <p>K</p> <p>1</p>	<p>85.000 €</p> <p>5.000 €</p> <p>6.000 €</p>

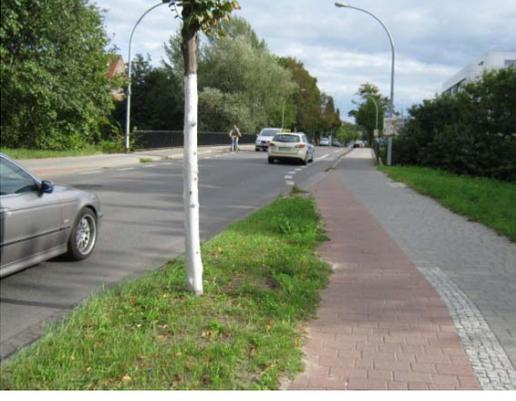
<p>Empfehlung: Verbreiterung Geh- und Radweg</p>

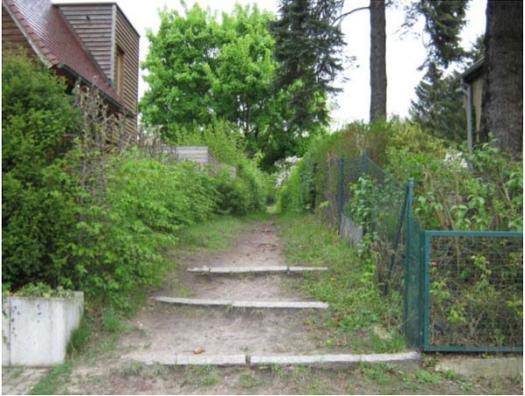
Nr.	Straße/Abschnitt	Bestand, Problem	Handlungsempfehlung	Dringlichkeit	Kostenschätzung	Foto
34	Verbindungsweg zwischen Seeberg und Hohe Kiefer	An mehreren Stellen Stufen Mangelhafter Belag zwischen Leite und Unterberg (unbefestigte Decke)	Wegebefestigung, wassergebundene Decke	1	15.000 €

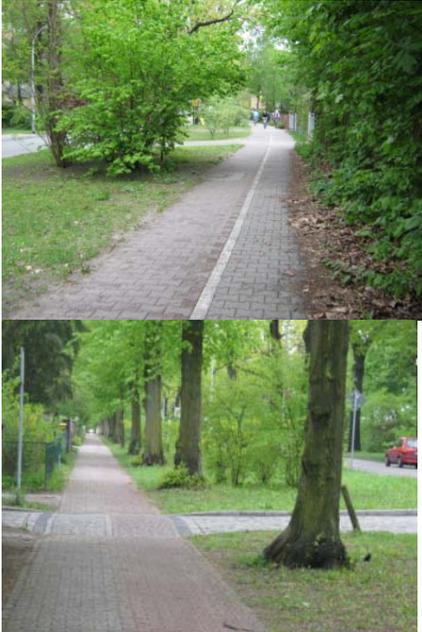
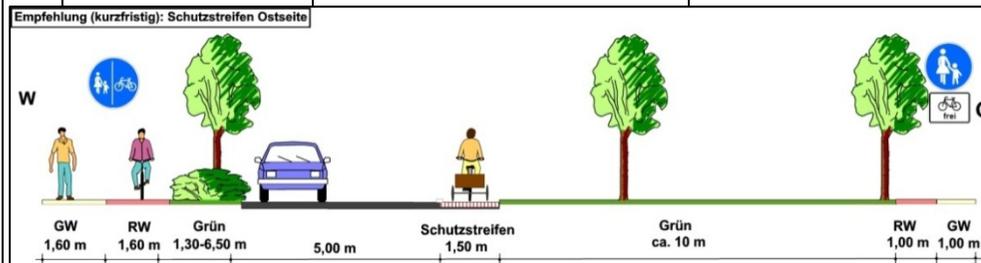
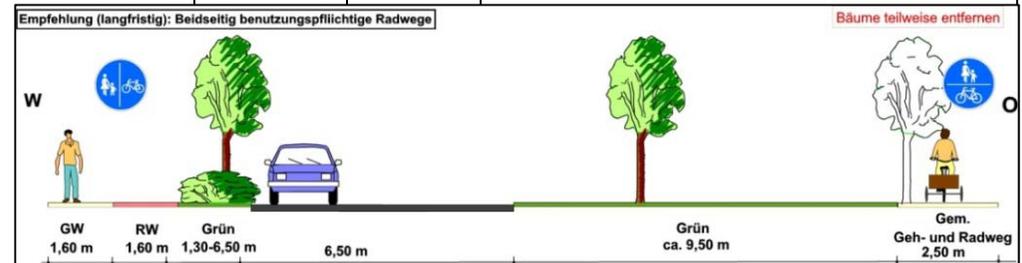
Nr.	Straße/Abschnitt	Bestand, Problem	Handlungsempfehlung	Dringlichkeit	Kostenschätzung	Foto
36.2	Zehlendorfer Damm nördlich Förster-Funke-Allee	Verkehrsbelastung über 1.000 Kfz/h Mangelnde Breite der Geh- und Radwege Abgesetzte Radwegführung mit zum Teil schlechten Sichtbeziehungen Zum Teil schlechte Beläge auf Radverkehrsfurten über Einmündungen und unzureichende Bordabsenkungen	Fahrtrichtung Süd: Verbreiterung des Geh- und Radweges auf der Westseite zu Lasten des Grünstreifens. Verdeutlichung der Vorfahrtregelung für den Radverkehr durch Verkehrszeichen und Aufpflasterung der Einmündungsbereiche Fahrtrichtung Nord: Markierung eines einseitigen Schutzstreifens, ggf. in Verbindung mit der Regelung Gehweg/Radverkehr frei.	1 1	160.000 € 60.000 €

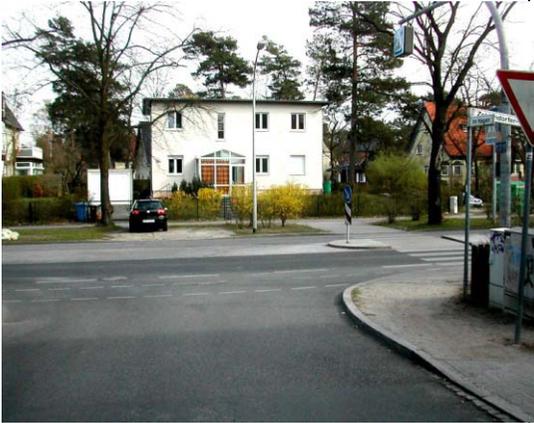
Nr.	Straße/Abschnitt	Bestand, Problem	Handlungsempfehlung	Dringlichkeit	Kostenschätzung	Foto
36.4	Zehlendorfer Damm / Geschwister-Scholl-Allee	Unzureichende Bordsteinabsenkung auf der südlichen Seite der Einmündung Fehlende Bordsteinabsenkung gegenüber der Einmündung	Bessere Absenkung im Verlauf des Geh- und Radweges sowie gegenüber der Einmündung	1	5.000 €	
36.5	Zehlendorfer Damm / Im Hagen	Keine direkte Führung des Radverkehrs aus Im Hagen auf den gegenüberliegenden Radweg	Schaffung eines Zuweges mit Bordsteinabsenkung zum Radweg gegenüber der Einmündung Querung im „Schatten“ der Mittelinsel	1	5.000 €

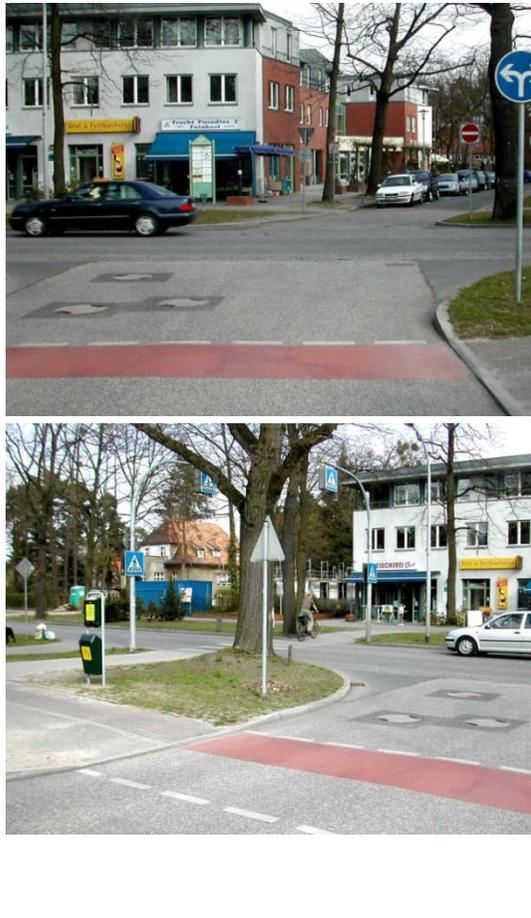
Nr.	Straße/Abschnitt	Bestand, Problem	Handlungsempfehlung	Dringlichkeit	Kostenschätzung	Foto
36.6	Zehlendorfer Damm / Blachfeld	Mangelnde Führung des aus dem Blachfeld nach links abbiegenden Radverkehrs auf den Radweg entlang des Zehlendorfer Damms	Verbesserung der Führung; Berücksichtigung der Führung auf den empfohlenen Schutzstreifen gemäß Maßnahme 36.2	1	5.000 €

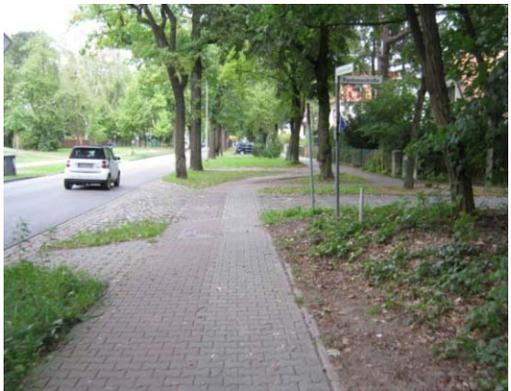
Nr.	Straße/Abschnitt	Bestand, Problem	Handlungsempfehlung	Dringlichkeit	Kostenschätzung	Foto
36.8	Zehlendorfer Damm Fontanestraße	Fehlende Querungsmöglichkeit zum bzw. vom nordseitigen Radweg Zehlendorfer Damm	Direkte Querung Zehlendorfer Damm durch Bordabsenkung und Befestigung im Grünstreifen	1	5.000 €

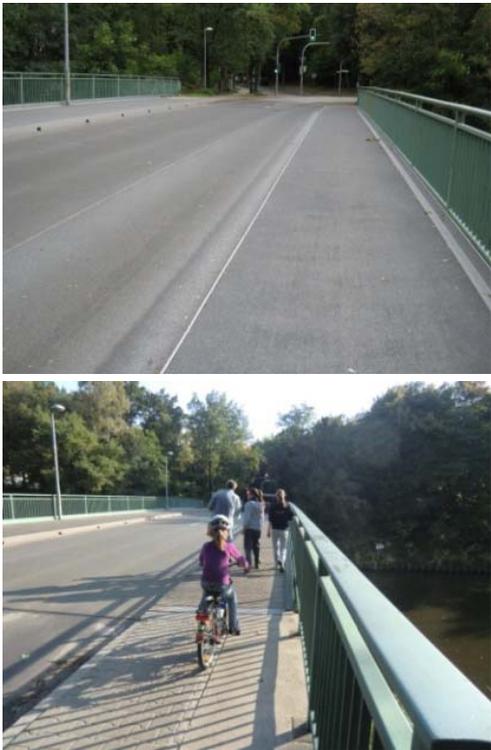
Nr.	Straße/Abschnitt	Bestand, Problem	Handlungsempfehlung	Dringlichkeit	Kostenschätzung	Foto
36.9	Zehlendorfer Damm Friedensbrücke	<p>Engstelle mit sehr geringer Breite der Seitenräume (1,90 m) und benutzungspflichtiger Radverkehrsführung. Gefahr durch Abkommen auf die Fahrbahn in Begegnungssituationen (sehr hohe Borde)</p> <p>Konflikte unvermeidbar wegen starkem Rad- und Fußgängerverkehr (pulkartiger Schülerverkehr)</p> <p>Anordnung von Tempo 30 wurde 2011 von Verkehrsbehörde umgesetzt (6 – 19 Uhr)</p> <p>Zweirichtungsführung auf der Ostseite der Brücke wurde aufgehoben</p> <p>Glättegefahr bei Nässe durch Holzbelag</p>	<p>Die Mindestanforderungen der StVO werden deutlich unterschritten. Wegen der Gefahr des Abkommens vom Radweg erscheint eine Aufhebung der Benutzungspflicht unumgänglich. Die Zweirichtungsführung auf der Westseite ist wegen der Abkommensgefahr ebenfalls aufzuheben.</p>	1	3.000 €

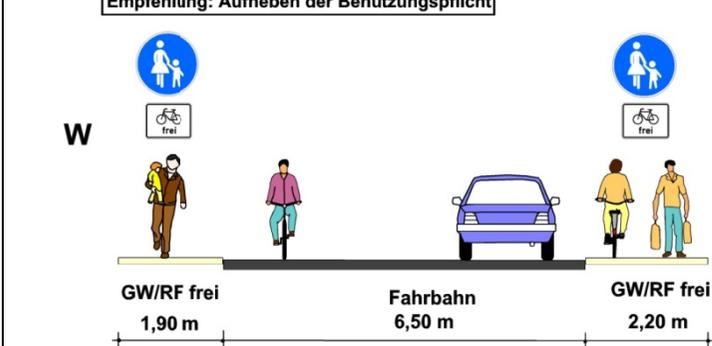
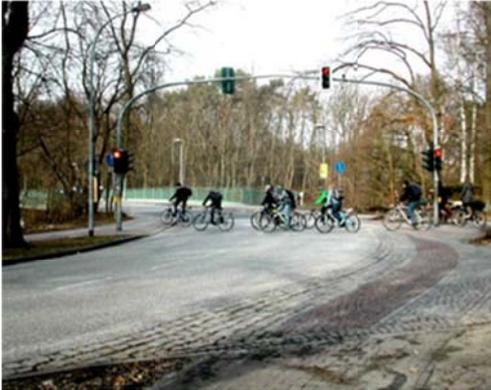
<p>Empfehlung: Aufheben der Benutzungspflicht</p>

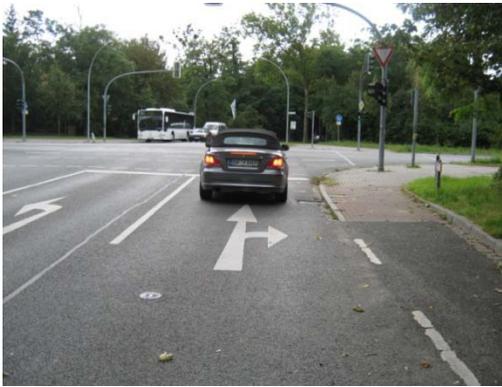
Nr.	Straße/Abschnitt	Bestand, Problem	Handlungsempfehlung	Dringlichkeit	Kostenschätzung	Foto
K1	Stahnsdorfer Damm / Hohe Kiefer / Stolper Weg	<p>Nur zwei Furten für Radverkehr legal befahrbar; dort gemeinsame Signalisierung mit dem Fußgängerverkehr mit entsprechend kurzen Freigabezeiten</p>	<p>Zur Wartezeitverkürzung sollen alle Furten in beide Richtungen fahrend überquerbar sein. Es sind Kombischeiben in allen Fußgängersignalen vorzusehen. Damit steht für alle Fahrbeziehungen ein Grundangebot zum Fahren im Seitenraum und bedarfsweise zum indirekten Linksabbiegen über die Furten zur Verfügung.</p>	1	10.000 €

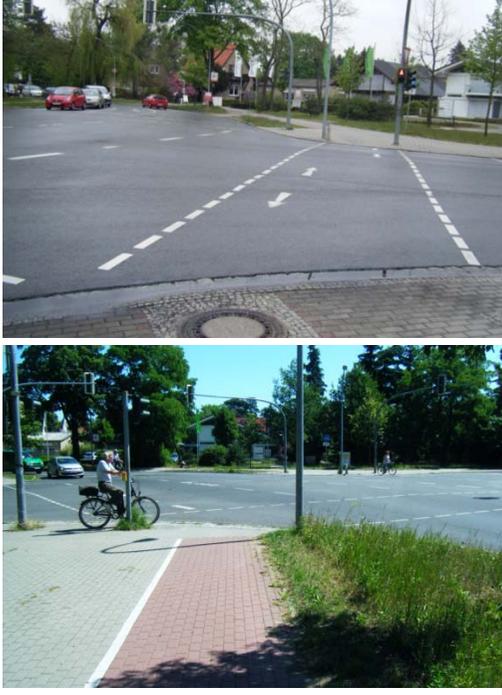
<p>Einzelne Fahrbeziehungen nicht legal befahrbar (z. B. für Radfahrer im Zuge Stahnsdorfer Damm Richtung Nordwest, die legal auf dem Gehweg fahren)</p> <p>Die legale Nutzbarkeit der Fahrbahn im Zuge Stahnsdorfer Damm ist im Knotenentwurf nicht erkennbar.</p>	<p>Nordwestliche Zufahrt Stahnsdorfer Damm: Aufgeweiteter Radaufstellstreifen (direktes Linksabbiegen möglich). Schutzstreifen im Knotenpunktbereich im Zuge Stahnsdorfer Damm (Richtung Schleusenbrücke)</p> <p>Südöstliche Zufahrt Stahnsdorfer Damm: Kurzer Schutzstreifen als Vorbeifahrstreifen. Direktes Linksabbiegen zum Radweg Stolper Weg möglich.</p> <p>Zufahrt Stolper Weg: Schutzstreifen aus Richtung Heidefeld wird in der Zufahrt in den Seitenraum geführt. Radfahrer, die den linken Radweg des Stolper Weges (Benutzungsrecht) nutzen, fahren über die Furten.</p> <p>Im gesamten Knotenbereich ist bei Neuanlage von Schutzstreifen die Fahrstreifenmarkierung anzupassen.</p> <p>Zufahrt Hohe Kiefer: Durch den benutzungspflichtigen Zweirichtungsraddweg sind für alle Fahrbeziehung die Furten zu nutzen.</p>	1	30.000 €
