Tabelle Handlungsbedarf im Radverkehrsnetz – Dringlichkeitsstufe 1

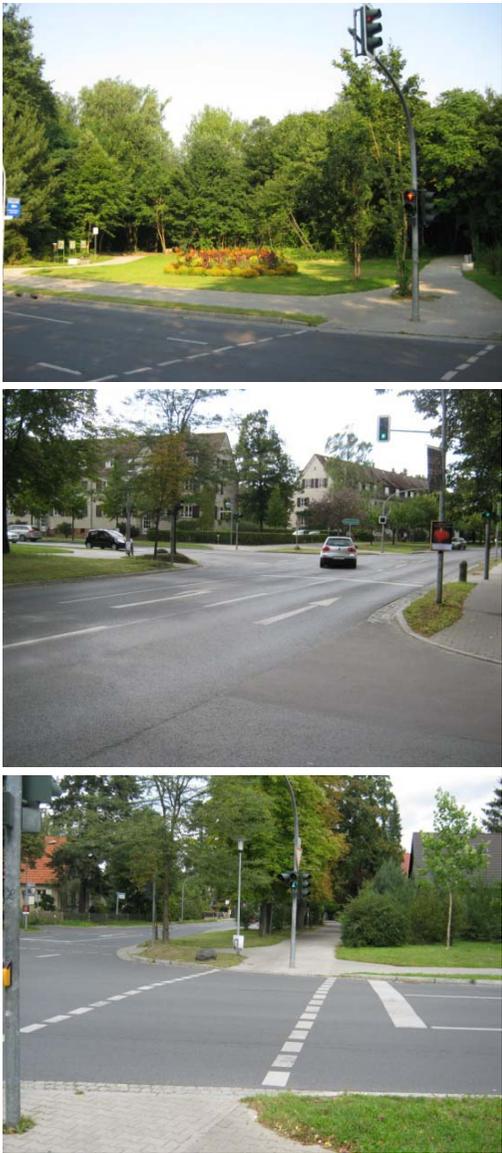
Nr.	Straße/Abschnitt	Bestand, Problem	Handlungsempfehlung	Dringlichkeit	Kostenschätzung	Foto
K2	Hohe Kiefer / Förster-Funke-Allee / Steinweg	<p>Zu Planungsbeginn keine legalen Fahrmöglichkeiten für den Radverkehr von der Förster-Funke-Allee zum Steinweg oder Heideweg (für beide Richtungen)</p> <p>Durch den Abriss des Blumenladen entstanden neue Möglichkeiten der direkten Wegeverbindung zu Steinweg und Heidefeld.</p>	<p>Aufgrund des starken Schülerverkehrs wird zur Entflechtung von Radfahr- und Fußgängerströmen empfohlen, Radfahrerfurten neben die Fußgängerfurten zu legen, und diese mit Radfahrersignalen eigenständig zu steuern (längere Grünphasen möglich).</p> <p>Anschluss der Furten an die beidseitigen Wegeverbindungen und vorgezogene Radwegabsenkung („Berliner Lösung“) für den nördlichen Radweg Förster-Funke-Allee</p> <p>Anlegen von befestigten gemeinsamen Geh- und Radwegverbindungen (mit Beleuchtung, da Schulwege) über das Gelände des ehemaligen Blumenladen im Anschluss an die Furten über Hohe Kiefer</p> <p>Gewährleistung guter Sichtbeziehungen nach allen Seiten durch Einleitung der neuen Wegebeziehung am Scheitelpunkt der Kurve in den Knoten Heidefeld/Steinweg.</p>	1	40.000 € bereits realisiert

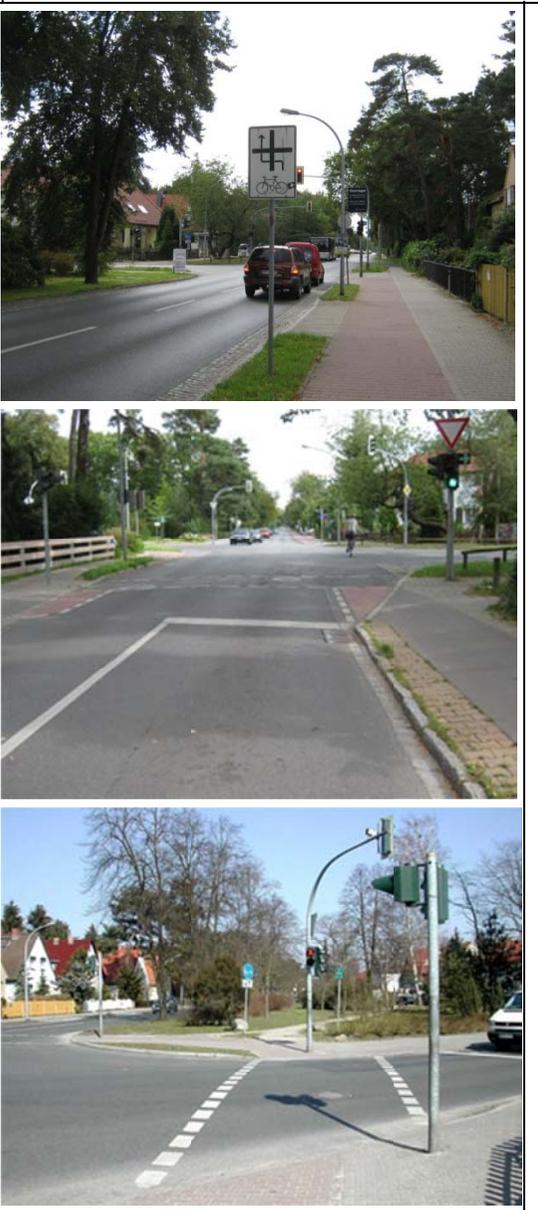
Nr.	Straße/Abschnitt	Bestand, Problem	Handlungsempfehlung	Dringlichkeit	Kostenschätzung	Foto
K3	Opfer des Faschismus-Platz	<p>Knotenpunkt Hohe Kiefer / Ernst-Thälmann-Straße</p> <p>Insgesamt für wichtige Fahrbeziehungen nicht abgedeckte oder umwegige Querungen mit langen Wartezeiten</p> <p>Ungünstige zweistufige Querung für Radfahrer im Zuge der Straße Hohe Kiefer</p>	<p>Radfahrern sollen für alle wichtigen Fahrbeziehungen nachvollziehbare und akzeptable Führungsmöglichkeiten angeboten werden. Besonders wichtig:</p> <ul style="list-style-type: none"> - Fahrbeziehung im Zuge Hohe Kiefer geradeaus - Anbindung Ernst-Thälmann-Straße West an Hohe Kiefer <p>Berücksichtigung der empfohlenen Führungsänderungen:</p> <ul style="list-style-type: none"> - Ernst-Thälmann-Straße: Schutzstreifen Nordseite - Hohe Kiefer (Fahrtrichtung Nord): Schutzstreifen und Benutzungsrecht auf linkem Radweg <p>2 Varianten im Rahmen einer gutachterlichen Stellungnahme (PGV 2010, vgl. Folgeseiten). Favorisiert wird die Lösung mit diagonaler Querung der Straße Hohe Kiefer (Variante 2).</p> <p>Variante 1 oder Variante 2</p>	1	(20.000 €) 50.000 €

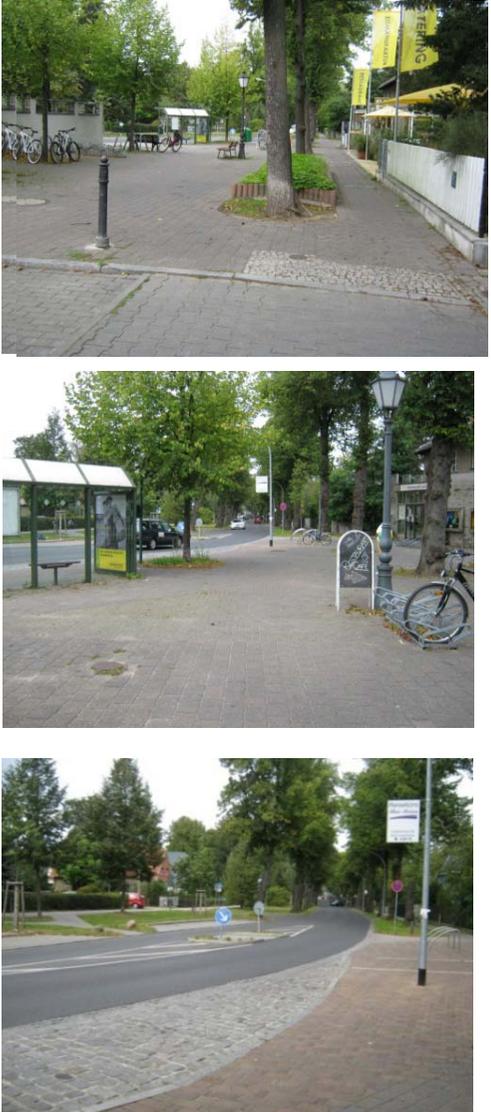
Nr.	Straße/Abschnitt	Bestand, Problem	Handlungsempfehlung	Dringlichkeit	Kostenschätzung	Foto
K4	Karl-Marx-Straße / Uhlenhorst (Platz an den Kammerspielen)	Keine Führung im Platzbereich für Radverkehr	Verdeutlichung der Radverkehrsführung im Platzbereich mit Piktogrammen zur Mittelinsel und zum Beginn des Schutzstreifens Richtung Nord; ggf. Neuordnung des ruhenden Verkehr und Mobiliar (Bänke, Fahrradständer)	K	5.000 €

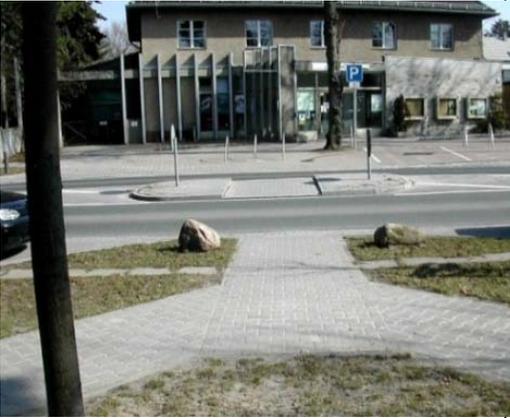
Verschwenkte Führung über Mittelinsel (hier z.T. Behinderungen durch parkende Kfz)	Einleitung des Radverkehrs vom Platzbereich auf den Schutzstreifen (nördlich Mittelinsel)	1	5.000 €	
		Aufstellfläche auf der Mittelinsel für Radverkehr und Fußgänger zu schmal	Mittelinsel verlängern, um größeren Aufstellbereich zu schaffen. Auf Westseite Parkstand an der Querungstelle zur Verbesserung der Sicht aufheben.	1	15.000 €

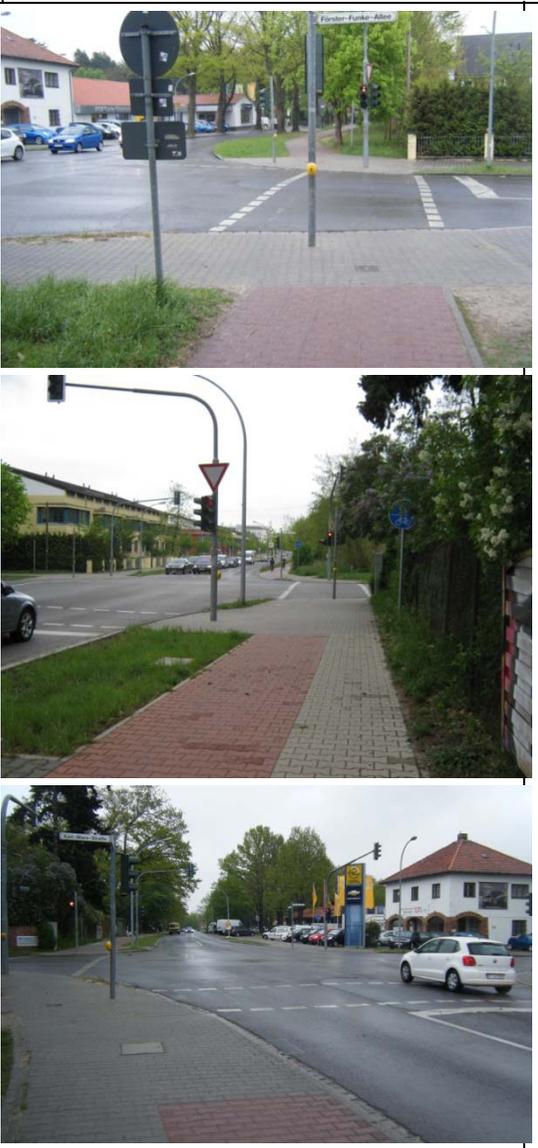
Nr.	Straße/Abschnitt	Bestand, Problem	Handlungsempfehlung	Dringlichkeit	Kostenschätzung	Foto
K5	Förster-Funke-Allee/ Karl-Marx-Straße	<p>Verschwenkte Führung bei Gehwegnutzung</p> <p>Rundum-Grün nach aufgehobener Radwegebenutzungspflicht nicht mehr geeignet</p> <p>Lange Wartezeit an LSA</p>	<p>Direkte Führung auf der Fahrbahn stärken</p> <p>Radverkehrsführung im Sichtfeld des Kfz-Verkehrs</p> <p>Aufgeweitete Radaufstellstreifen im Zuge Karl-Marx-Straße</p> <p>Radverkehr auf der Fahrbahn mit dem Kfz-Verkehr signalisieren (kürzere Wartezeit, längere Grünphase); Anpassung Signalisierung erforderlich</p>	1	30.000 €

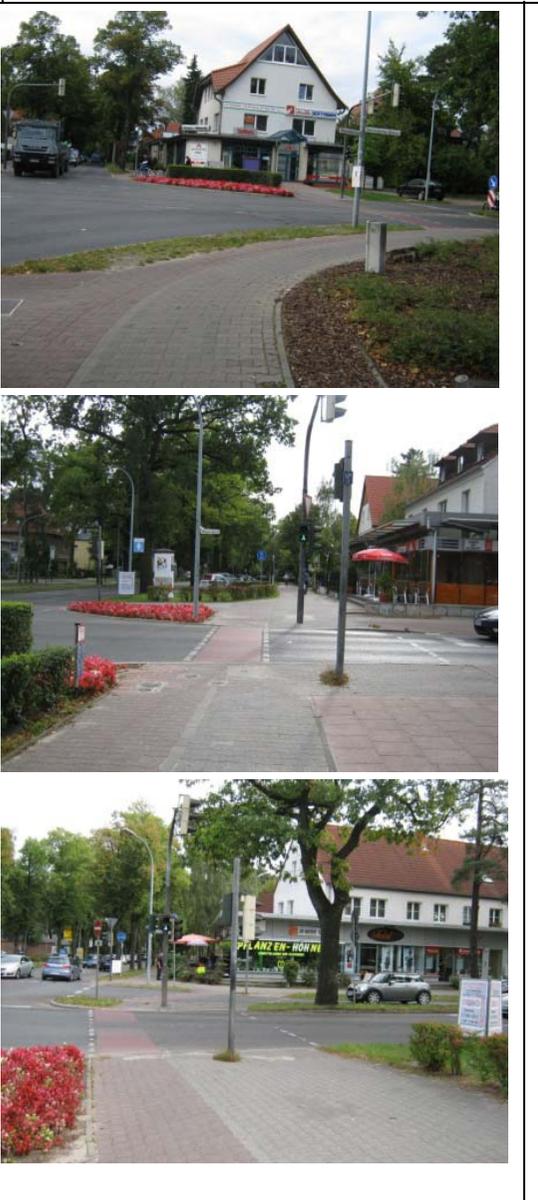
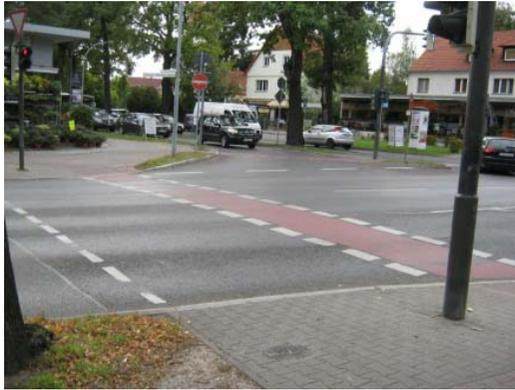
Nr.	Straße/Abschnitt	Bestand, Problem	Handlungsempfehlung	Dringlichkeit	Kostenschätzung	Foto
K6	Zehlendorfer Damm / Thomas-Müntzer-Straße / Meiereifeld	Stark verschwenkte Radverkehrsführungen über die Fußgängerfurten mit zu kleinen Aufstellflächen für Radverkehr Nur indirektes Linksabbiegen mit zwei Wartephasen	Geradlinige Radverkehrsführung und verbesserte Sichtbeziehung durch möglichst fahrbahnahe Furten Aufgeweiteter Radaufstellstreifen und direktes Linksabbiegen: Meiereifeld in Zehlendorfer Damm Eigene Radfahrersignale einrichten für Radverkehr aus Thomas-Müntzer-Damm und Zehlendorfer Damm (Süd)	1	40.000 €
