Tabelle Handlungsbedarf im Radverkehrsnetz – Dringlichkeitsstufe K

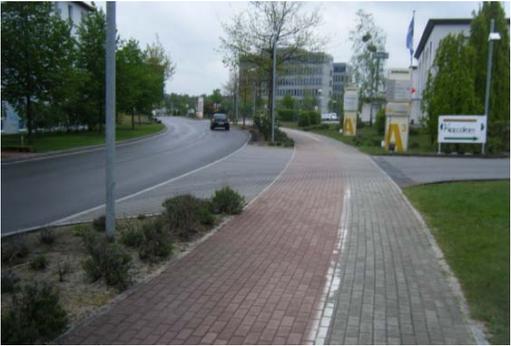
Nr.	Straße/Abschnitt	Bestand, Problem	Handlungsempfehlung	Dringlichkeit	Kostenschätzung	Foto
1	Albert-Einstein-Ring und Heinrich-Hertz-Straße	Radweg trotz geringer Kfz-Belastung (DTV 1000 Kfz/d, $V_{zul}=50$ km/h)	Änderung der Radverkehrsführung in Fahrbahnführung	K	2.000 €

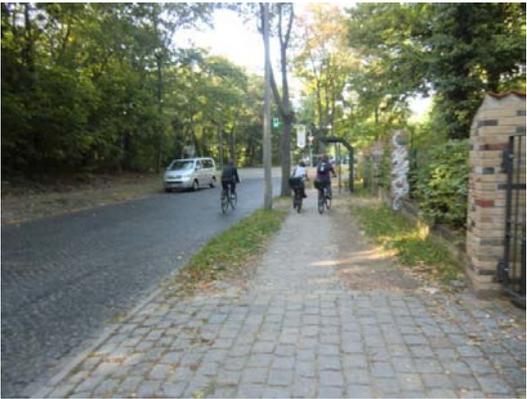
4.1	Am Weinberg	Wichtige Schulwegverbinung Einbahnstraße mit zugelassenem Radgegenverkehr	Einrichten einer Fahrradstraße wegen hoher Bedeutung für Schülerverkehr; für Kfz-Verkehr Einrichtungsverkehr belassen	K	5.000 €

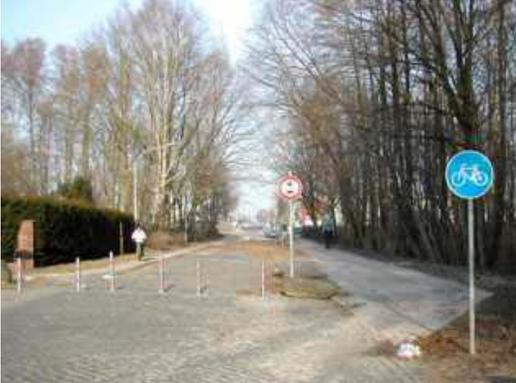
Nr.	Straße/Abschnitt	Bestand, Problem	Handlungsempfehlung	Dringlichkeit	Kostenschätzung	Foto
4.2	Am Weinberg zwischen Im Tal und Oderstraße	unzureichende Radverkehrsführung aus Richtung Teltow mit schlechter Erreichbarkeit eines linksseitigen, benutzungspflichtigen Radweges	Benutzungspflicht für linken Radweg aufheben	K	1.000 €

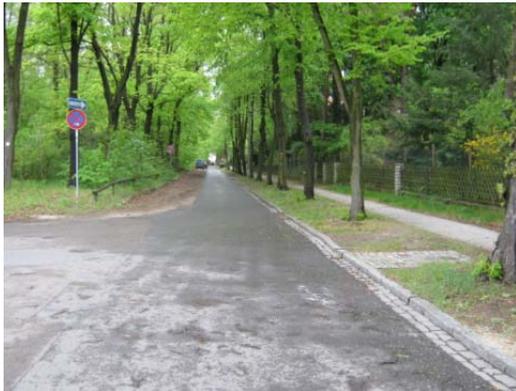
9	Fontanestraße zwischen Zehlen- dorfer Damm und Max-Reimann-Straße	Freibad- und Sportparkzubringer Einbahnstraße, für den Radverkehr nicht in Gegenrichtung freigeben	Einbahnstraße für den Radverkehr in Gegenrichtung freigeben	K	1.000 €

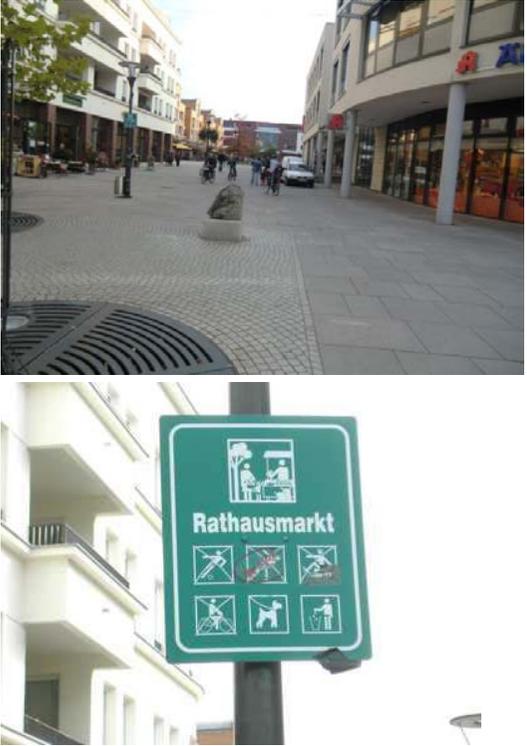
Nr.	Straße/Abschnitt	Bestand, Problem	Handlungsempfehlung	Dringlichkeit	Kostenschätzung	Foto
10.3	Förster-Funke-Allee - Rathausmarkt	Regelung für Radfahrer nicht eindeutig (aus Norden kommend Radfahren untersagt, aus Ri. Westen keine Einschränkungen).	Radfahren auf dem Platz erlauben, da die Nutzungsdichte in der Regel ein Miteinander von Fußgängern und Radfahrern erlaubt Beschilderung dementsprechend anpassen	K	1.000 €

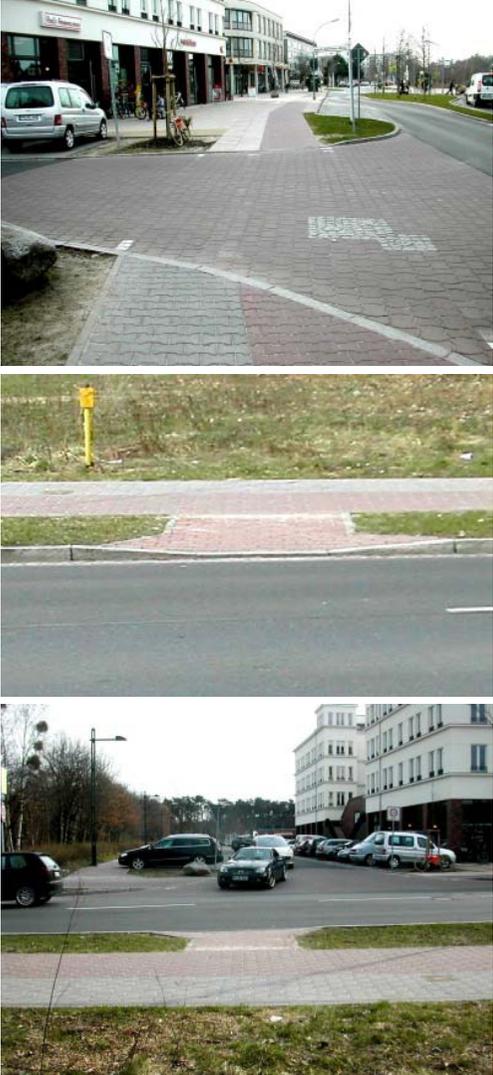
Nr.	Straße/Abschnitt	Bestand, Problem	Handlungsempfehlung	Dringlichkeit	Kostenschätzung	Foto
10.4	Förster-Funke-Allee / östlicher Adolf-Grimme-Ring	Markierung der Radverkehrsfurt im Zuge der Förster-Funke-Allee ist abgenutzt Auffahrkante zum Radweg zu hoch (3,5 cm) Lage der Radwegeabfahrt ungünstig (vgl. Foto unten)	Markierung der Radverkehrsfurt erneuern Erreichbarkeit des nördlichen Radweges erneuern (besser absenken)	K K	3.000 € 3.000 €

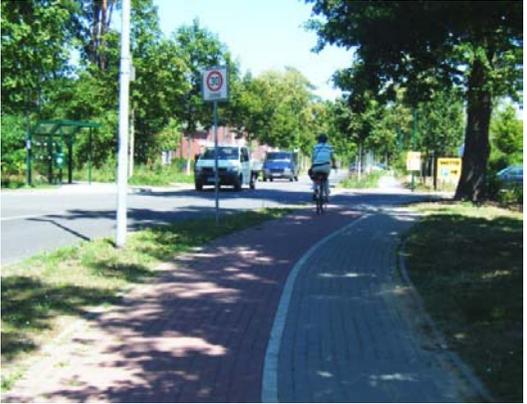
Nr.	Straße/Abschnitt	Bestand, Problem	Handlungsempfehlung	Dringlichkeit	Kostenschätzung	Foto
11.2	Heidefeld nördlich Stolper Weg	Ungesichertes Radwegende	Übergang auf die Fahrbahn durch Markierung sichern	K	4.000 €

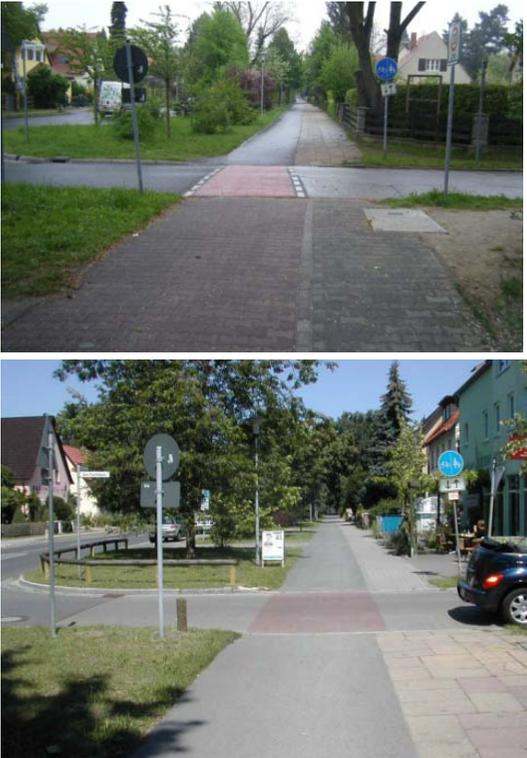
12.1	Hohe Kiefer	<p>Hauptverkehrsstraße 1. Ordnung Spitzenstunde bis rund 1.250 Kfz/h</p> <p>Überörtliche Verkehrsfunktion; zurückliegende Bebauung</p> <p>Einseitiger Zweirichtungsradweg (Breite 2 m, Gehweg 1,20 m – 2,20 m) mit weiter Absetzung (über 5 m):</p> <p>Da die vorfahrregelnde Beschilderung fehlt, formal Wartepflicht für Radverkehr (an Einmündungen Seeberg, Seelenbinderstraße, Lange Reihe, Am Fuchsbau)</p>	<p>Eindeutige Vorfahrtregelung an Anschlussknoten erforderlich</p> <p>Empfehlung: Beschilderung Vorfahrt für Radweg mit Beibehaltung der Roteinfärbung, Furtmarkierung, Piktogramme, Richtungspfeile</p>	K	5.000 €

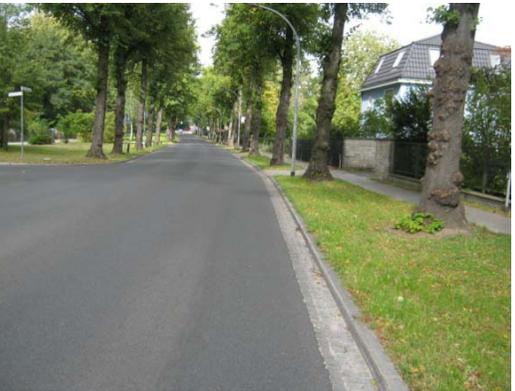
Nr.	Straße/Abschnitt	Bestand, Problem	Handlungsempfehlung	Dringlichkeit	Kostenschätzung	Foto
15.1	Karl-Marx-Straße , OdF-Platz bis Landesgrenze Berlin	KP zu Werner-Seelenbinder-Straße, Seematen sowie gegenüber Einkaufsmarkt Lidl unzureichende Bordsteinabsenkungen	Verbesserung der Bordsteinabsenkung	K	3.000 €

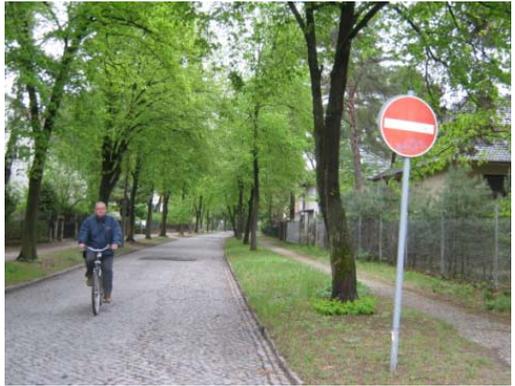
19	Max-Reimann-Straße zwischen Fontanestraße und Thomas-Müntzer-Damm	Einbahnstraße, für den Radverkehr nicht in Gegenrichtung freigeben	Einbahnstraße für den Radverkehr in Gegenrichtung freigeben	K	1.000 €

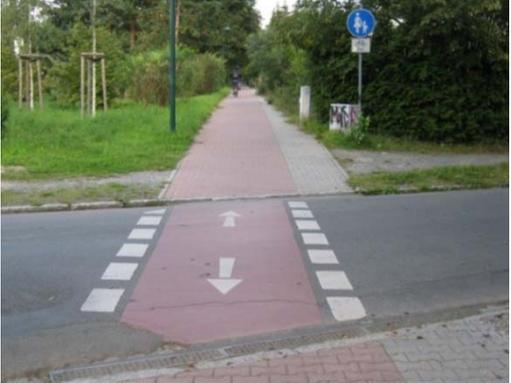
Nr.	Straße/Abschnitt	Bestand, Problem	Handlungsempfehlung	Dringlichkeit	Kostenschätzung	Foto
22.1	Schleusenweg	<p>Hauptsammelstraße, Längsparken $V_{zul} = 50$ km/h Spitzenstunde 100 Kfz/h</p> <p>Ostseite: Gehweg/Radverkehr frei in beiden Richtungen, Gehwegbreite zwischen 2,80 m und 3,30 m; weite Absetzung des Gehweges. Gefährdung linksfahrenden Radverkehrs an Grundstückszufahrten</p>	<p>Aufgrund der geringen Verkehrsbelastung ist Mischverkehr vertretbar.</p> <p>Aufheben der Zweirichtungsführung</p>	K	3.000 €

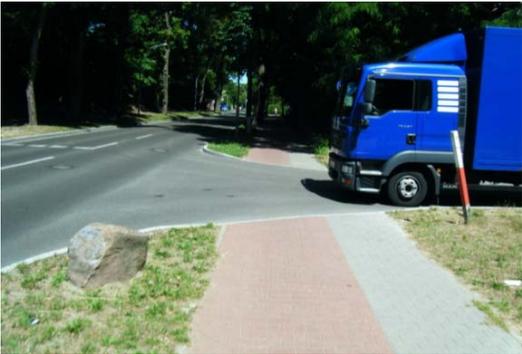
27.1	Stahnsdorfer Damm (Süd): Hohe Kiefer bis Schleusenbrücke	<p>Hautverkehrsstraße 1. Ordnung Spitzenstunde rund 950 Kfz/h Überörtliche Verkehrsfunktion; zurückliegende Bebauung</p> <p>Ostseite: Gehweg/Radverkehr frei mit baulich getrennten Flächen für Radfahrer und Fußgänger (Breite zusammen ca. 2,50 m); fehlende Furtmarkierungen</p> <p>Westseite: Gehweg/Radverkehr frei auf überwiegend gemeinsamer Fläche für Radfahrer und Fußgänger (Breite ca. 2 m)</p>	<p>Regelung Gehweg/Radverkehr frei bleibt bestehen.</p> <p>Furtmarkierungen über untergeordnete Straßen, z. B. Allee zum Forsthaus, Am Hochwald</p>	K	5.000 €

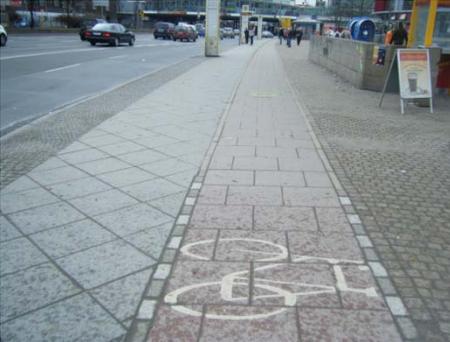
Nr.	Straße/Abschnitt	Bestand, Problem	Handlungsempfehlung	Dringlichkeit	Kostenschätzung	Foto
27.3	Stahnsdorfer Damm (Süd) - Bushaltestelle Am Hochwald	Konfliktbereich von Fußgängern und Radfahrern (Hohes Geschwindigkeitsniveau der Radfahrer durch Gefälle)	<p>Durch Radpiktogramme auf Konfliktbereich aufmerksam machen</p>

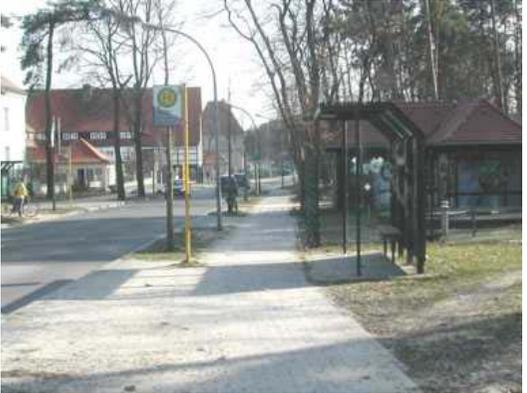
<p>Beispiel Berlin-Spandau: Markierung von Piktogrammen an stark frequentierter Bushaltestelle</p> <p>Alternative: Buswartehäuschen zur Fahrbahn hin versetzen, Radweg hinter Buswartehäuschen</p>	K	3.000 €

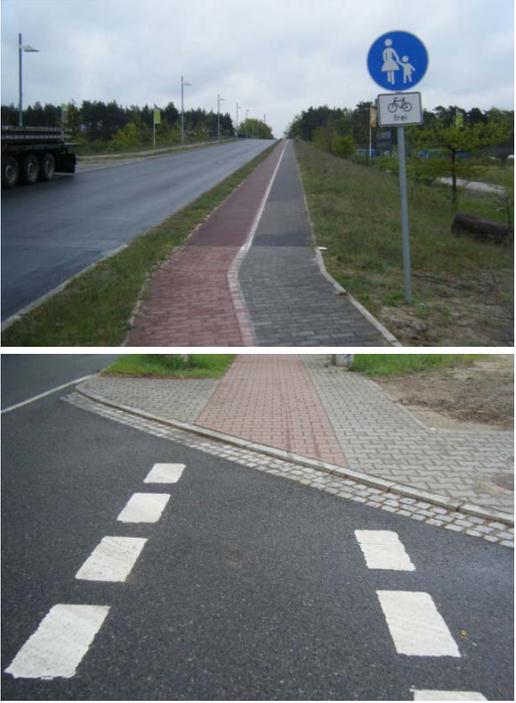
Nr.	Straße/Abschnitt	Bestand, Problem	Handlungsempfehlung	Dringlichkeit	Kostenschätzung	Foto
28.1	Stahnsdorfer Damm (Nord) zwischen Albert-Einstein-Ring und Heidefeld	Hauptsammelstraße, Fahrbahnbreite 6 m Spitzenstunde 100 – 130 Kfz/h Teilweise Außerortscharakteristik Beidseitig Gehweg/Radverkehr frei; Breite gesamt zw. 2 m und 2,80 m, optische Trennung: RW 1-1,60 m, GW 0,90 m-1,20 m Mehrere unzureichende Bordsteinabsenkungen, besonders auf der südwestlichen Straßenseite zum Teil fehlende Furtmarkierungen	Regelung Gehweg/Radverkehr frei wegen geringem Fußgängerverkehr und Außerortscharakteristik beibehalten; Bordsteinabsenkungen verbessern Furten markieren	K K	10.000 € 5.000 €

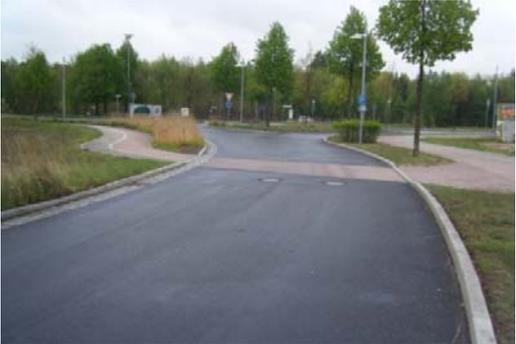
28.2	Stahnsdorfer Damm (Nord) Kreisverkehr Albert-Einstein-Ring	Unattraktive Radwegführung am Kreisverkehr Beschilderung „Radfahrer absteigen“	Führung des Radverkehrs im Kreisverkehr im Mischverkehr auf der Fahrbahn Entfernen der Beschilderung („Radfahrer absteigen“)	K	1.000 €

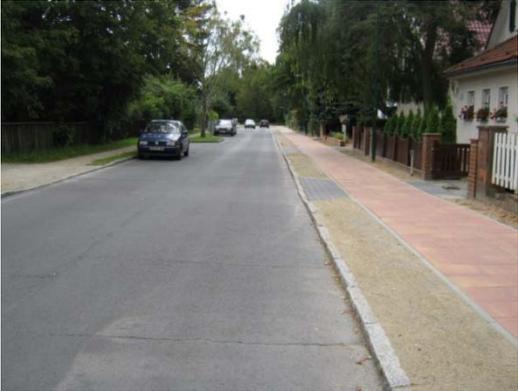
Nr.	Straße/Abschnitt	Bestand, Problem	Handlungsempfehlung	Dringlichkeit	Kostenschätzung	Foto
29	Steinweg zwischen Ernst-Thälmann-Straße und Heidefeld	Wichtige Schulwegbeziehung	Einrichtung als Fahrradstraße Anschluss an Hohe Kiefer (vgl. Knoten K2)	K	10.000 €

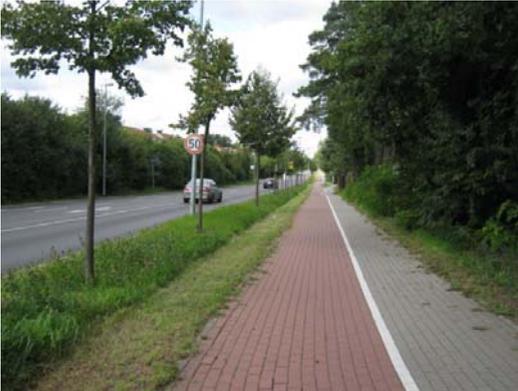
30.3	Stolper Weg (östlich Heidefeld)	Einseitiger Zweirichtungsradweg in noch ausreichender Qualität vorhanden (Breite 1,80 m)	Benutzungsrecht statt Benutzungspflicht für Fahrtrichtung links	K	1.000 €

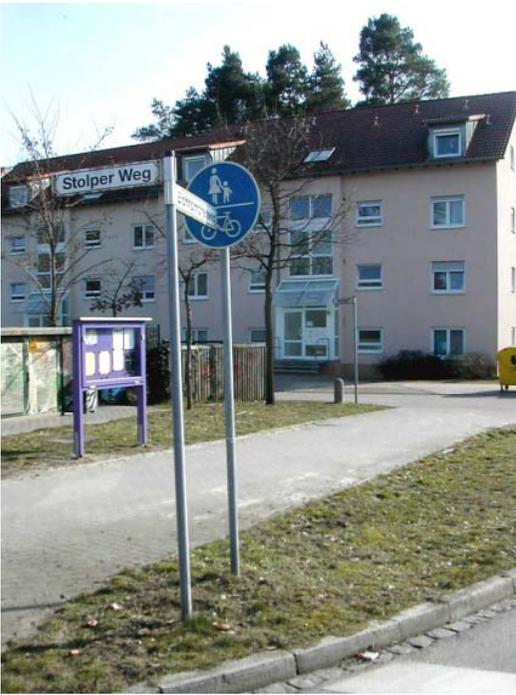
Nr.	Straße/Abschnitt	Bestand, Problem	Handlungsempfehlung	Dringlichkeit	Kostenschätzung	Foto
30.4	Stolper Weg / Heidefeld / Eichhörnchenweg	Umgewige Führung für Radfahrer mit Fahrrichtung Heidefeld - Eichhörnchenweg	Benutzungspflicht auf südöstlichem Seitenraum des Eichhörnchenwegs aufheben, Beschilderung anpassen	K	1.000 €

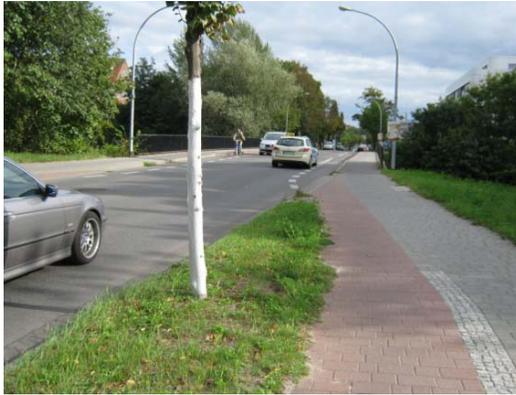
32.1	Thomas-Müntzer-Damm	Hauptverkehrsstraße 1. Ordnung Verkehrsbelastung: Spitzenstunde 1.300 Kfz/h Fahrbahnbreite 7 m Benutzungspflichtige Einrichtungsradswege mit zu geringer Breite, zum Teil unzureichende Bordsteinabsenkungen Ungesicherter Übergang zu Schutzstreifen auf Kanalbrücke	Sicheren Übergang zu den Schutzstreifen auf der Kanalbrücke erforderlich.	K	5.000 €

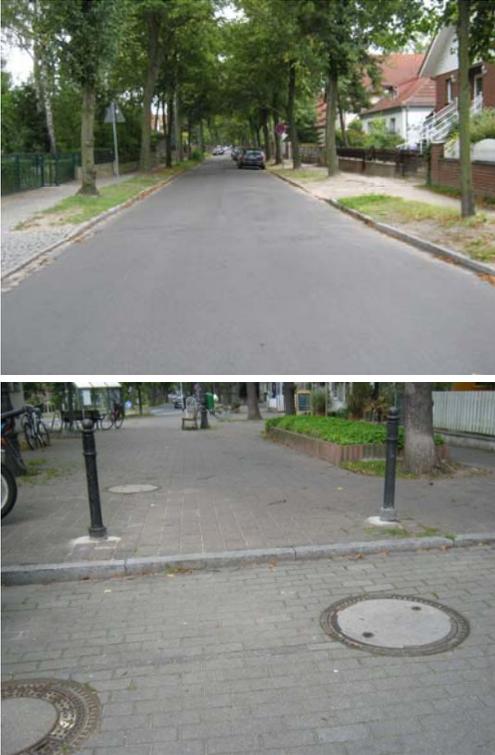
Nr.	Straße/Abschnitt	Bestand, Problem	Handlungsempfehlung	Dringlichkeit	Kostenschätzung	Foto
33	Uhlenhorst	<p>T 30 Einbahnstraße ohne Zulassung Radverkehr in Gegenrichtung</p> <p>Fehlende Bordabsenkung zum Platz an den Kammerspielen (vgl. Foto unten)</p>	<p>Einbahnstraße für Radverkehr öffnen; Zustimmung Straßenverkehrsbehörde liegt vor</p> <p>Bordsteinabsenkung vornehmen</p>	<p>K</p> <p>K</p>	<p>bereits erfolgt</p> <p>5.000 €</p>

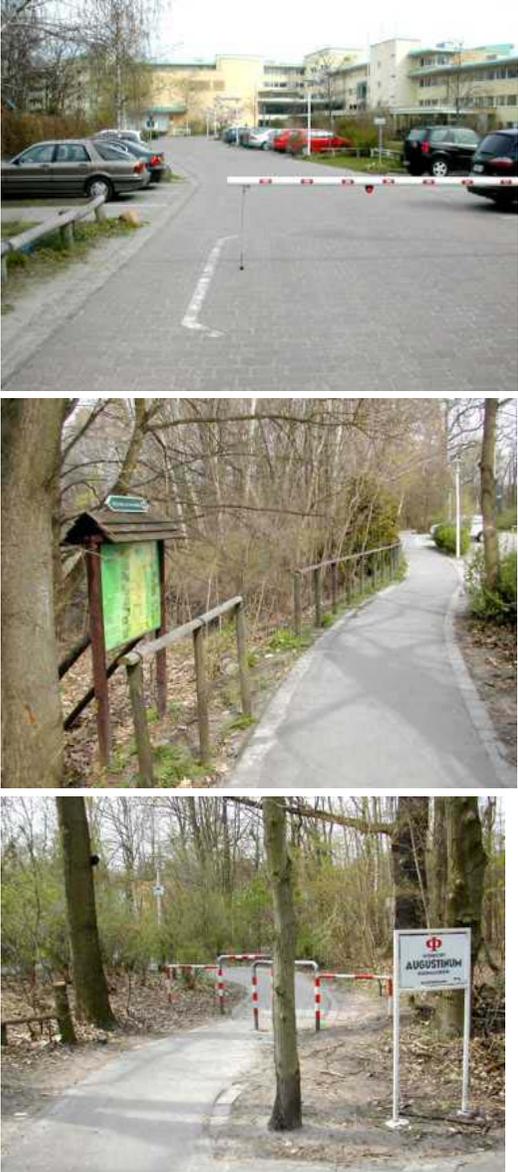
Nr.	Straße/Abschnitt	Bestand, Problem	Handlungsempfehlung	Dringlichkeit	Kostenschätzung	Foto
35	Verbindung zwischen Erlenweg und östlicher Gemeindegrenze (Augustinum)	<p>Wichtige Radverbindung nach Berlin und Teltow</p> <p>Nicht als öffentlicher Verbindungsweg für Fußgänger und Radfahrer erkennbar; Schranke mit nur schmalen Durchlass für Radverkehr</p> <p>Umlaufsperrung vor der Einmündung auf dem ehemaligen Kolonnenweg</p> <p>Schmaler Weg (1,45 m) ohne sichtbare Trennung als getrennter Geh- und Radweg ausgewiesen</p>	<p>Beschilderung Gehweg/Radverkehr frei; Führung über Gelände Augustinum durch Piktogramme kennzeichnen</p> <p>Umlaufsperrung entfernen</p>	<p>K</p> <p>K</p>	<p>2.000 €</p> <p>1.000 €</p>

<p>The top photo shows a paved road with a red and white barrier across it, with cars parked on the side. The middle photo shows a narrow, paved path through a wooded area with a green sign on a wooden post. The bottom photo shows a paved path blocked by a red and white barrier, with a white sign on a post that reads 'AUGUSTINUM'.</p>

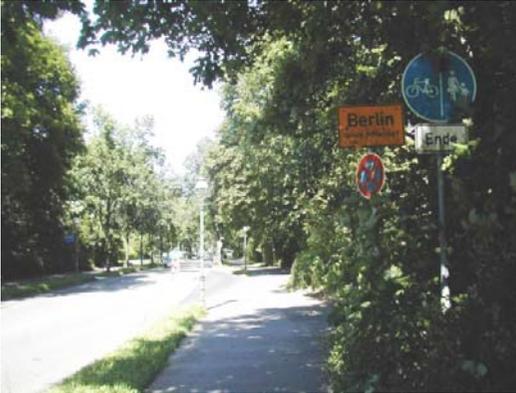
Nr.	Straße/Abschnitt	Bestand, Problem	Handlungsempfehlung	Dringlichkeit	Kostenschätzung	Foto
36.3	Zehlendorfer Damm - Stadtgrenze Berlin	abruptes Radwegeende vor der Stadtgrenze Berlin	Abstimmungsbedarf zwischen Gemeinde Kleinmachnow und Land Berlin zur Findung einer einheitlichen Lösung Sicherer Übergang auf die Fahrbahn	K	3.000 €

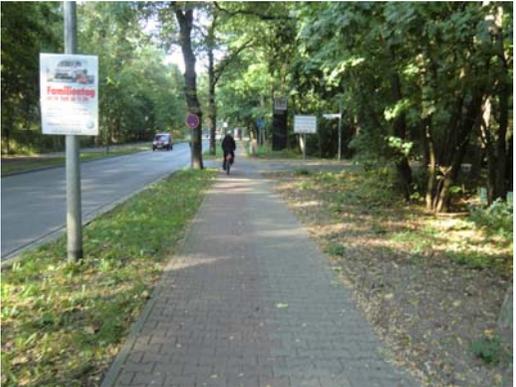
36.8	Zehlendorfer Damm / Zufahrt NH-Hotel	Fehlende Bordsteinabsenkung gegenüber der Einmündung, zum sicheren Erreichen der gegenüber liegenden Radwege	Absenkung gegenüber dem Einmündungsbereich schaffen	K	5.000 €

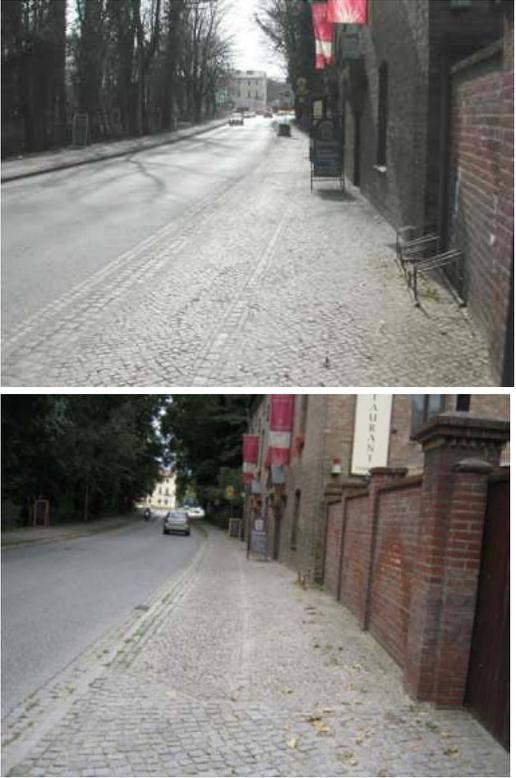
Nr.	Straße/Abschnitt	Bestand, Problem	Handlungsempfehlung	Dringlichkeit	Kostenschätzung	Foto
36. 11	Zehlendorfer Damm - Bäckemühle	Einengung des Geh- und Radweges durch Bäckemühle, Restaurant-Aufsteller und Fahrradständer auf 1 m	Fahrradständer und Werbetafel entfernen. Durch Bordabsenkungen hier den Wechsel vom Seitenraum auf die Fahrbahn (Schutzstreifen) und wieder zurück ermöglichen, damit Radfahrer situationsabhängig die Engstelle über den Schutzstreifen umfahren können.	K	5.000 €

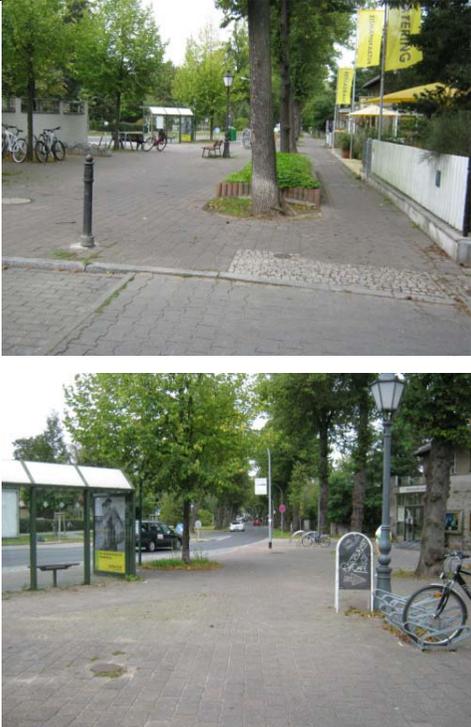
Nr.	Straße/Abschnitt	Bestand, Problem	Handlungsempfehlung	Dringlichkeit	Kostenschätzung	Foto
K4	Karl-Marx-Straße / Uhlenhorst (Platz an den Kammerspielen)	Keine Führung im Platzbereich für Radverkehr Verschwenkte Führung über Mittelinsel (hier z.T. Behinderungen durch parkende Kfz)	Verdeutlichung der Radverkehrsführung im Platzbereich mit Piktogrammen zur Mittelinsel und zum Beginn des Schutzstreifens Richtung Nord; ggf. Neuordnung des ruhenden Verkehr und Mobiliar (Bänke, Fahrradständer)	K	5.000 €
