TERRA URBANA Umlandentwicklungsgesellschaft mbH

RENATURIERUNG DES DÜPPELTEICHS IN KLEINMACHNOW

ENTWURFSPLANUNG

Zossen, Feb. 2017

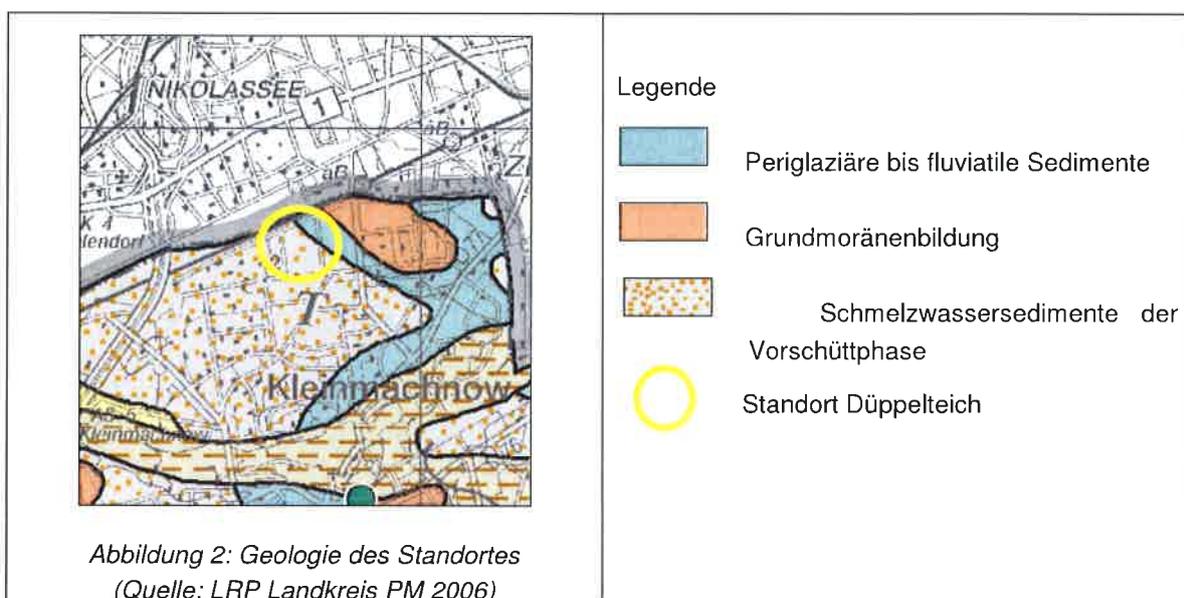
Laut Landschaftsrahmenplan des Landkreis Potsdam Mittelmark (2006) befindet sich der Standort im Bereich einer schmalen glazialen Rinnenstruktur, die mit periglaziären bis fluvia-tilen Ablagerungen aus Verlagerungs- und Verschwemmungssedimenten der Weichselkalt-zeit verfüllt wurde. Im Norden schließen sich Grundmoränenbildungen an. Südlich des Düp-pelteichs befinden sich Schmelzwassersedimente der Vorschütt-Phase der Weichsel-Kaltzeit (vgl. Abbildung 2).

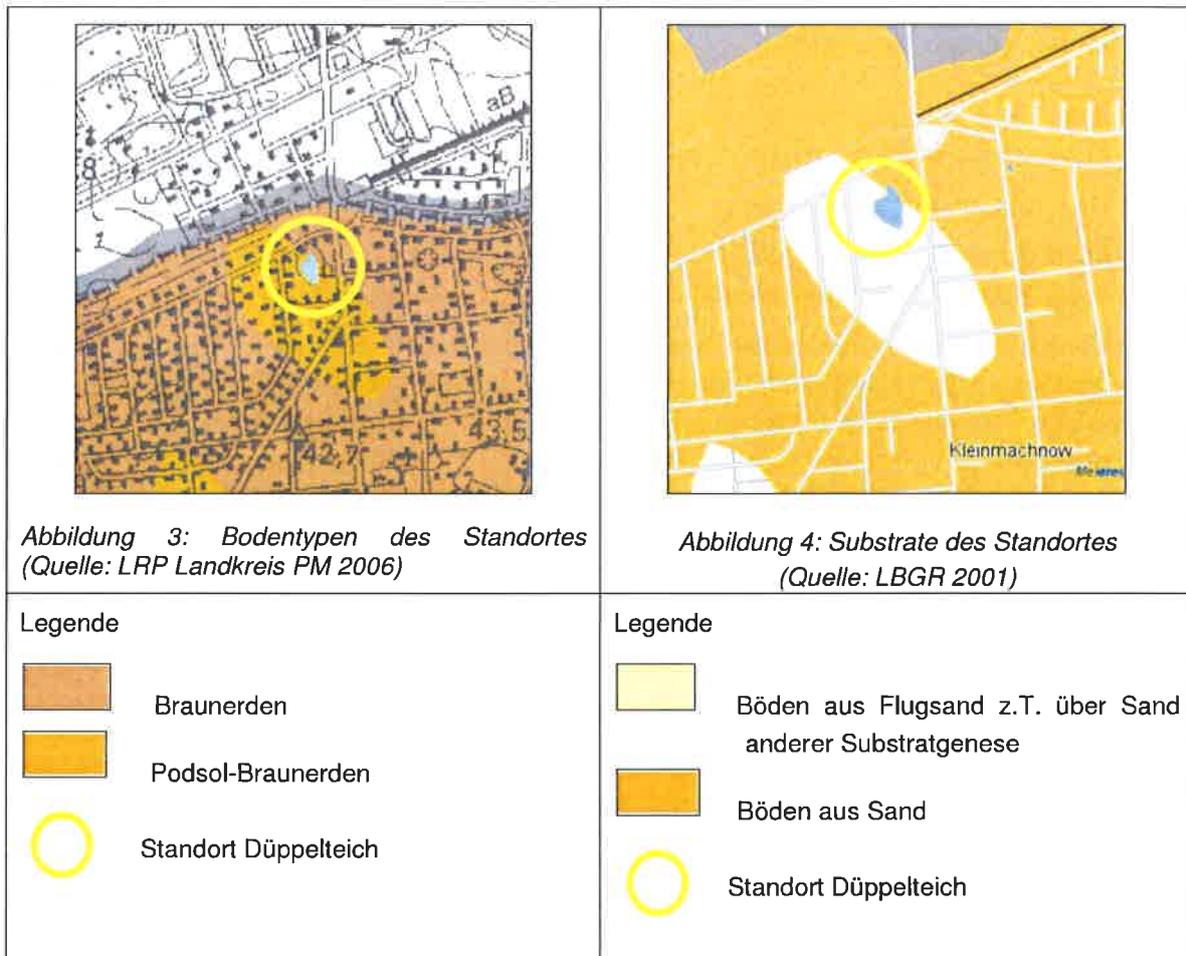
Die im Gebiet vorherrschenden Bodentypen sind Braunerden (nord-, nordöstlich an Gewässerfläche angrenzend) sowie Podsol-Braunerden (gesamte Gewässerfläche und süd-, süd-

westlich und südöstlich angrenzend) (vgl. Abbildung 3). Das Substrat wird vornehmlich aus Sand und Flugsand, z.T. über Sand anderer Substratgenese gebildet (vgl. Abbildung 4).

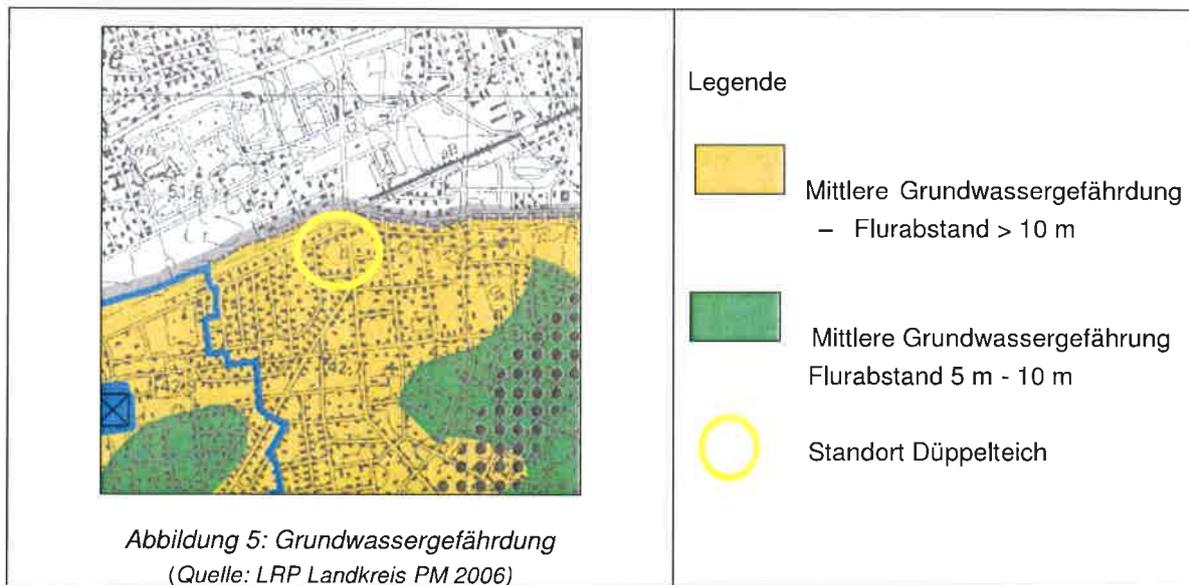
Laut Landschaftsrahmenplan (2006) besteht am Düppelteich durch die Substrat- und Standorteigenschaften eine mittlere Grundwassergefährdung (vgl. Abb. 5).

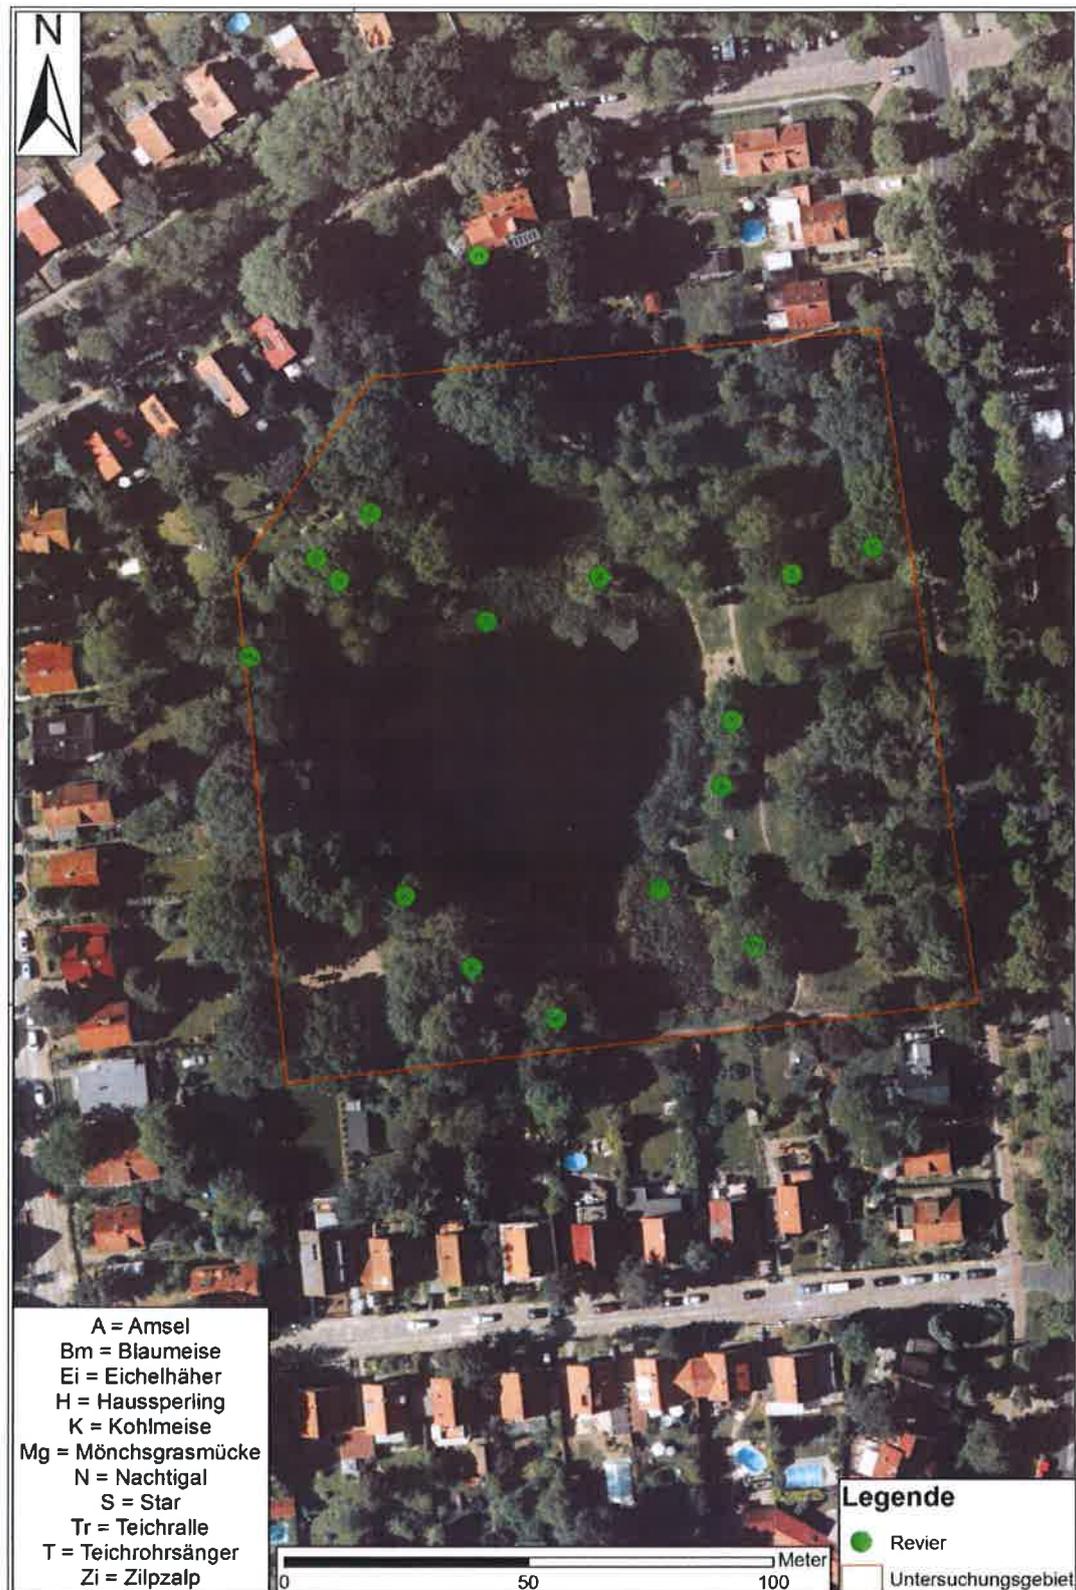
Abbildung 6: Revierkarte Avifauna

Im Untersuchungsgebiet konnten 24 Arten nachgewiesen werden. Davon hatten 11 Arten Reviere in direkter Umgebung des Düppelteichs, die anderen Arten nutzten das Untersuchungsgebiet als Nahrungshabitat (vgl. Abbildung 6). Die folgende Tabelle gibt einen Überblick über die nachgewiesenen Brutvögel sowie Angaben zur Gefährdung, zum Trend und zu den Revieren.

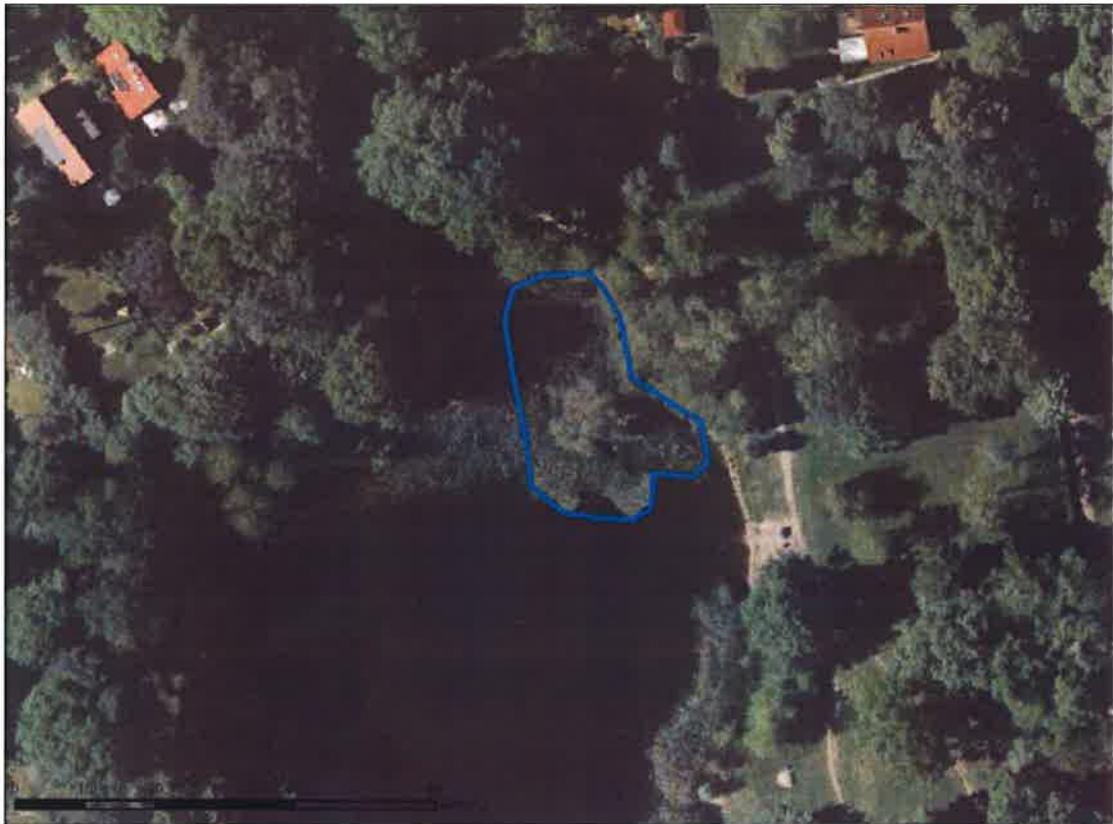
Abbildung 8: Überdurchschnittliches Areal für die Libellenfauna

eine Reproduktion im Düppelteich nicht geschlossen werden kann. Die Artengemeinschaft ist insofern als verarmt anzusehen. Eine wesentliche Ursache hierfür dürfte die Strukturarmut des Teiches sein. Lediglich in der nordöstlichen Uferzone (vgl. Abbildung 8) sind stellenweise allmähliche Land-Wasser-Übergänge sowie Schwimmblattpflanzen vorhanden. In diesem Areal wurde auch die einzige deutschlandweit als gefährdet eingestufte Art nachgewiesen (Keilflecklibelle). Die Art tritt meist lokal nur in geringer Anzahl auf und bildet Metapopulationen über mehrere Gewässer. Die besiedelten Gewässertypen können sehr unterschiedlich sein, wesentlich sind jedoch relativ hohe Wassertemperaturen (z.B. im Zusammenhang mit Flachwasserzonen). Der Gewässeruntergrund ist meist schlammig, hypertrophe Gewässer mit Faulschlammabildung werden jedoch gemieden. Am Ufer müssen hoch aufragende Pflanzen wie Schilf oder Rohrkolben vorhanden sein (Wildermuth & Martens 2014). Obgleich die benötigten Ressourcen also vorhanden sind, ist der Düppelteich aufgrund seiner isolierten Lage nicht als typisches Habitatgewässer für die Keilflecklibelle (*Aeshna isoceles*) anzusehen.

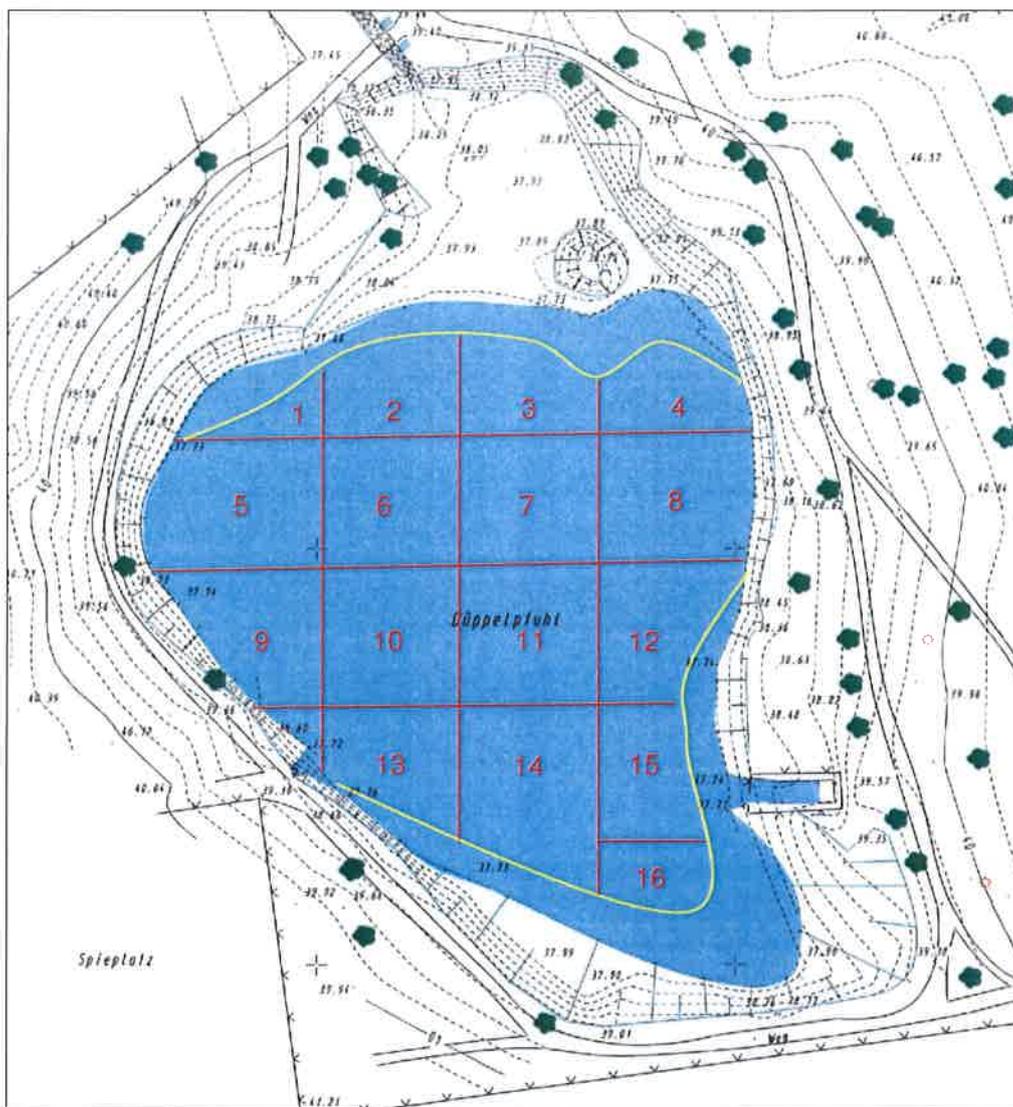
Abbildung 10: Beprobungsraster Düppelteich (Schilfgürtelgrenze ist durch gelbe Linie angedeutet)

Das Beprobungsmuster wurde als gleichmäßiges Raster über die Gewässerfläche verteilt. Das Beprobungsraster sowie die Verortung der Einzelproben sind in der Abbildung 10 dargestellt.

Die Entnahme des Sediments erfolgte mit dem Sielbagger.

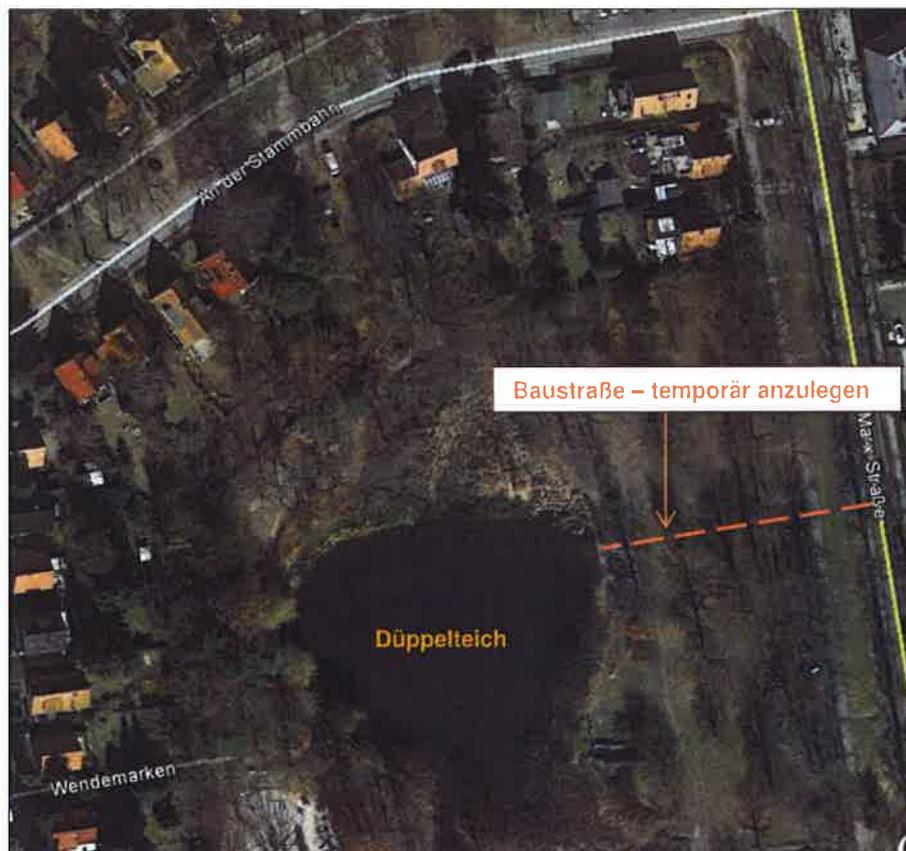
Abbildung 11: Verlauf der Baustraße [Quelle: GoogleEarth]

Zur Gewährleistung der Standfestigkeit wird im Bereich der Baustraße entsprechend den örtlichen Anforderungen Beton-Recycling-Material als Tragschicht auf Geotextil aufgebracht. Im Bereich der Überfahrt des Fußgänger-Fahrradweges ist eine Auskofferung des Untergrundes sowie eine Befestigung mit Asphalt vorgesehen so dass eine ebene Einbindung erfolgt. Zum Befahren der Baustraße ist eine Bordsteinabsenkung an der Karl-Marx-Straße notwendig. Nach Abschluss der Bauarbeiten erfolgt ein vollständiger Rückbau sämtlicher Befestigungen der Baustraße sowie eine Auflockerung des Bodens innerhalb der Parkanlage, um Verdichtungen entgegenzuwirken.
