**Prüfbericht Nr. 0777/10/09**

- Bauvorhaben : Gehweg der Straße Am Weinberg in der  
Gemeinde Kleinmachnow
- Prüfauftrag : Begutachtung des Zustandes der Befestigung  
einschl. Handlungsempfehlung
- Auftraggeber der :  
Untersuchung : Gemeinde Kleinmachnow  
Adolf-Gerinne-Ring 10, 14532 Kleinmachnow
- Prüfstelle : stra/lab Baustoff- und Straßenprüfung  
Tasdorf Süd Nr. 7, 15562 Rüdersdorf
- Bearbeiter : Dipl.-Ing. F. Kotzurek
- Datum des Prüfberichtes : 25. Oktober 2010

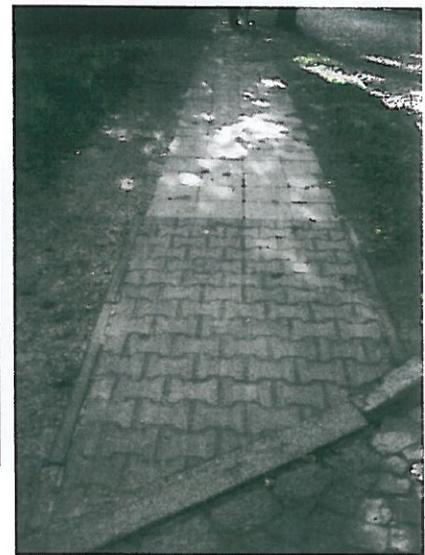
Bild 6

Zunächst ist ein starker Einwuchs von Wurzeln des Baumbestandes zwischen Bordstein und Gehweg zu verzeichnen. Dieser hat sowohl die Pflasterbefestigung der Fahrbahn, die Borde, aber auch den Gehweg geschädigt. So wurde die Gehwegpflasterung deutlich angehoben, uneben verschoben und einzelne Steine sowie kleine Teilflächen aus dem Verbund gelöst.

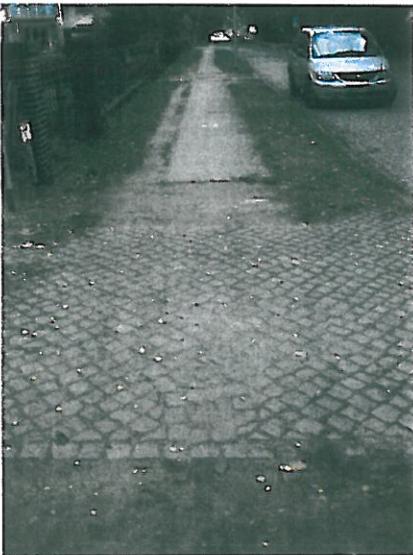
Bild 55

Im weiterführenden Bereich des Gehweges sind häufige Unterbrechungen der Pflasterung sowie Einbauten (Wasser, Gas) anzutreffen. Grundstückszugänge sind mit unterschiedlichen Materialien befestigt (Bilder 55 bis 59).
