Prüfbericht Nr. 0777/10/09

Bauvorhaben : Gehweg der Straße Am Weinberg in der
Gemeinde Kleinmachnow

Prüfauftrag : Begutachtung des Zustandes der Befestigung
einschl. Handlungsempfehlung

Datum des Prüfberichtes : 25. Oktober 2010

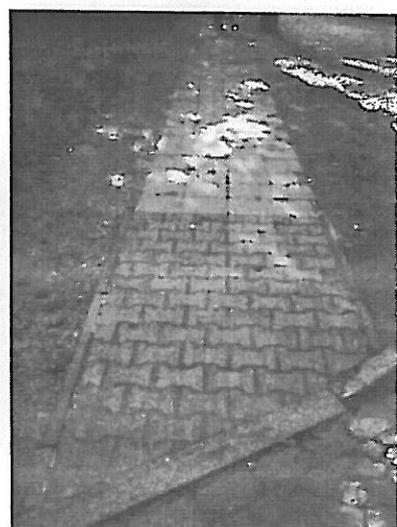
Bild 6

Zunächst ist ein starker Einwuchs von Wurzeln des Baumbestandes zwischen Bordstein und Gehweg zu verzeichnen. Dieser hat sowohl die Pflasterbefestigung der Fahrbahn, die Borde, aber auch den Gehweg geschädigt. So wurde die Gehwegpflasterung deutlich angehoben, uneben verschoben und einzelne Steine sowie kleine Teilflächen aus dem Verbund gelöst.

Bild	Beschreibung
1	Zustand bei Haltestelle, ca. Grundstück Nr. 3
2	Detail aus Bild 1, fehlende Einspannung
3	Haltestellenbefestigung in Betonpflaster, unebene Anarbeitung
4	vor Grundstück Nr. 5, fehlende Einspannung
5	Ecke Am Weinberg/Im Tal, Grundstück Nr. 5, unebenes Pflaster und befestigte Überbauung
6	wie Bild 5, jedoch vor Grundstück Nr. 7, befestigt mit Betonpflaster
7	Gehwegplatten, begrenzter Bereich vor Grundstück Nr. 7
8	verschobener Randstein bei Grundstück Nr. 7
9	Detail aus Bild 8
10	Wurzeleinwuchs unter Pflaster bei Station 1
11	Schlitzsondierung der Gründung
12	Verschobene Randsteine
13	oberflächennahe Wurzeln zwischen Gehweg und Bordstein
14	Verwerfungen mit partiellem Verlust des Pflasters
15	Querunebenheit
16	Messung der Längsunebenheit
17	neue Einfahrt bei Grundstück Nr. 11, Gehweg nicht Unterbau-verstärkt
18	fehlende Randsteine, ca. Grundstück Nr. 13
19	Pflasterverwerfung bei Grundstück Nr. 15

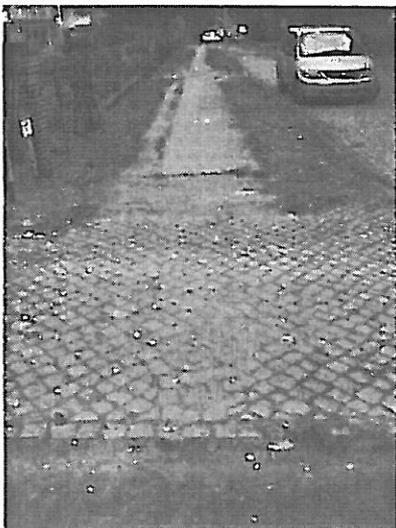
Bild 55

Im weiterführenden Bereich des Gehweges sind häufige Unterbrechungen der Pflasterung sowie Einbauten (Wasser, Gas) anzutreffen. Grundstückszugänge sind mit unterschiedlichen Materialien befestigt (Bilder 55 bis 59).
