Prüfbericht Nr. 0777/10/09

Bauvorhaben : Gehweg der Straße Am Weinberg in der
Gemeinde Kleinmachnow

Prüfauftrag : Begutachtung des Zustandes der Befestigung
einschl. Handlungsempfehlung

Datum des Prüfberichtes : 25. Oktober 2010

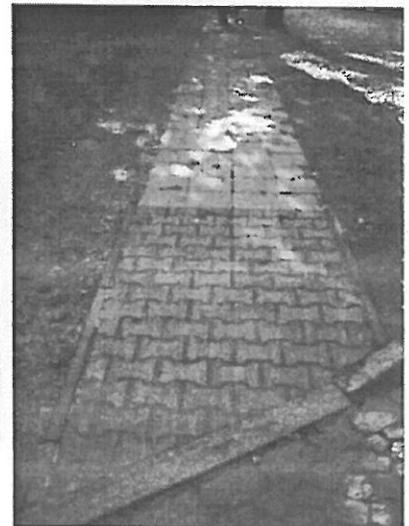
Bild 6

Bild	Beschreibung
1	Zustand bei Haltestelle, ca. Grundstück Nr. 3
2	Detail aus Bild 1, fehlende Einspannung
3	Haltestellenbefestigung in Betonpflaster, unebene Anarbeitung
4	vor Grundstück Nr. 5, fehlende Einspannung
5	Ecke Am Weinberg/Im Tal, Grundstück Nr. 5, unebenes Pflaster und befestigte Überbauung
6	wie Bild 5, jedoch vor Grundstück Nr. 7, befestigt mit Betonpflaster
7	Gehwegplatten, begrenzter Bereich vor Grundstück Nr. 7
8	verschobener Randstein bei Grundstück Nr. 7
9	Detail aus Bild 8
10	Wurzeleinwuchs unter Pflaster bei Station 1
11	Schlitzsondierung der Gründung
12	Verschobene Randsteine
13	oberflächennahe Wurzeln zwischen Gehweg und Bordstein
14	Verwerfungen mit partiellem Verlust des Pflasters
15	Querunebenheit
16	Messung der Längsunebenheit
17	neue Einfahrt bei Grundstück Nr. 11, Gehweg nicht Unterbau-verstärkt
18	fehlende Randsteine, ca. Grundstück Nr. 13
19	Pflasterverwerfung bei Grundstück Nr. 15

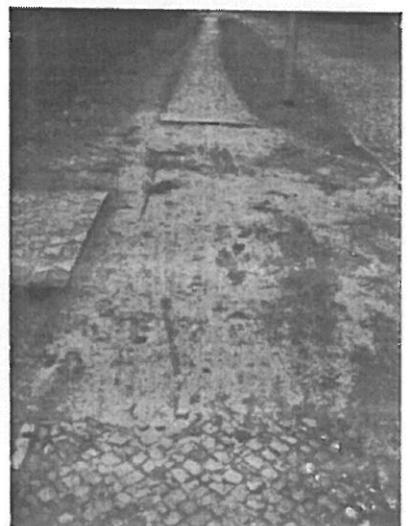
Bild 57

Bild	Beschreibung
31-36	Zustand vor Grundstück Nr. 17 und 19
37	Pflasterfahlfstelle bei Grundstück Nr. 17
38	Einfahrt bei Nr. 15, augenscheinlich sachgerecht hergestellt
39-44	Zustand vor den Grundstücken 17 und 19, Einbauten und Betonflickungen
45	Betonauffüllung Ecke Winzerweg
46	unbefestigter Gehweg ab Ecke Winzerweg
47+48	aus der Oberfläche ragende Steine vor Grundstück Nr. 21
49+50	aus der Oberfläche ragende Wurzeln vor Grundstück Nr. 23 und 25
51	unbefestigter Bereich vor Grundstück Nr. 25a bis 27
52	teilbefestigte Einfahrt, Grundstück Nr. 25
53	Einbau, Gasschieber, nicht umpflastert
54	unbefestigter Aufbau
55+57	Teilbefestigungen vor den Grundstücken 29 bis 35
56	Einbau, Wasserschieber
58	Zustand vor Grundstück Nr. 35
59	aus befestigten Teilbereich ragender Stein
