Gebäudescreening kommunaler Gebäude* Gemeinde Kleinmachnow

Parthaus, Schulen
Jugendfreizeiteinrichtung
Freiwillige Feuerwehr
Kultureinrichtungen

Bearbeitung:
Fachbereich
Bauen / Wohnen
Aufgabengebiet
Hochbau/Gemeindliche Bauvorhaben

Kleinmachnow, 21. Januar 2019

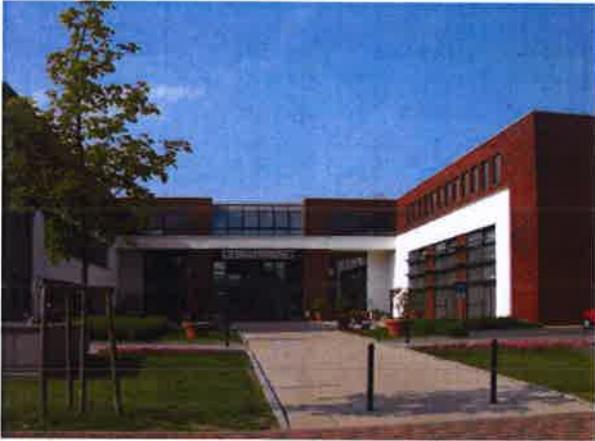
a) Rathaus

Adresse:	Adolf-Grimme-Ring 10
	Baujahr:	2003 / 2004
	Bauart:	Massivbau, Flachdach
	NGF ² :	4.406 m ²
	<u>Beschreibung:</u>	
<ul style="list-style-type: none"> - Sitz der Gemeindeverwaltung und des Eigenbetriebes KITA-Verbund, daneben: Bürgersaal, Archiv (Keller), Bibliothek - massives, viergeschossiges Gebäude, Große Glasfassade im Eingangsbereich - teilunterkellert - Flachdach, mehrere Dachterrassen - Gründach und Parkplätze auf der Decke des Erdgeschosses 		
<u>Barrierefreiheit:</u>	Ist-Zustand:	<ul style="list-style-type: none"> - Rathaus barrierefrei - Aufzug vorhanden
	Vorgesehen Maßnahmen:	<ul style="list-style-type: none"> - keine Maßnahmen geplant

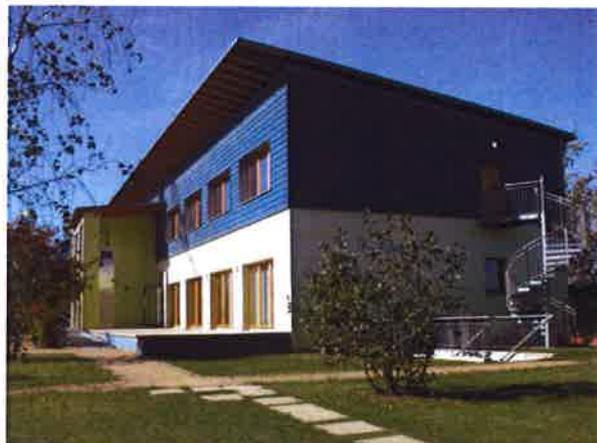
b) Jugendfreizeitstätte bzw. -haus CARAT⁵

Adresse:	Adolf-Grimme-Ring 1
Baujahr:	1996-97 2016 umfassend nach Versammlungsstättenverordnung ertüchtigt
Bauart:	Massivbau, geneigtes Flachdach
NGF:	867 m ²

- Massiv Mauerwerk mit Dämmung und Putz
- Geneigtes Flachdach (Dachpappe)
- Thermoverblendung Holz im 1. OG - 2016 saniert
- Thermoholzfenster 2-fach verglast
- Terrasse und Rollstuhlrampe in Betonplatten
- Aluminiumtüren und -fenster im Eingangsbereich
- Aluminiumfensterfront hinten

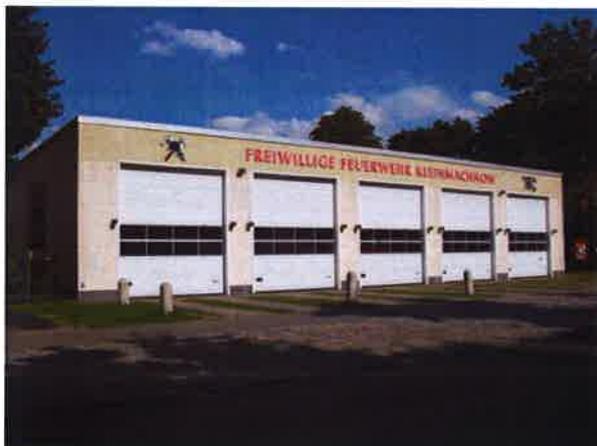
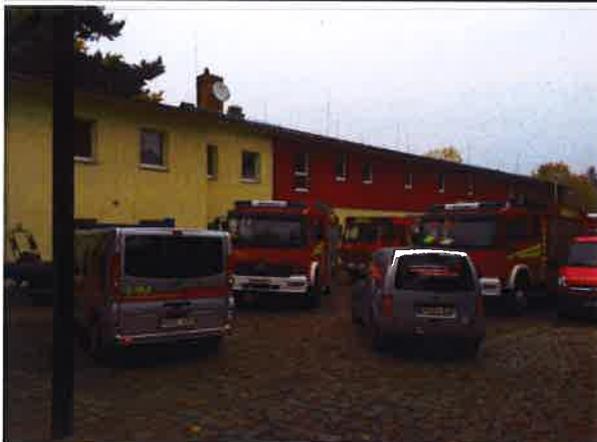
c) Feuerwache der Freiwilligen Feuerwehr

Adresse:	Am Bannwald 1
Baujahr:	- Fahrzeughalle 1999 - Verwaltungsgebäude 1938 - Energetische Sanierung Aufstockung 2009 (KP II)
Bauart:	Beide Massivbau Aufstockung in Holzständerbauweise
NGF:	- 405 m ² - 241 m ² - 306 m ² -

<u>Beschreibung:</u>
<ul style="list-style-type: none"> - Mauerwerk mit Verputz, Flachdach - Fahrzeughalle mit elektrischen Rolltoren - mittlerer Gebäudezustand - vereinzelt leichte Rissbildung - Bauwerksart: Warmlager ohne Sanitär - Verwaltungsgebäude: <ul style="list-style-type: none"> o eingeschossig, teilweise zweigeschossig mit Einliegerwohnung (durch gewog mbH verwaltet) o teilunterkellert o Kunststofffenster - Aufstockung: <ul style="list-style-type: none"> o Holzrahmenbau mit Stülp Schalung Holz o Decken in Stahl - Holz - Konstruktion o Holzsparrendach mit Bitumenschweißbahnen

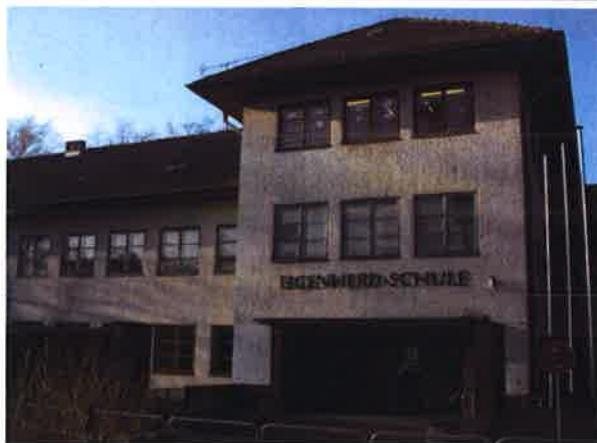
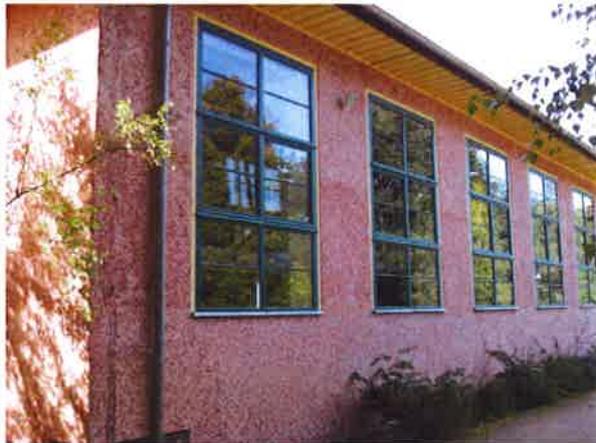
d) Eigenherdschule // Altbau

Adresse:	Im Kamp 2-12
Baujahr:	1933 ff., Gebäude in den Jahren 1997 - 2013 unter Beachtung des Denkmalschutzes einmal komplett saniert.
Bauart:	Massivbau, Mauerwerk verputzt
NGF:	2.590 m ²
<u>Beschreibung:</u>	<ul style="list-style-type: none"> - Denkmalsgeschützter und sanierter Massivbau, - teilunterkellert Mauerwerk verputzt mit Anstrich - kein Wärmedämmputz - Walmdach geneigt und ausgebaut, Eindeckung mit Ziegeln - Holzkastendoppelfenster, teilweise keine Thermofenster - Alte Sporthalle 2007 vollständig saniert und Umnutzung zu einem Mehrzweckraum; Einbau von: <ul style="list-style-type: none"> ○ elektrisch verstellbaren Thermofenstern und einer Lüftungsanlage ○ eines Kunstkabinetts und ○ einer Küche mit Nebenräumen (Umkleideraum und Toiletten) - weitere Sanierungsmaßnahmen 2007 - 2013

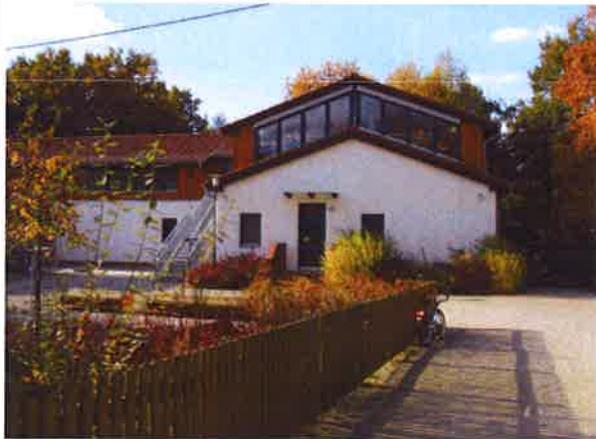
e) Eigenherdschule // Neubau

Adresse:	Im Kamp 2-12
Baujahr:	2004
Bauart:	Massivbau, Mauerwerk verputzt
NGF:	990 m ²

- hoher Wärmedämmstandard
- Holzverblendung
- Thermofenster Holz
- Satteldach mit Tondachpfannen
- gut ausgestattete Toilettenanlagen
- großformatige Fliesen
- sowie Parkett in der Klassenräumen
- nicht unterkellert
- keine Baumängel

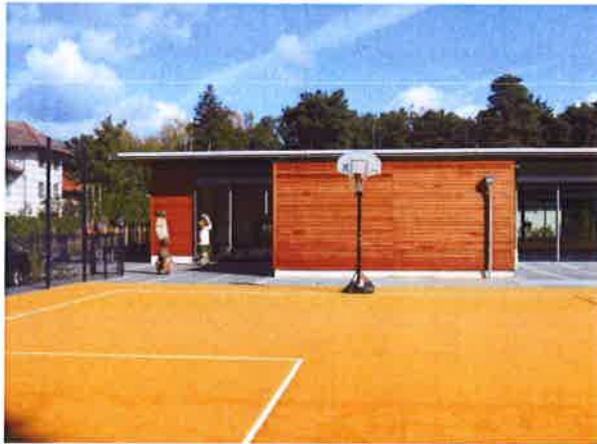
f) Eigenherdschule // Zweifeldsporthalle

Adresse:	Im Kamp 7
Baujahr:	2005-06; Inbetriebnahme 07/2006
Bauart:	Massivbau mit großer Glasfassade
NGF:	1.570 m ²

- Neuwertiger Zustand
- keine Baumängel
- Eingeschossig
- unterkellert
- Flachdach
- Schwerbetonfundament
- Bauausführung in Betonplatten mit großflächiger Glasfassade
- Fassade mit Wärmedämmung und Holzverblendung
- hoher Wärmestandard, Erdwärme und Solarthermie
- Aufgrund der speziellen Dachkonstruktion sowie der Dachhaut hat der beauftragte Fachgutachter davon abgeraten, weitere Lasten wie beispielsweise eine PV-Anlage auf das Dach aufzubringen.

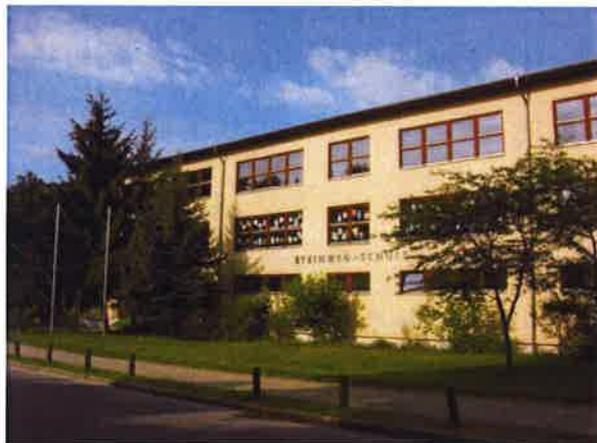
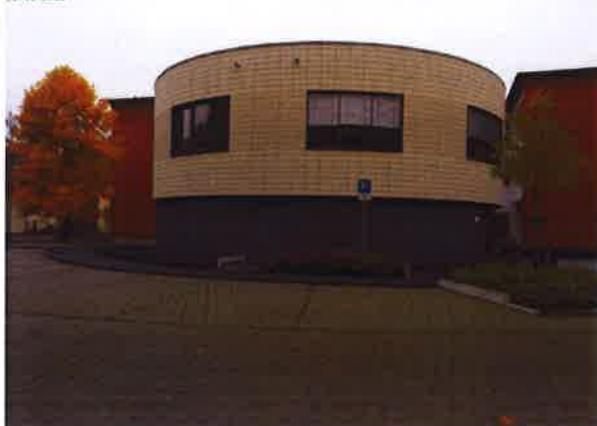
g) Steinwegschule // Hauptgebäude

Adresse: Steinweg 11

Baujahr: 1968

Bauart: Plattenbau

- Außenwände massiv Stahlbeton verputzt
- Betondach wärmegeklämt, Flachdach (Dachpappe)
- bis auf Kriechkeller nicht unterkellert
- Bodenplatte auf Erdreich
- Holzverbundfenster
- Umfassende Sanierung 1994-98:
 - o Fassade
 - o Innenräume
 - o Fenster
 - o Wärmedämmung
 - o Dach
 - o Heizungsanlage (Umstellung von Kohle auf Gas)
- Sanierung des Mehrzweck- / Speiseraumes nach Wasserschaden im Jahre 2013

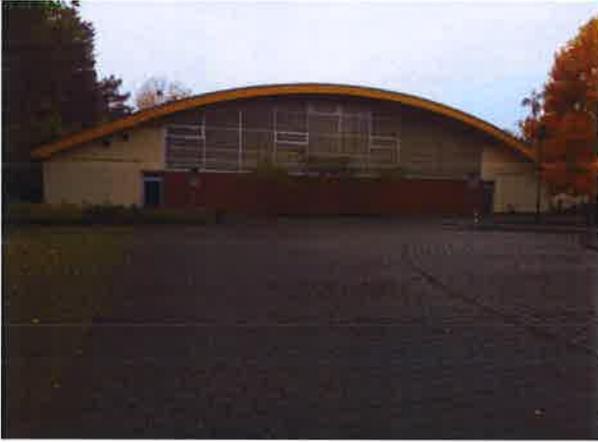
h) Steinwegschule // Sporthalle

Adresse:	Steinweg 11
	Baujahr:	1998
	Bauart:	Mauerwerk
	NGF:	1.793 m ²
	<u>Beschreibung:</u>	<ul style="list-style-type: none"> - massiv Mauerwerk verputzt - Dach als freitragende Holzkonstruktion in Tonnendachform, Eindeckung mit Bitumenbahnen - nach Inbetriebnahme zu Tage treten umfangreicher Baumängel - Sanierung und Mängelbeseitigung in 2007/08 - seit 2008 wieder nutzbar - Leitungssanierung und Austausch von Teilen der Wärmeerzeugungsanlagen 2015
<u>Barrierefreiheit:</u>	Ist-Zustand:	<ul style="list-style-type: none"> - Sporthalle nur EG barrierefrei - kein Aufzug
	Vorgesehen Maßnahmen:	<ul style="list-style-type: none"> - keine Maßnahmen geplant
<u>Brandschutz:</u>	Ist-Zustand:	<ul style="list-style-type: none"> - BMA vorhanden - Rettungswegepläne aktuell - Feuerlöscher geprüft

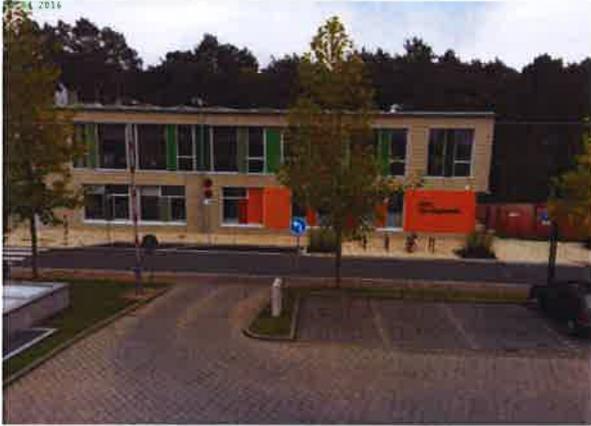
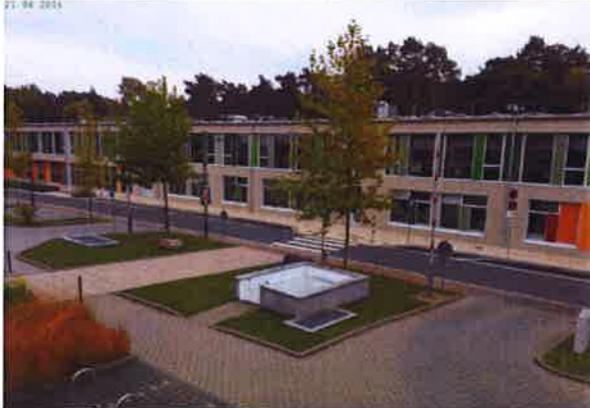
i) Grundschule Auf dem Seeberg mit Hort „Am Hochwald“

Adresse:	Adolf-Grimme-Ring 7
	Baujahr:	2014/2015
	Bauart:	Massivbau mit Flachdach
	NGF:	2.446 m ²
	<u>Beschreibung:</u>	
<ul style="list-style-type: none"> - Stahlbetonfundament, Bodenplatte, Stahlbetonstützen, Wände, Decken - Außenwände Vollholz, Holzwerkstoffplatten, vorgehängte und hinterlüftete Fassadenbekleidung - Dachtragwerk Stahlbeton, Dachhaut FPO-Kunststoffabdichtbahnen, Kiesauflast - Abhangdecken als Akustik- oder Hygienedecken - Innentreppen Stahlbeton, Außentreppen Stahl - Fenster: Holz-Aluminium, 3-fach Isolierverglasung - Außenfenster- und Türen: Pfosten-Riegelfassade - Türen: Holz, teilweise Sicherheitsverglasung,

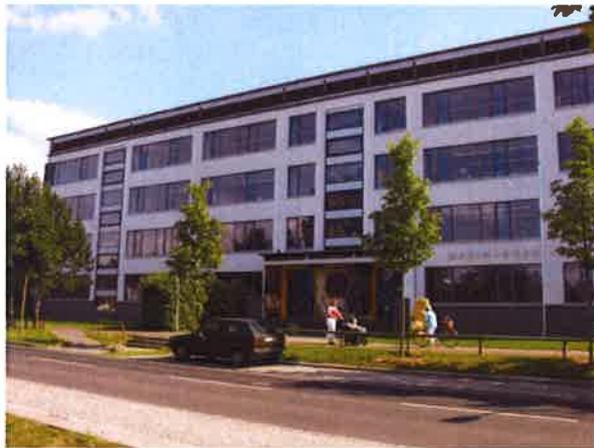
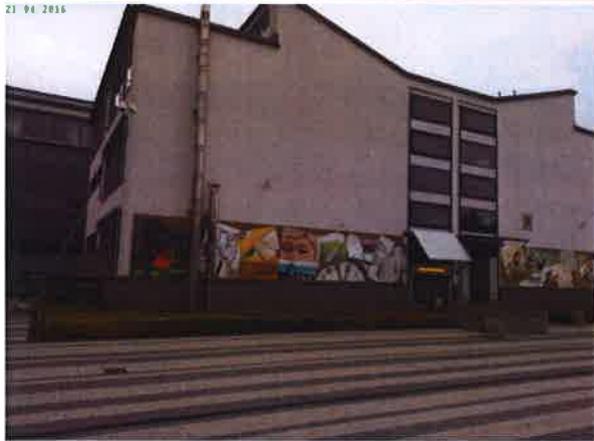
j) Maxim-Gorki-Gesamtschule // Hauptgebäude

Adresse:	Förster-Funke-Allee 106
Baujahr:	1983 bis 2011 kontinuierliche Sanierung, Erweiterung durch Anbauten
Bauart:	Plattenbau
NGF:	3.759 m ²

- Schulgebäude Typ Erfurt TS 69:
- Massiv Stahlbetonplatten
- Teilunterkellert, Kriechkeller
- Fassade verputzt, Wärmedämmung
- Flachdach wärmegeklämt
- Umfassende Sanierung 1997-99; u.a.:
 - o Wärmedämmung sowie
 - o Errichtung der aufgeständerten Anbauten an der Südseite in Massivbauweise Stahlbeton,
 - o Fassadenputz
 - o Thermoverglasung, Sonnenschutz
- erneute Fassadensanierung 2005/2006
- 2011 erneute Erweiterung durch Anbau eines Mehrzweckgebäudes
- 2014 umfassende Kellerabdichtungs- und Dämmarbeiten im Zusammenhang mit der Neugestaltung des Schulhofes

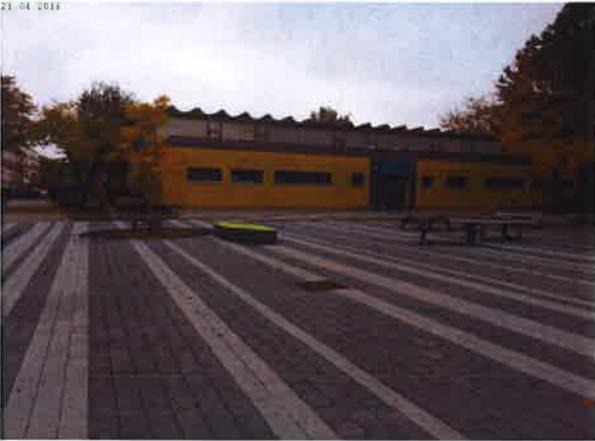
k) Maxim-Gorki-Gesamtschule // Alte Sporthalle

Adresse:	Förster-Funke-Allee 106
	Baujahr:	1983
	Bauart:	Plattenbau
	NGF:	941 m ²
	<u>Beschreibung:</u>	
<u>Barrierefreiheit:</u>	Ist-Zustand:	- Sporthalle barrierefrei
	Vorgesehen Maßnahmen:	- keine Maßnahmen geplant
<u>Brandschutz:</u>	Ist-Zustand:	<ul style="list-style-type: none"> - BMA vorhanden - Rettungswegepläne aktuell - Feuerlöscher geprüft - RWA vorhanden - Brandschutzordnung vorhanden
	Vorgesehen Maßnahmen:	- keine Maßnahmen geplant
<u>Wärmeschutz:</u>	Ist-Zustand:	<ul style="list-style-type: none"> - Wärmedämmung vorhanden - alle Fenster mit Isolierverglasung

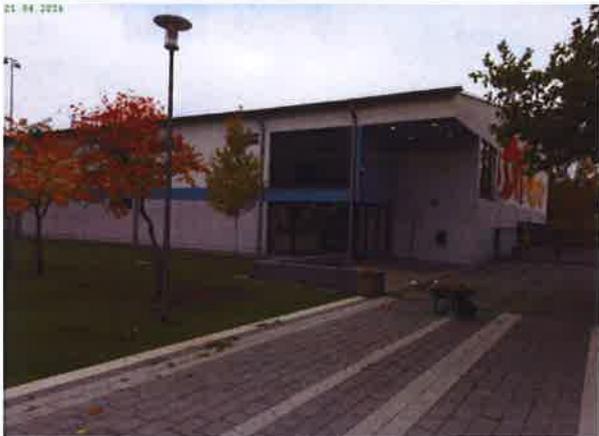
l) Maxim-Gorki-Gesamtschule // Neue Sporthalle

Adresse:	Förster-Funke-Allee 106
	Baujahr:	2011/2012
	Bauart:	Massivbau mit Flachdach
	NGF:	1.543 m ²
	<u>Beschreibung:</u>	<ul style="list-style-type: none">- Streifenfundamente, Stahlbetonstützen mit Porenbetonmauerwerk, keine Unterkellerung- Mineralischer Außenputz- Stahlbetondecken zwischen den Geschossen- Stahlbetonsohle mit Fußbodenheizung- Dach: Holzleimbinder mit Trapezblechtragschale, Mineralische Dämmung- Stahlbetontreppe zwischen den Geschossen, Fliesenbelag- Fenster: Thermisch getrennte Aluprofile, 3-fach Isolierglas in allen Bereichen
<u>Barrierefreiheit:</u>	Ist-Zustand:	<ul style="list-style-type: none">- Sporthalle barrierefrei
	Vorgesehen Maßnahmen:	<ul style="list-style-type: none">- keine Maßnahmen geplant
<u>Brandschutz:</u>	Ist-Zustand:	<ul style="list-style-type: none">- BMA vorhanden- Rettungswegepläne aktuell- Feuerlöscher geprüft- RWA vorhanden- Brandschutzordnung vorhanden

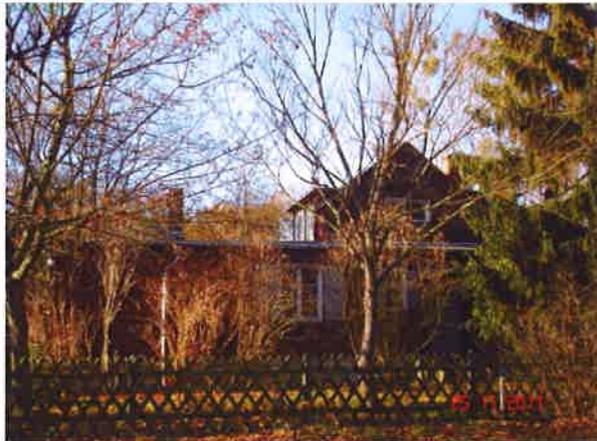
m) Haus Karl-Marx-Straße 117

Adresse:	Karl-Marx-Straße 117
Baujahr:	1931
Bauart:	nach gegenwärtigem Kenntnisstand ziegelausgefachtes Fachwerk, eilunterkellert
NGF:	161 m ²

- Denkmalsgeschütztes Siedlungswohnhaus mit Verkaufsbüro
- nach gegenwärtigem Kenntnisstand ziegelausgefachtes Fachwerk
- Fassade Bretterverschalung
- flachgeneigte Dächer mit Bitumenschweißbahnen bzw. Dachpappe
- Fenster Holzrahmenkonstruktion, Einfachverglasung
- Holzfußböden Dielenbretter
- Bemerkenswerte Wohndetails des zurückliegenden Jahrhunderts:
 - o Kachelöfen, Kochherde
 - o Innentüren mit entspr. Drückergarnituren
 - o Lichtschalter, Steckdosen
- Über den baulichen Zustand derzeit keine abschließende Aussage möglich, da noch nicht erfasst

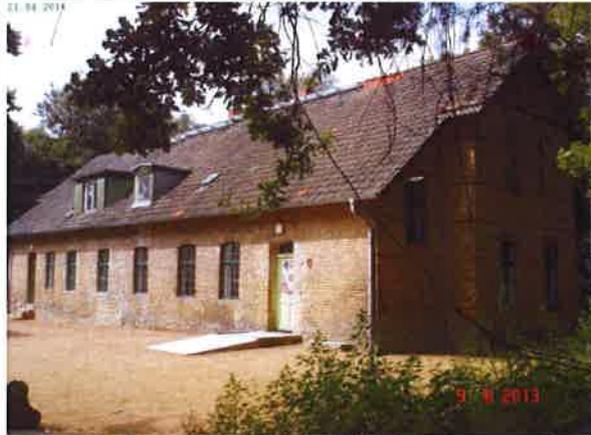
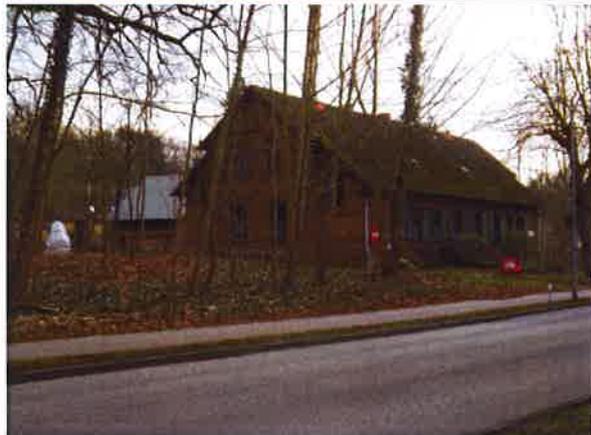
n) Landarbeiterhaus Zehlendorfer Damm 200 (Z 200)

Adresse:	Zehlendorfer Damm 200
Baujahr:	1902/1903 Sanierung Erdgeschoss 2013
Bauart:	Massivbau, Vollmauerwerk
NGF:	214 m ²

- Denkmalgeschütztes ehem. Landarbeiterwohnhaus für 4 Familien mit Remise
- Mauerwerk ohne Außenputz
- Holzbalkendecke, -dielen, -treppen
- Dachhaut: Betonsteine
- Holzkastendoppelfenster, Bestandtüren Holz
- ursprüngliche Befuerung mit Kohleöfen, ersetzt durch Gasbrennwerttechnik

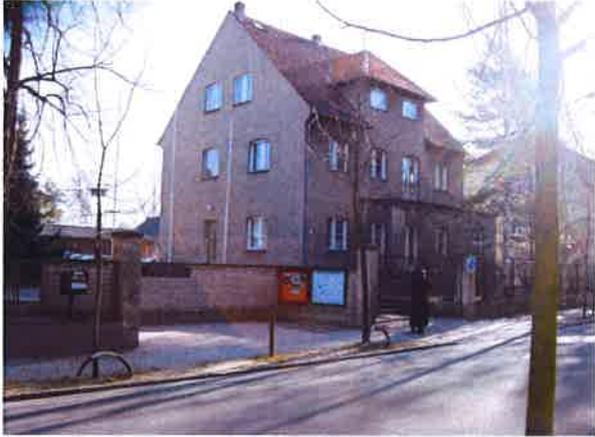
o) Haus Meiereifeld 33

Adresse:	Meiereifeld 33
	Baujahr:	k.A.
	Bauart:	Massivbau, Ziegelmauerwerk
	NGF:	- 219 m ² - davon 121 m ² Nutzung durch Kunst- und Kulturverein
	Beschreibung:	
<ul style="list-style-type: none">- Streifenfundamente Beton, Ziegelmauerwerk- Putzfassade Kalk-Zement-Putz- Stahlsteindecke über Keller, sonst Holzbalkendecken EG / 1. OG- Dach: Holzbalkenkonstruktion Ziegeleindeckung- Holztreppe, Holzkastenfenster, Holztüren		
Barrierefreiheit:	Ist-Zustand:	<ul style="list-style-type: none">- Haus nicht barrierefrei- Nutzung nur im EG zugelassen
	Vorgesehen Maßnahmen:	<ul style="list-style-type: none">- keine Maßnahmen geplant
Brandschutz:	Ist-Zustand:	<ul style="list-style-type: none">- keine BMA- keine RWA- Feuerlöscher im EG- Rettungswegepläne im EG
	Vorgesehen Maßnahmen:	<ul style="list-style-type: none">- keine Maßnahmen geplant
Wärmeschutz:	Ist-Zustand:	<ul style="list-style-type: none">- keine Wärmedämmung- Fenster teilweise mit Isolierverglasung- teilweise Kastenfenster- Ölheizung aus den 90er Jahren
